Archeologische begeleiding van de berging van een Junkers 88  
in Leidsche Rijn (Utrecht)

Basisrapportage Archeologie 28

# Een Duits vliegtuiggraf uit de eerste uren van de Tweede Wereldoorlog

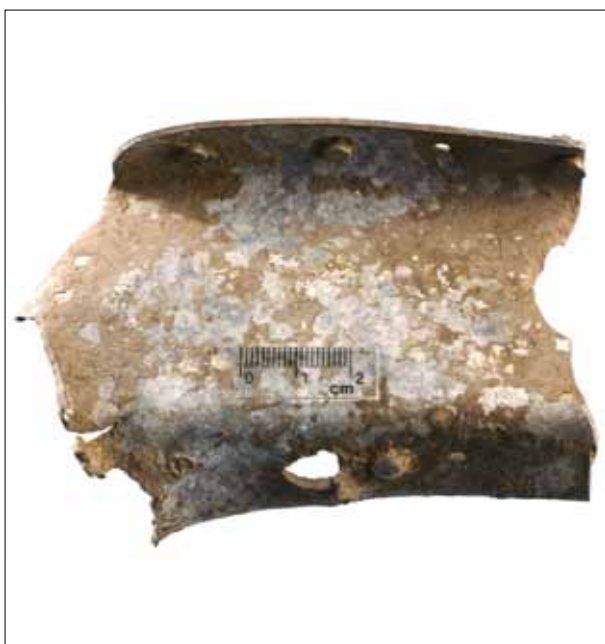
5-2 Wrakdeel van de Junkers, aangetroffen tijdens het proefonderzoek LR23, met daarin meerdere gaatjes ontstaan door de granaatslag. (Foto: H. Lagers)

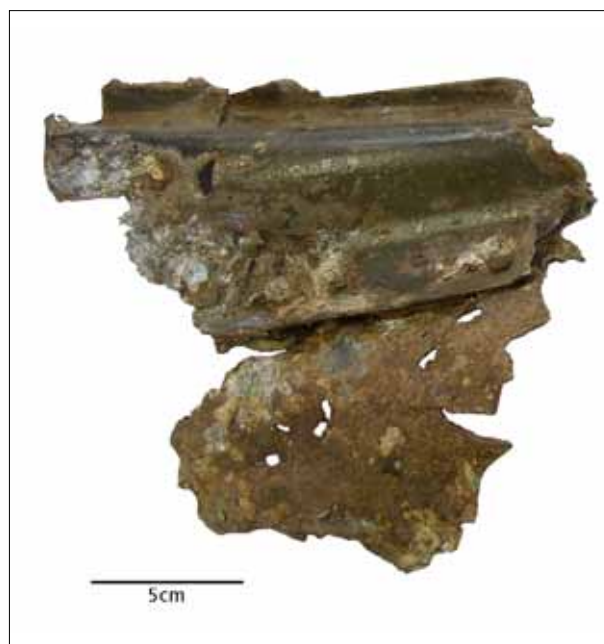
5-3 Wrakdeel van de Junkers, aangetroffen tijdens de opgraving LR54, met daarin meerdere gaatjes ontstaan door de granaatslag. (Foto: H. Lagers)

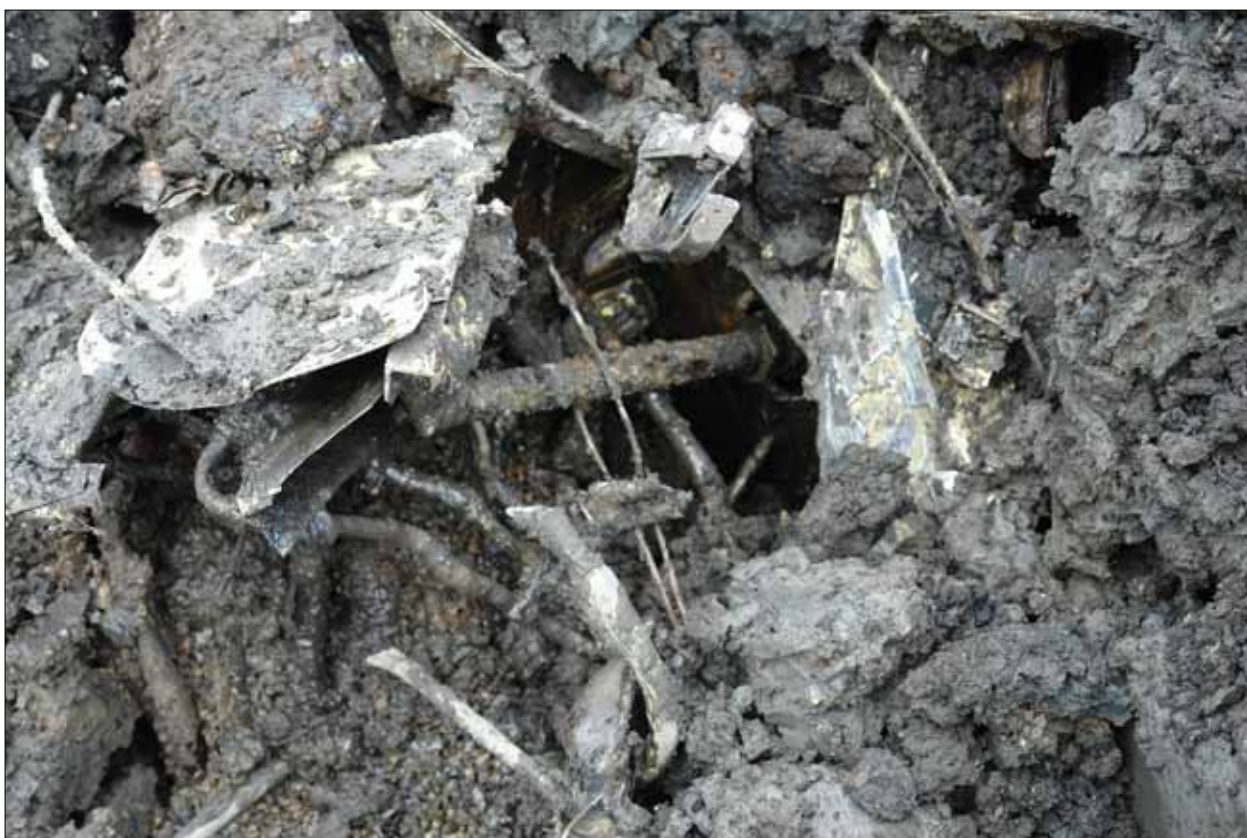
6-4 De verwrongen vliegtuigonderdelen vormden één massa, op sommige punten met holle ruimtes er nog tussen.

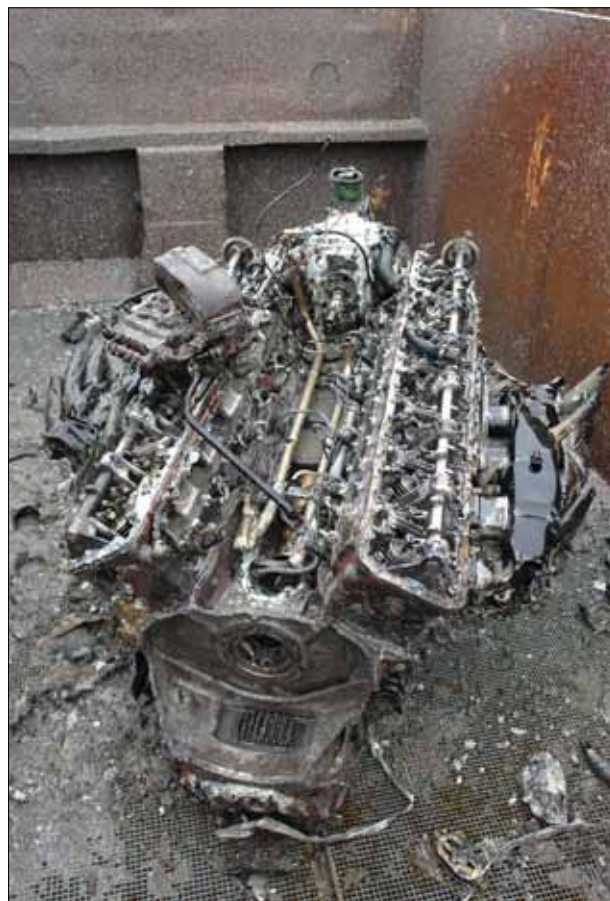
6-6 Het linker motorblok op de spreekvloer na te zijn schoongespoeten. De kleppendecksels waren van een magnesiumlegering en zijn volledig weggerot, waardoor de kleppen en nokkenassen zichtbaar zijn geworden.

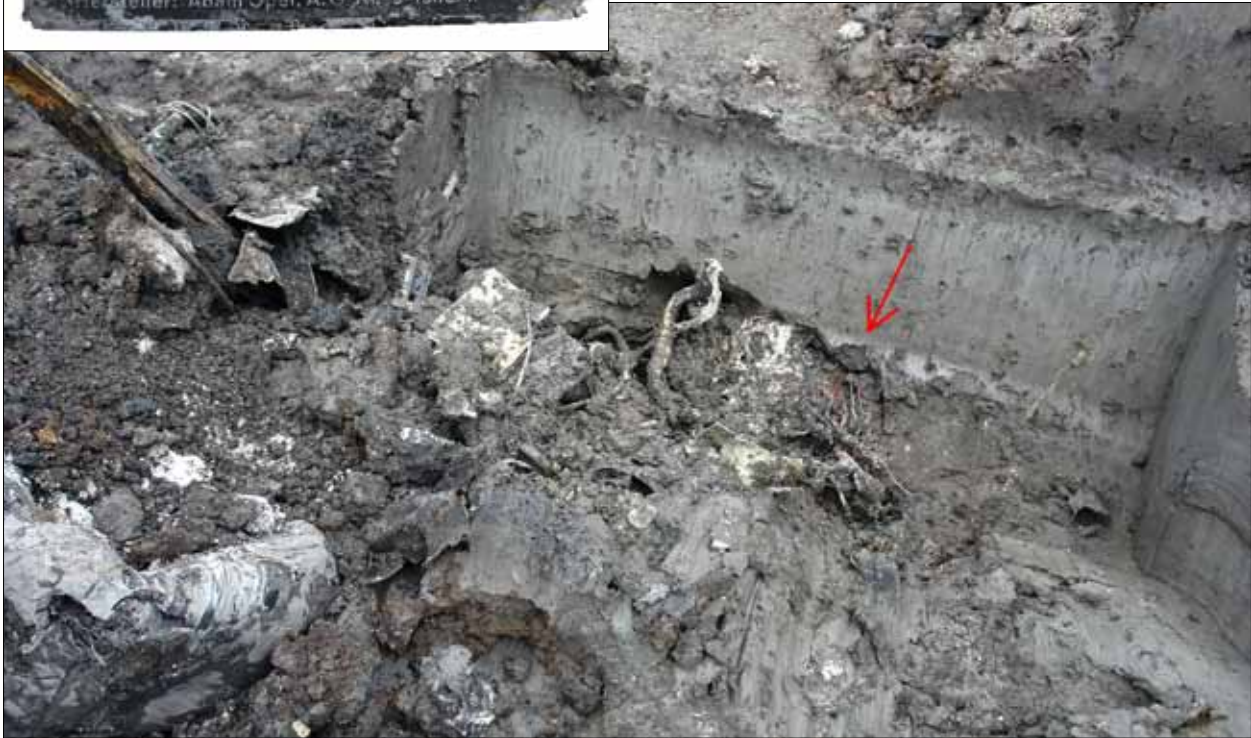
6-8 Een draadboom (pijl) kondigt de komst van het rechter motorblok aan. Op deze foto is goed te zien dat het blok tot in de natuurlijke klei is doorgeschoten.

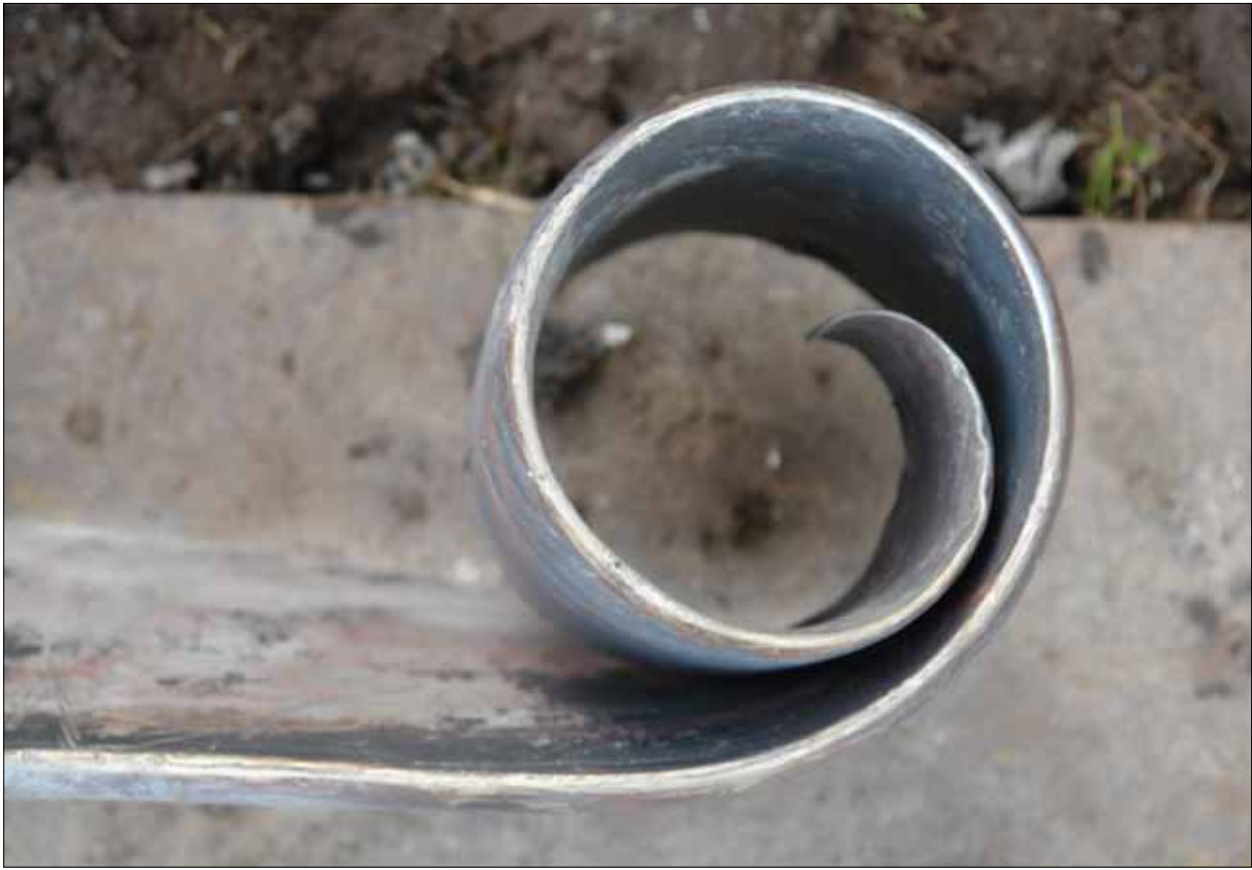
6-13 Detail van één van opgekrulde propellerbladen.

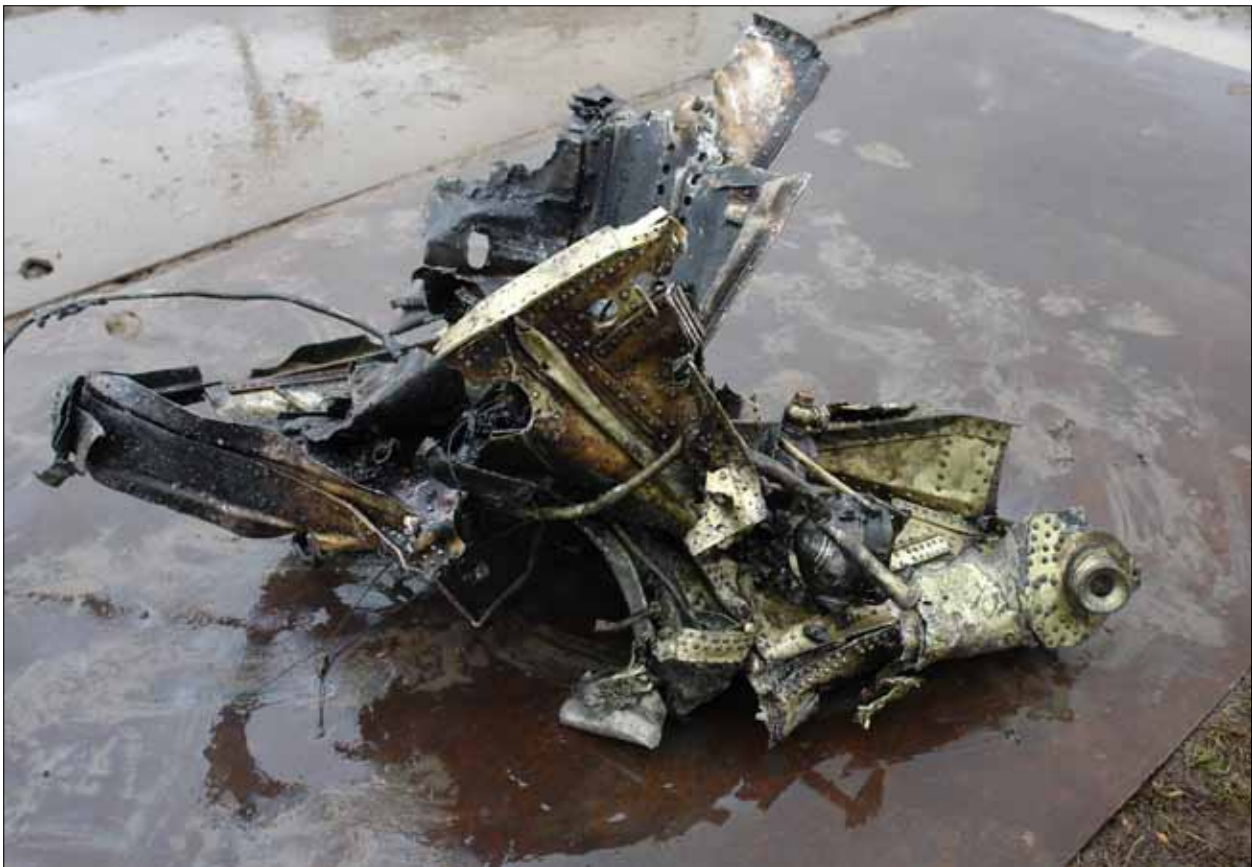
6-14 Verwongen onderdeel van de rechtersleugel.

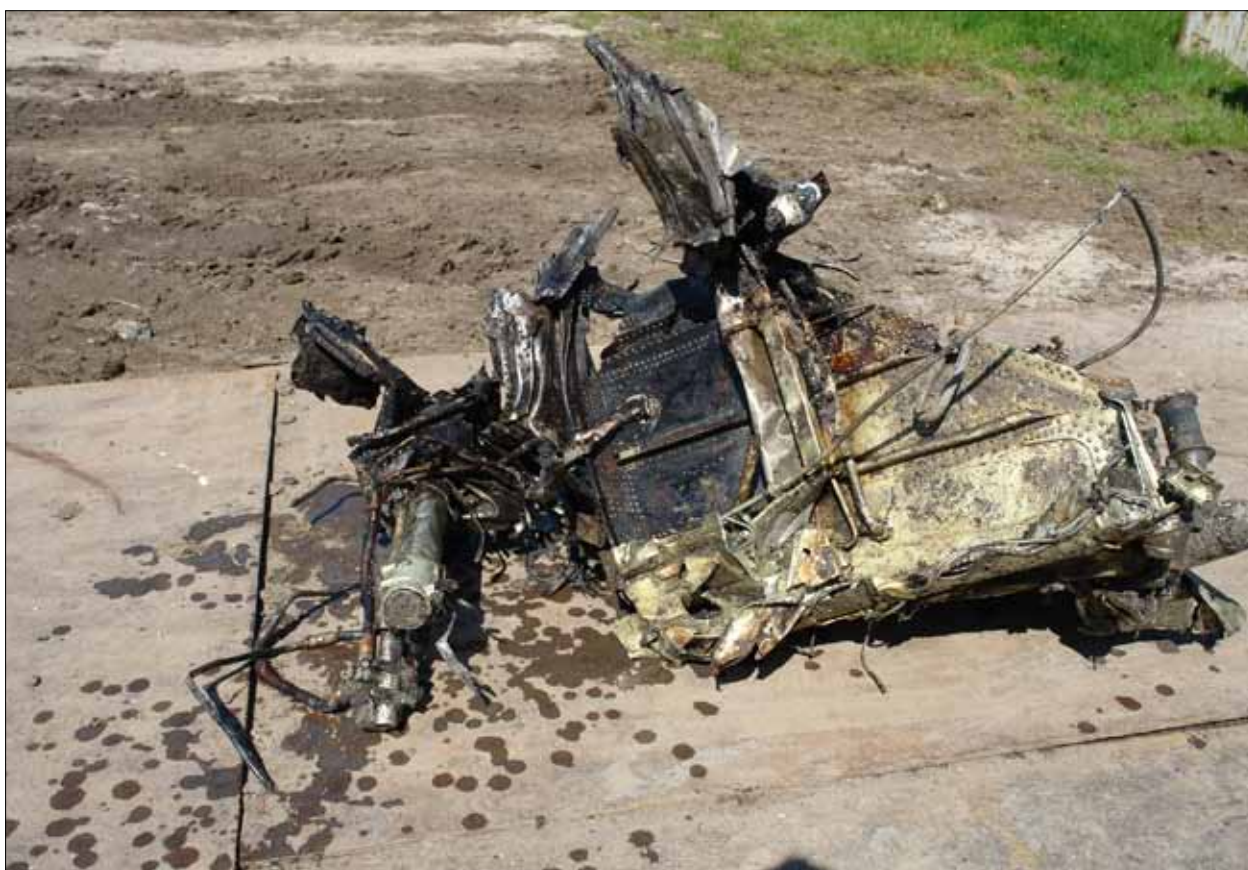
6-15 Verwongen deel van de linkervleugel, met onderdelen van het landingsgestel daaraan bevestigd.

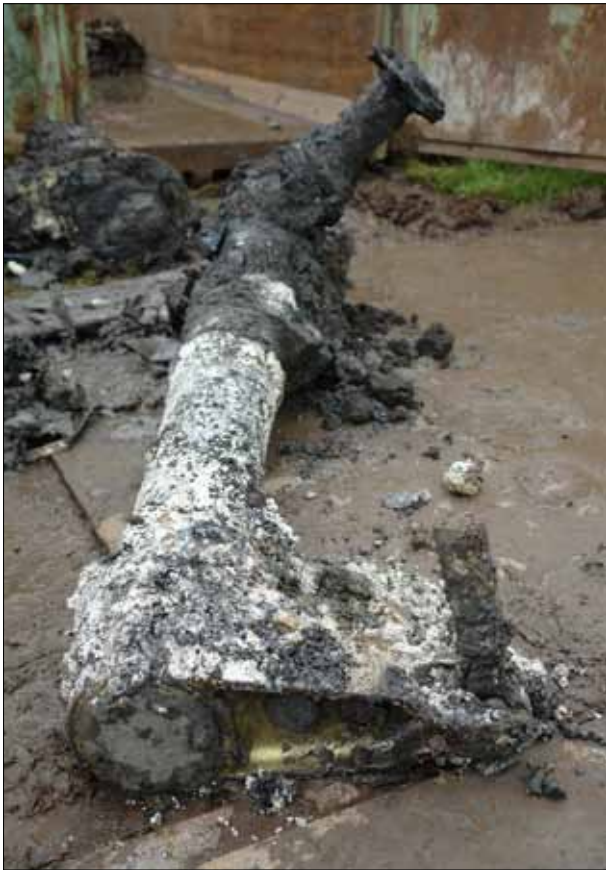
6-17 Het hoofdonderdeel van het linker landingsgestel direct na de berging. Aan de onderzijde hiervan (hier bovenaan de foto) zijn duidelijk brandsporen zichtbaar.

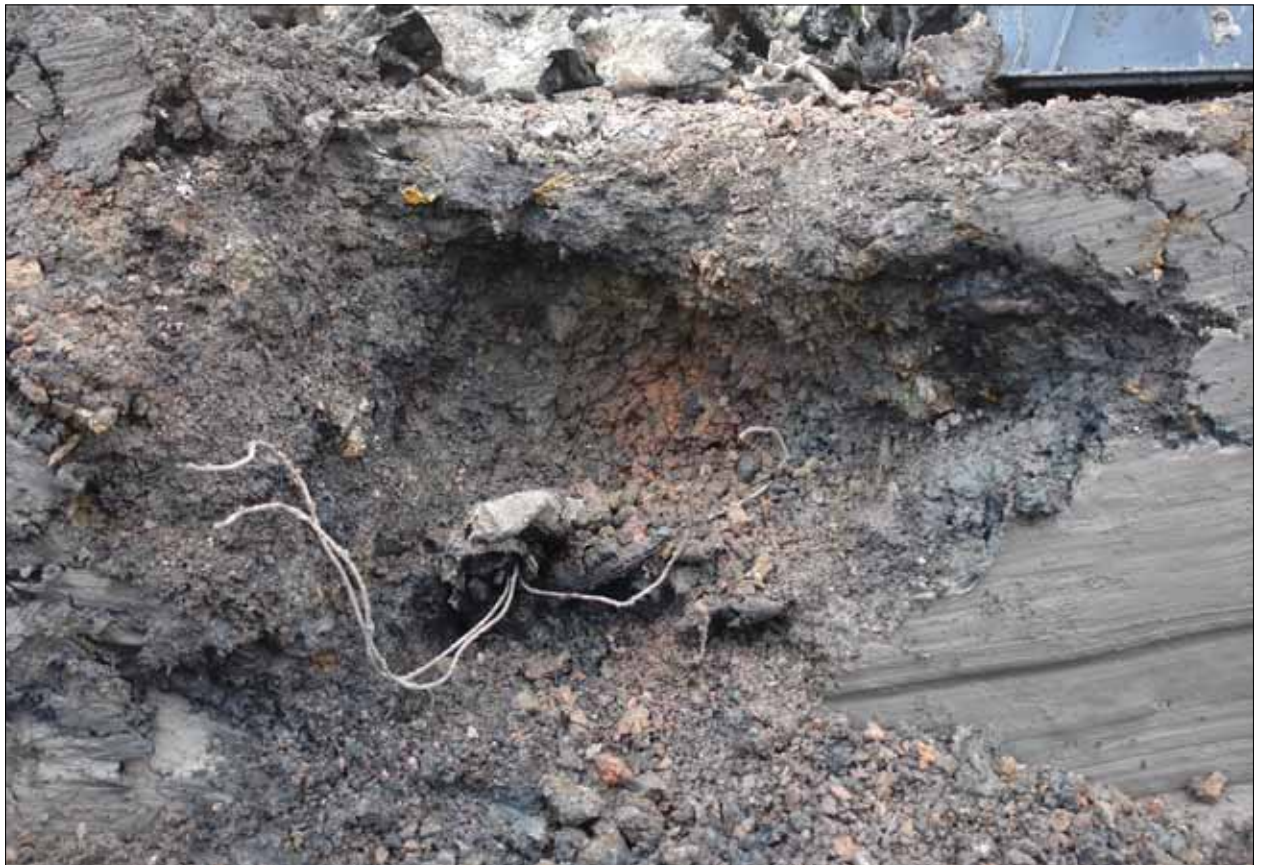
6-21 De klei onderin de inslagkrater ter hoogte van de cockpit was rood verbrand, waaruit blijkt dat er na het neerstorten vuur heeft gewoed in de cockpit.
