# Churchilllaan, verzonken busbaan

Basisrapportage Archeologie 152

CHU01: Een archeologische begeleiding in Kanaleneiland (Utrecht)

Maart 2020

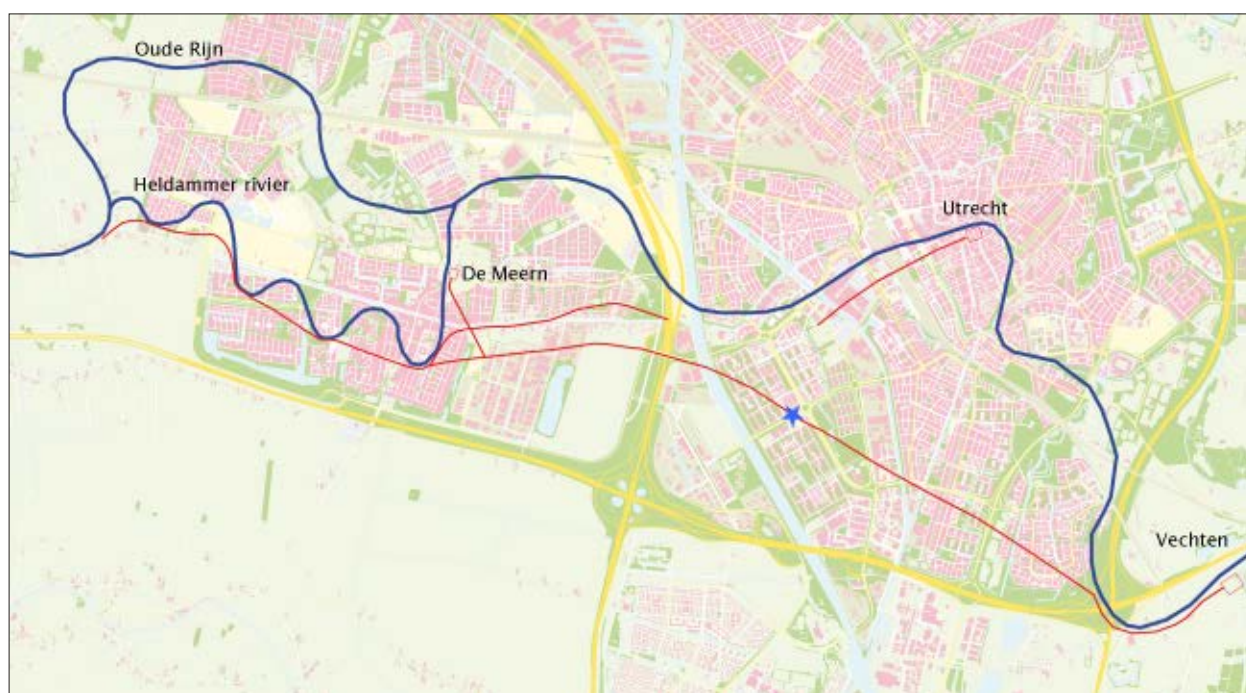
Afb. 2.1 De veronderstelde loop van de limesweg door Utrecht, met de op onderzoekslocatie CHU01 (blauwe ster).

Waarschijnlijk werd ongeveer vanaf het begin van de jaartelling in de buurt van de geul gewoond. Uit de Romeinse tijd zijn tijdens het onderzoek in 2009 verschillende sporen en vondsten aangetroffen, waaronder greppels, een waterkuil en de eerdergenoemde brug- of steigerconstructies. Daarnaast werden ten noordoosten van de geul resten van de limesweg aangetroffen, de hoofdverbinding over land langs de noordelijke grens van het Romeinse Rijk. De grens zelf werd gevormd door de rivier de Rijn, die een natuurlijke barrière vormde. Langs de rivier waren legerkampen opgericht, de castella. Op 2,5 km ten noordoosten van het plangebied lag een castellum ter plaatse van het huidige Domplein. Op vier km ten noordwesten van het plangebied lag een castellum op het terrein de Hoge Woerd in De Meern. Rond de legerkampen ontstonden nederzettingen, die vici werden genoemd. In de eerste eeuw na Chr. werden op de zuidelijke oever van de Rijn wachttorens gebouwd. Enkele tientallen jaren later werd tussen de castella de limesweg aangelegd.<sup>7</sup> Aan weerszijden van deze oudste limesweg bevonden zich zogenaamde bermgreppels. In de loop van de tweede eeuw werd een nieuwe limesweg aangelegd, waarbij gebruik werd gemaakt van bermbeschoeiing in de vorm van eikenhouten palen. Deze werkzaamheden maakten onderdeel uit van een grootschalige onderhoudscampagne in 124/125 na Chr. (afb.2.1).<sup>8</sup> Dit jongere

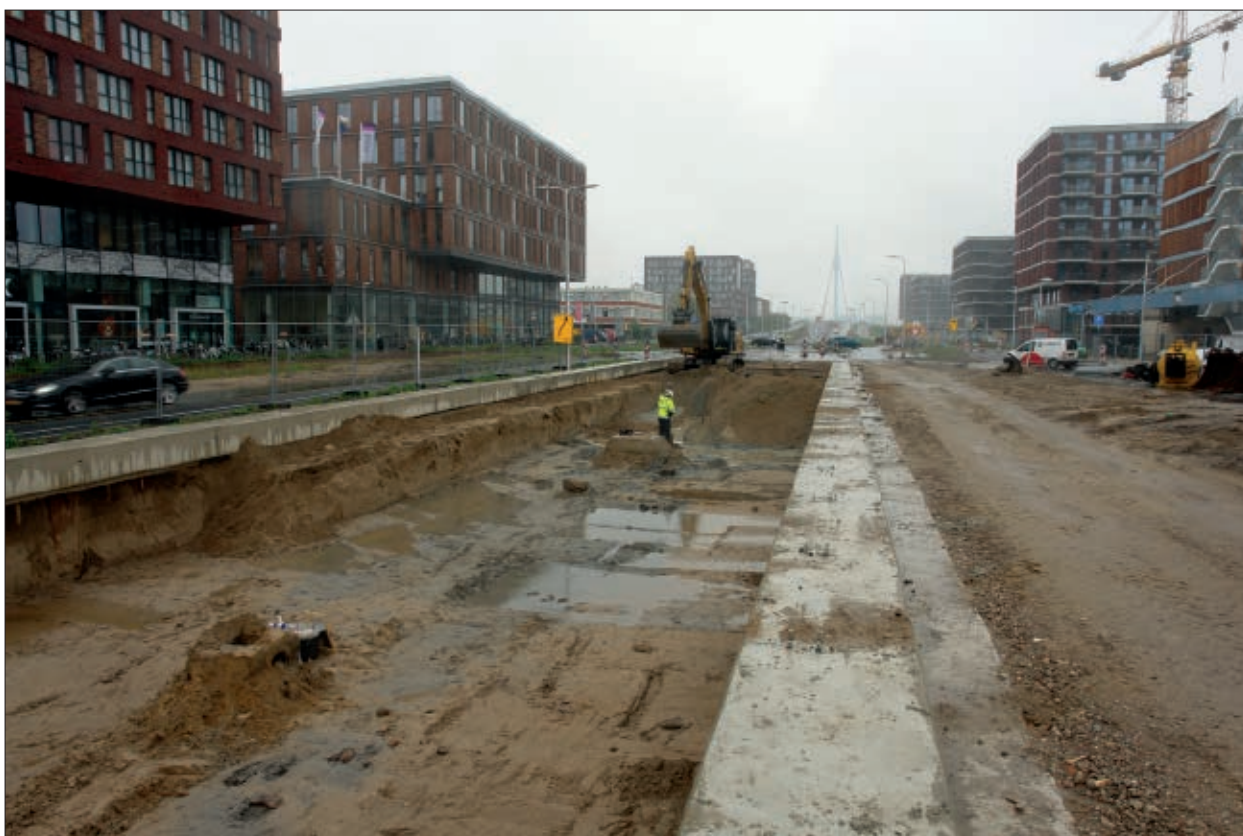
Afb. 4.2 De opgravingsput waarbij de kolkaten van de riolering uit het vlak steken, gezien richting het zuidwesten.

Spoor 998 en spoor 999 zijn dezelfde recente riolering die precies door het midden van de put liep (afb. 4.1, 4.2). Spoor 1000 was het omgevingsmateriaal, de zogenoemde matrix, van de put. S1000 was een grote verstoring waarvan de begrenzing niet is vastgesteld. De verstoring bestond uit grof zand. Het zand was afwisselend geel en grijs en bevatte naar het zuiden toe relatief veel grind (afb. 4.3, 4.4).

De riolering die zich midden in de werkput bevond, is de belangrijkste verklaring voor de verstoring. De aanwezigheid van deze riolering is bij het vooronderzoek niet vastgesteld. De riolering lag centraal over de gehele lengte van de put. Voor de aanleg van de riolering moet een brede sleuf gegraven zijn. Gezien de geringe breedte van de put (ca. 9,6 m) is het zeer waarschijnlijk dat het grootste deel van de put door de aanleg van de riolering verstoord is. Bekend is dat de rioleringen in dit gedeelte van Kanaleneiland in 1958 zijn aangelegd en in 1978 een deel van de riolering in de Churchilllaan is vernieuwd.<sup>17</sup> Hierbij kan de sleuf van 1958 in 1978 verbreed zijn. De riolering moet dus van één van beide campagnes dateren.

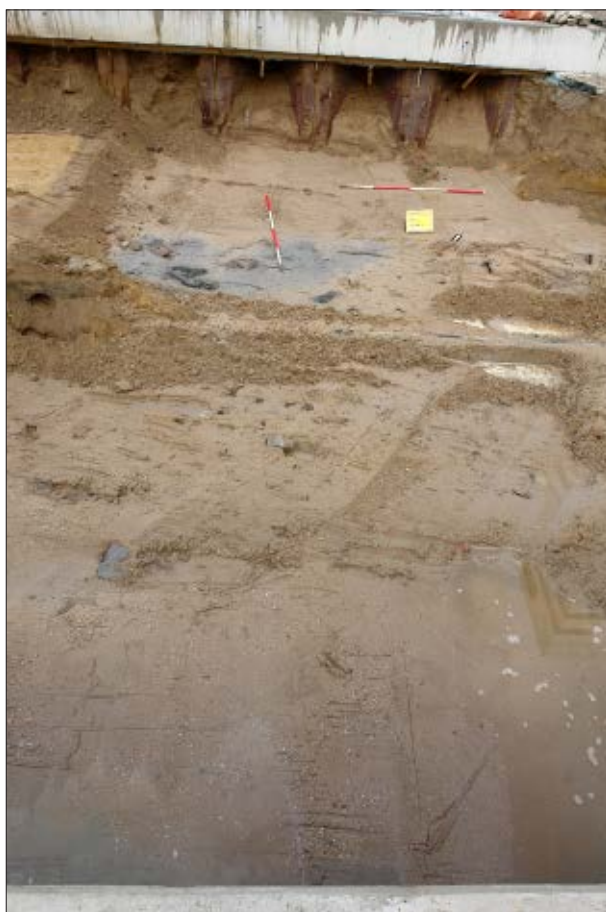
Afb. 4.3 De verstoorde bodem van de put, waarbij vooral het zandige en rommelige karakter opvalt. Foto richting het noorden.

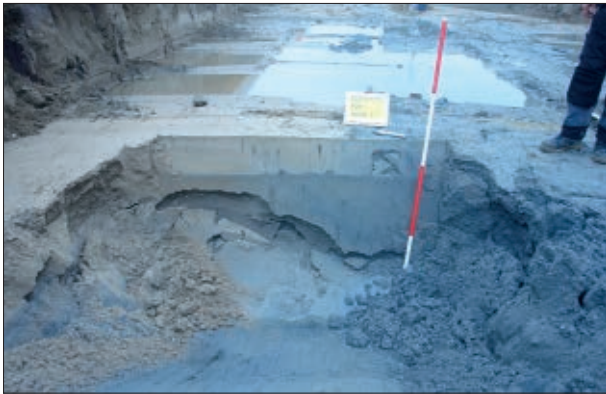
Afb. 5.2 Coupe 97.1 waarin uitsluitend verstoring zichtbaar is.

Bij de aanleg van het eerste vlak bleek ook de bodem binnen het plangebied in grote mate verstoord. Tijdens het onderzoek werd door middel van kijkgaatjes gecontroleerd tot hoe diep de verstoring reikte. In twee coupes werd slechts tot een diepte van 0,9 m+NAP en 1,10 m+NAP verstoring waargenomen (afb. 5.2, 5.3). Dit is opvallend omdat bij het booronderzoek van RAAP op een diepte van 0,29 m+NAP oeverafzettingen met grind (boring 90) en op een diepte van 0,54 m+NAP hout (boring 92) werd aangetroffen.<sup>16</sup> Het grind dat aanwezig was in de boor bevond zich in sterk siltige grijze klei, waar het hout zich in venige context bevond. Beide grondsoorten werden niet aangetroffen in de kijkgaten, terwijl deze twee boringen slechts een kleine tien meter ten noorden van het plangebied werden uitgevoerd. Dit doet vermoeden dat het om een lokale verstoring gaat.
