Oudegracht; rakken 1, 4, 10, 11 en 15 west

OG048: Archeologische begeleiding
reconstructie lage walmuur Oudegracht (Utrecht)
Basisrapportage Archeologie 156

Januari 2020

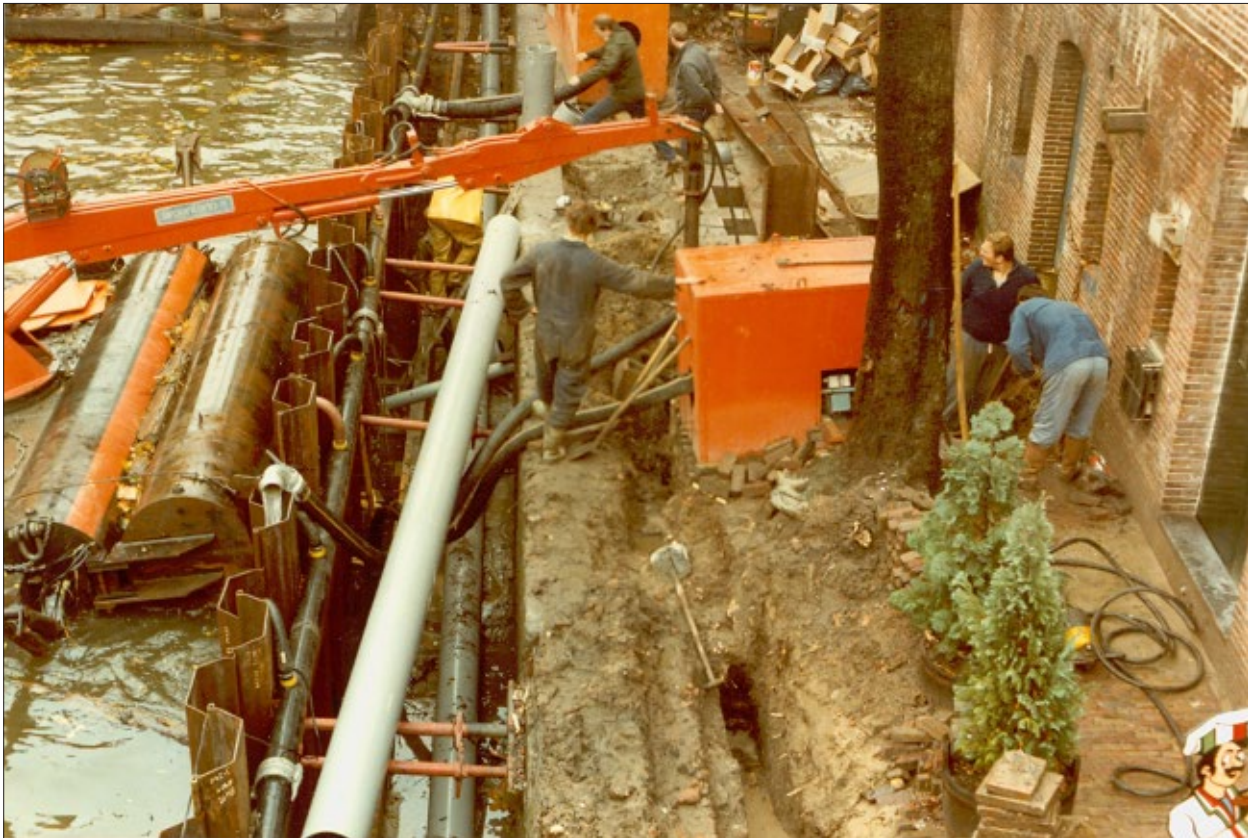
Afb. 1.3 Aanleg van het riool in de gracht ergens in de jaren 80. De man in de groene overall staat op de walmuur. Links van de walmuur wordt het riool (plastic buizen) in de leeggepompte ruimte tussen de walmuur en een stalen damwand gelegd.

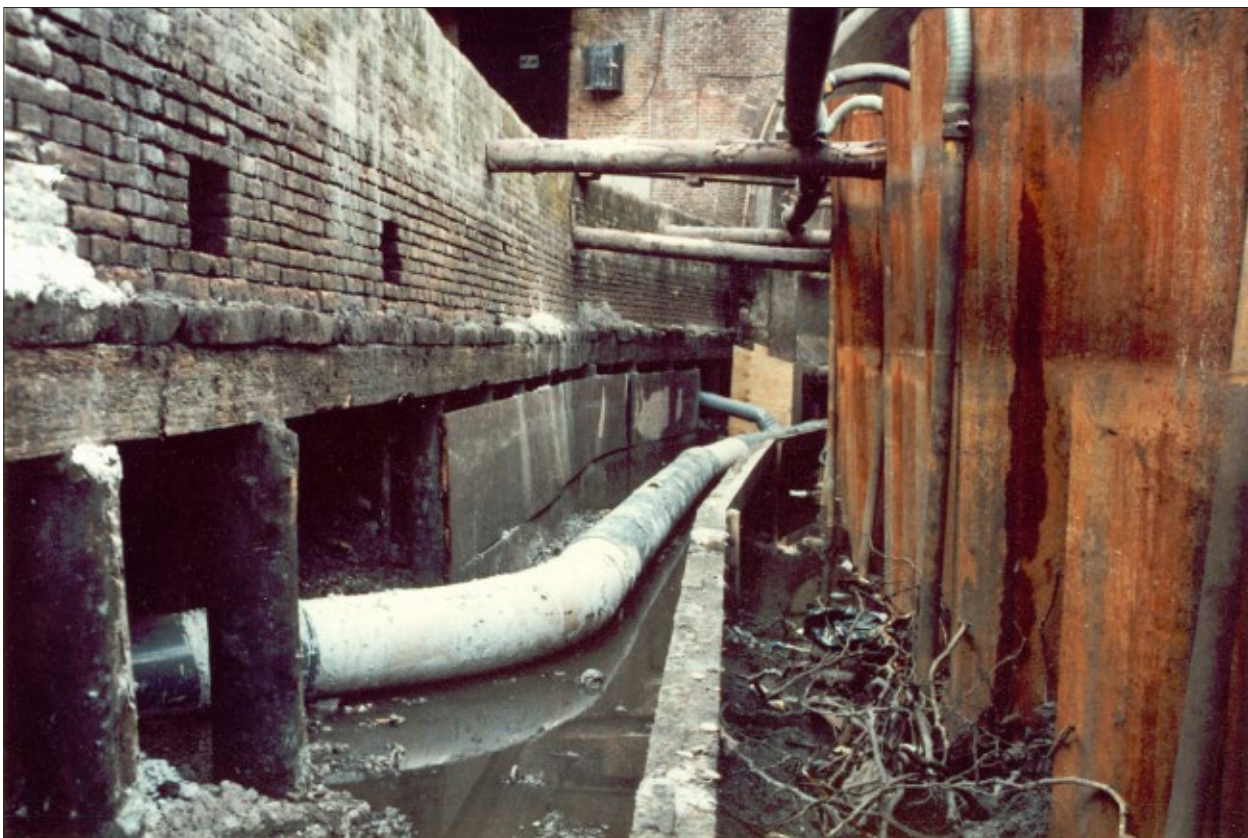
Afb. 1.4 Aanleg van riool in de jaren 80. Het nieuwe riool is in de droog gepompte ruimte tussen de walmuur (links) en de stalen damwand (rechts) gelegd. Onder de walmuur zijn de grenen funderingspalen te zien die blootgesteld zijn aan zuurstof in de lucht.

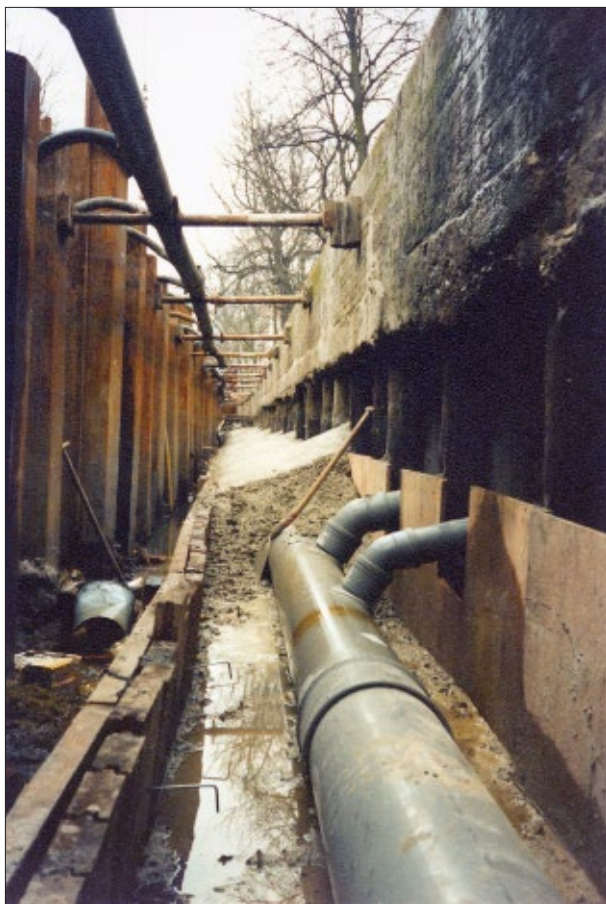
Afb. 1.5 Aanleg van het riool in de jaren 80. De huisaansluitingen zijn aan het nieuwe riool bevestigd en het geheel wordt afgedekt met zand en beton. Onder de walmuur (rechts) zijn de grenen funderingspalen onder de walmuur te zien.

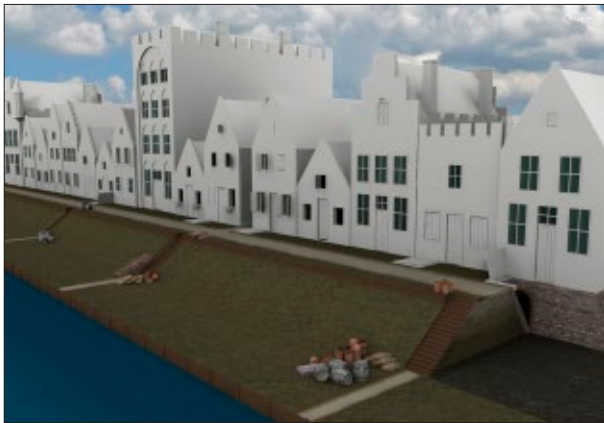
Afb. 2.1 De ontwikkeling van de werven en werfkelders in zes fases. (reconstructies: D. Claessen; bron: De Kam en Rampart 2007) Afb. 2.1a De oever op (1000-1175). De ontwikkeling van de werven en werfkelders is in verschillende fases te verdelen. In de eerste daarvan was er weliswaar al een behoorlijk hoogteverschil tussen de laaggelegen kades en de straat met de panden eraan, maar van werfkelders was nog geen sprake. Alle handelswaar moest eerst de oever worden opgesleept om vervolgens via de keldertrap weer naar beneden te worden gebracht naar de huiskelder van het grachtenpand.

Omdat de huizen aanzienlijk hoger lagen dan de werven direct langs de gracht moesten de handelaren steeds hun handelswaar omhoog brengen naar het huis om het vervolgens weer in de lager gelegen kelders op te slaan (afb. 2.1a). Door vanaf de werf naar de huiskelder een tunnel te graven konden de goederen makkelijker naar de kelders gebracht worden zonder de hoogteverschillen te hoeven overbruggen (afb. 2.1b). Deze door particulieren gegraven tunnels zouden later van een gemetseld gewelf worden voorzien en zo tot werfkelders verworpen (afb. 2.1c). Al zullen er ook voor 1200 al direct werfkelders zijn gebouwd zonder dat er een tunneltje aan voorafging.

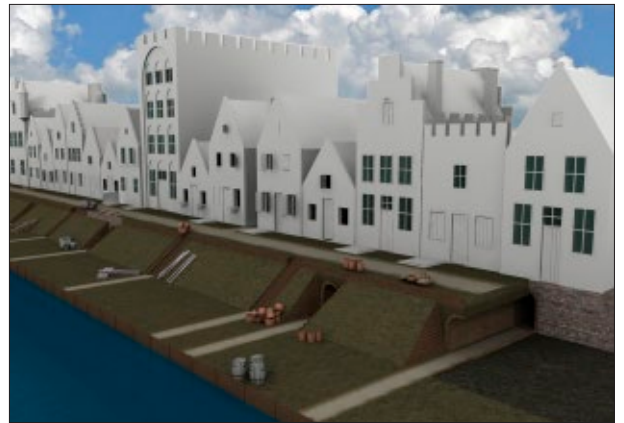
Afb. 2.1b Via een tunnel van kade naar huiskelder (1175-1200). Ergens aan het eind van de twaalfde eeuw werd een eerste tunnel gemaakt onder de straat door, zodat de handelswaar vanaf de werf of kade direct en gelijkvloers naar de huiskelder van het boven aan de straat gelegen grachtenpand kon worden verslept.

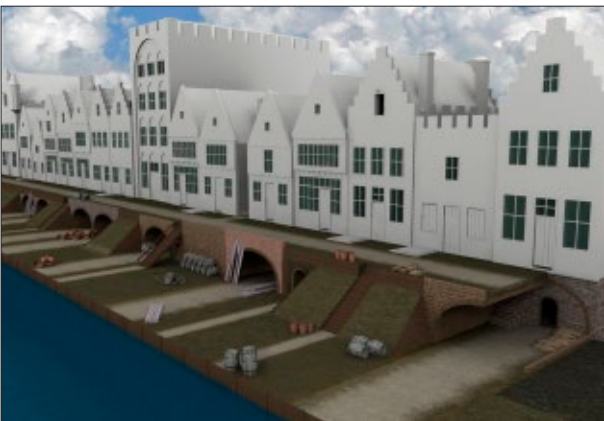
Afb. 2.1c Tunnels en werfkelders (1200-1300). De bouw van het tunneltje zal weliswaar snel navolging hebben gekregen, maar het duurde niet lang of er werden perceelbrede werfkelders met tongewelf gebouwd. Zo konden de werfkelders zelf ook voor opslagruimte worden gebruikt. Om die reden werden op den duur vrijwel alle tunneltjes door werfkelders vervangen.

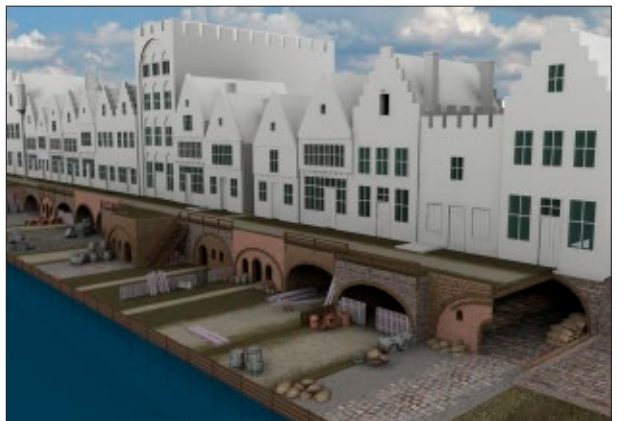
Afb. 2.1d Aan beide zijden vol met werfkelders (1300-1500). Na 1300 kwam de bouw van de werfkelders aan de Oudegracht goed op gang. Nieuwe tunneltjes werden er niet meer gemaakt en de werfkelders vormden steeds meer een aaneengesloten rij. De werfkelders werden ook steeds vaker afgesloten met een hek of met een bakstenen front.

Na het jaar 1300 kwam de bouw van de werfkelders goed op gang en tweehonderd jaar later was het karwei langs de Oudegracht vrijwel geheel geklaard (afb. 2.1.d). Vanaf die tijd vormden de werven en werfkelders één lange rij aan beide zijden van de gracht. Hier en daar zal nog een oud tunneltje de reeks hebben doorbroken maar alles bij elkaar was de haven van bijna twee kilometer lang en met kades aan beide zijden - dus bijna vier kilometer - min of meer gereed.

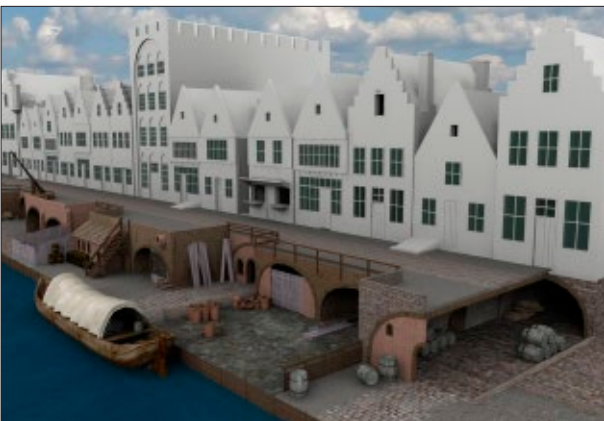
Afb. 2.1e Uitbreidingen omhoog en naar voren (1500-1700). Aan het begin van de zestiende eeuw was de Oudegracht min of meer volgebouwd met werfkelders. Maar de behoefte aan opslagruimte groeide nog steeds. Aangezien er geen nieuwe werfkelders meer bij konden, werden in de eeuwen daarop de werfkelders zoveel mogelijk uitgebreid. Gewelven werden verhoogd en de kelders verlengd, dit laatste veelal ten koste van de werf. Door al die verschillende lengtes van de werfkelders boden de werven in de zeventiende eeuw een totaal ander aanzicht dan vandaag de dag.

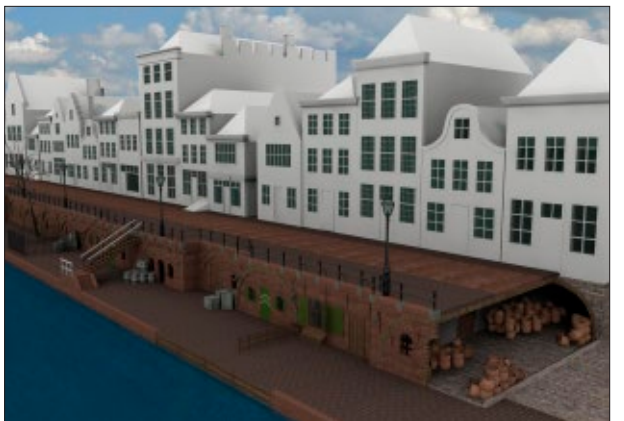
Afb. 2.1f Een aaneengesloten front (1700-1900). In de laatste periode ontstond langzamerhand het huidige beeld van de werven langs de Oudegracht. De werfkelders waren nu ongeveer even lang en werden vrijwel allemaal afgesloten met een bakstenen muur met een deur en enkele vensteropeningen. Nog steeds waren de werven particulier bezit, dus van een openbare straat was geen sprake. Veel stenen borstweringen bovenaan de straat werden vervangen door ijzeren balies (hekwerkjes).

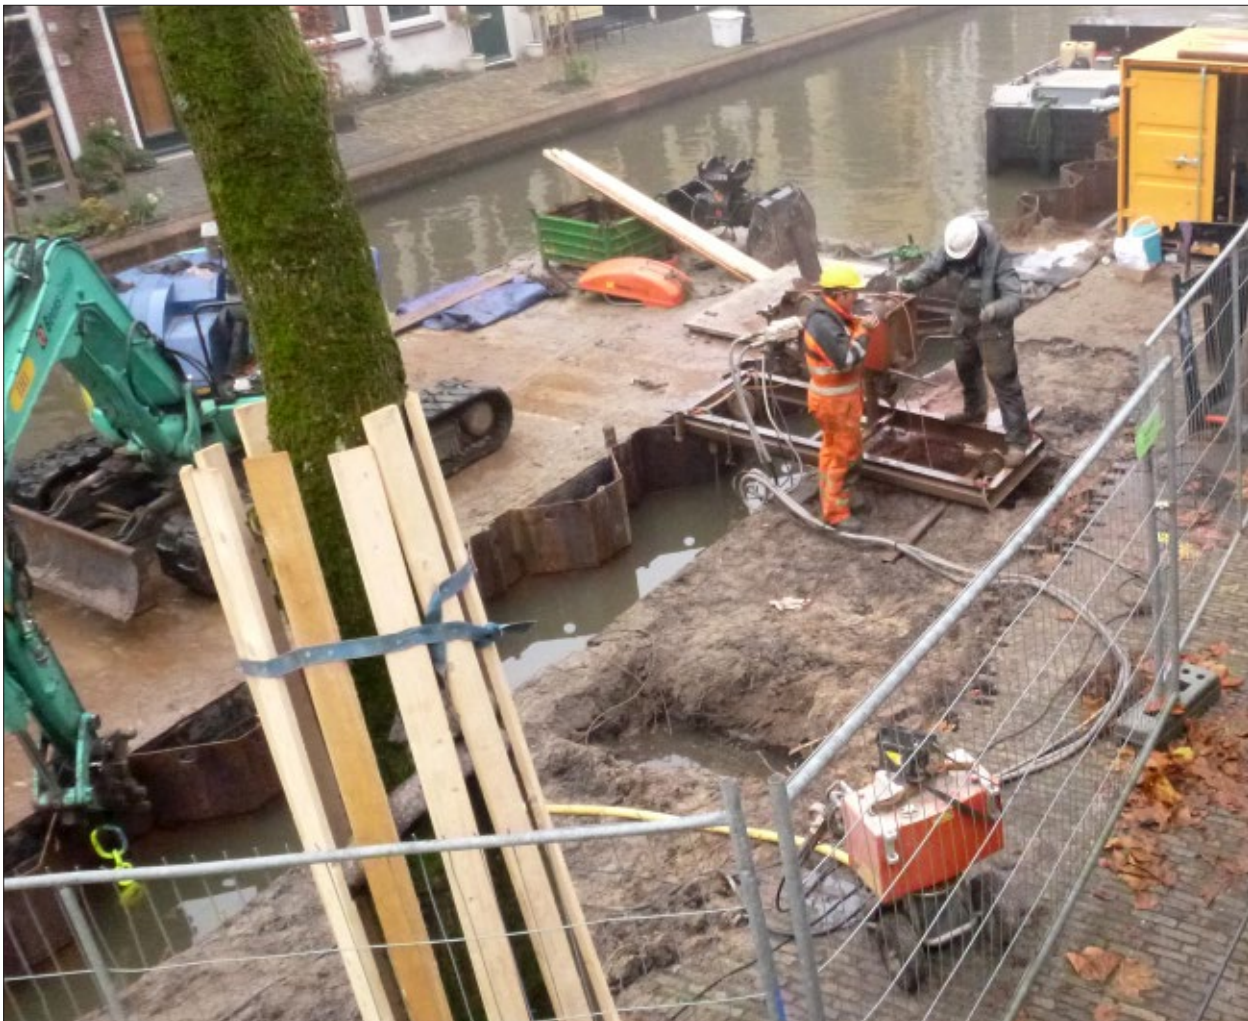
Afb. 3.2 Damwandmethode voorbereiding: via kleine gaten achter de walmuur wordt de muur in stukken gezaagd. Tussen de stalen damwand en de walmuur staat het water nog op het niveau van de gracht (rak 15 west).

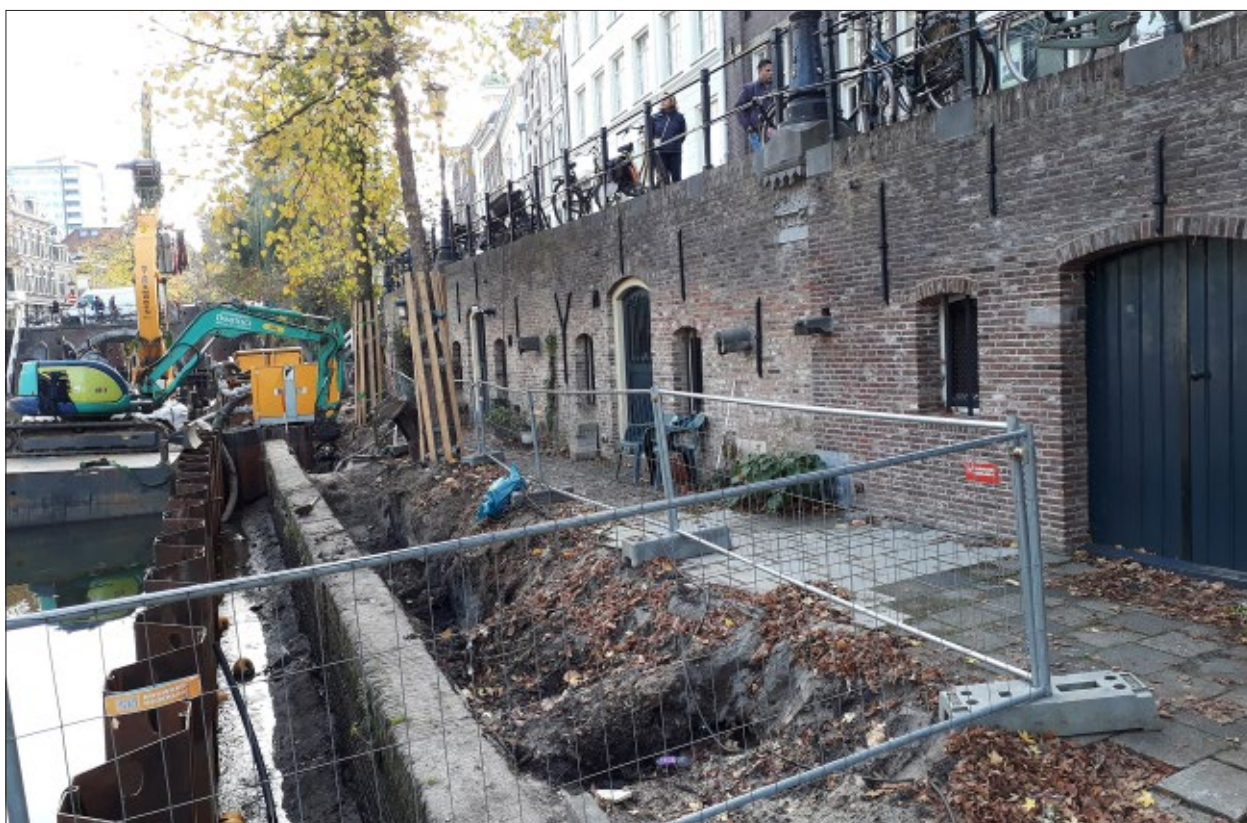
Afb. 3.3 Damwandmethode fase 2: met een graafmachine op een ponton wordt grond achter de walmuur ontgraven. Het water tussen de damwand en de walmuur is al naar een lager peil gepompt (rak 1 west).

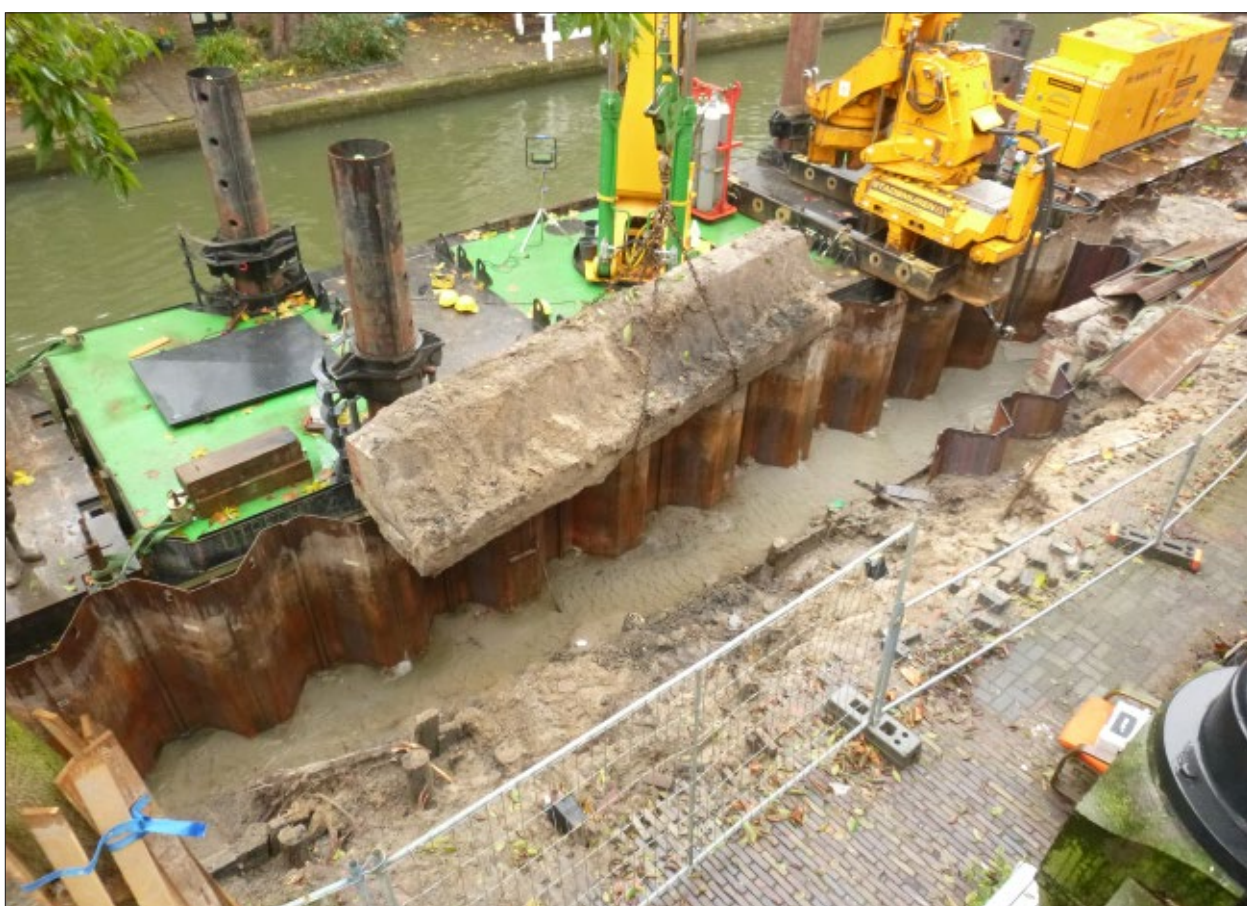
Afb. 3.4 Damwandmethode fasen 2 en 3: na het ontgraven wordt een stuk walmuur verwijderd. Rechts is de nieuwe damwand al naast het oude onderloopheidscherm gedrukt (rak 11 west).

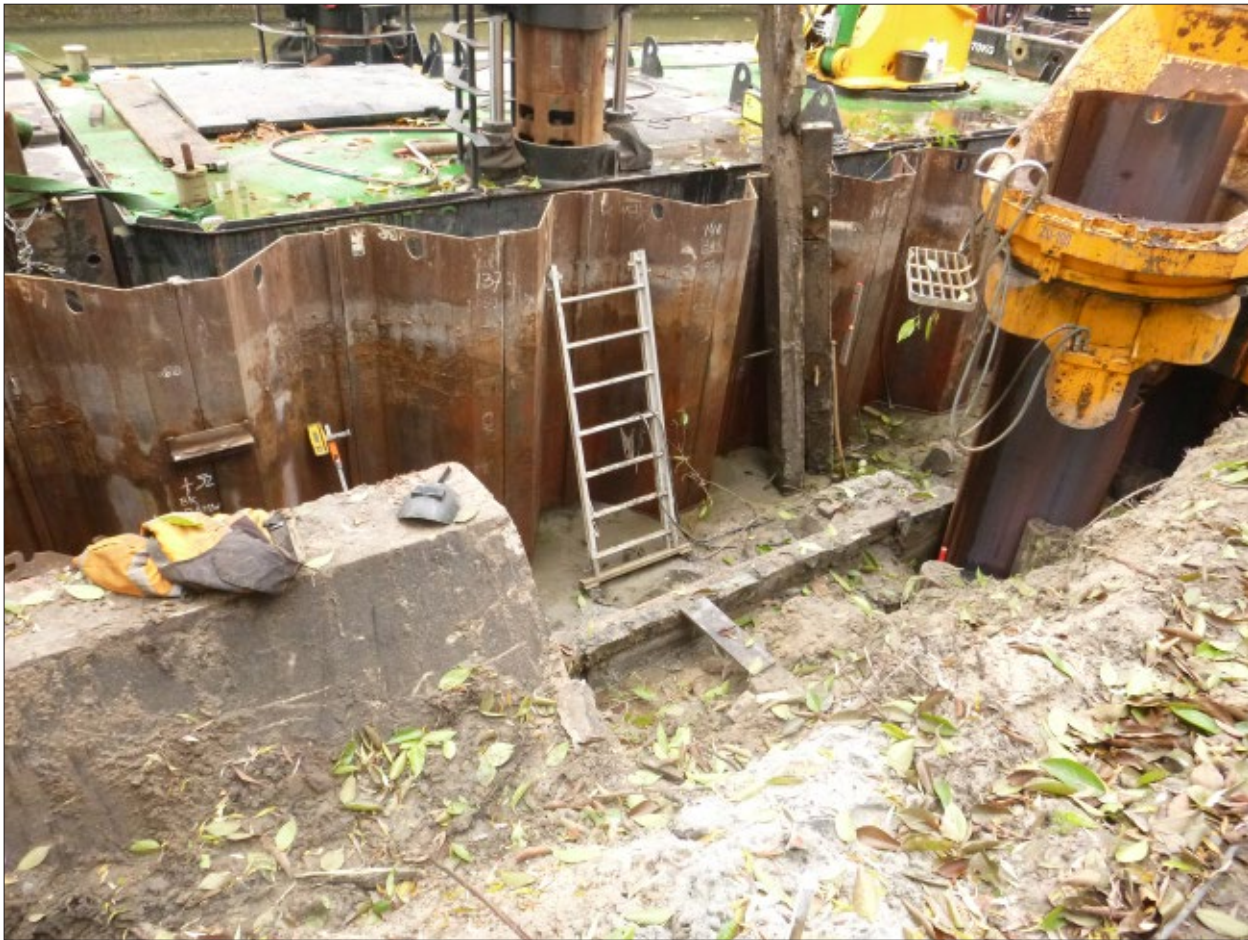
Afb. 3.5 Damwandmethode fase 3: rechts wordt de nieuwe damwand naast het oude onderloopshedscherm naar beneden gedrukt. Links staat nog een deel van de oude walmuur (rak 11 west).

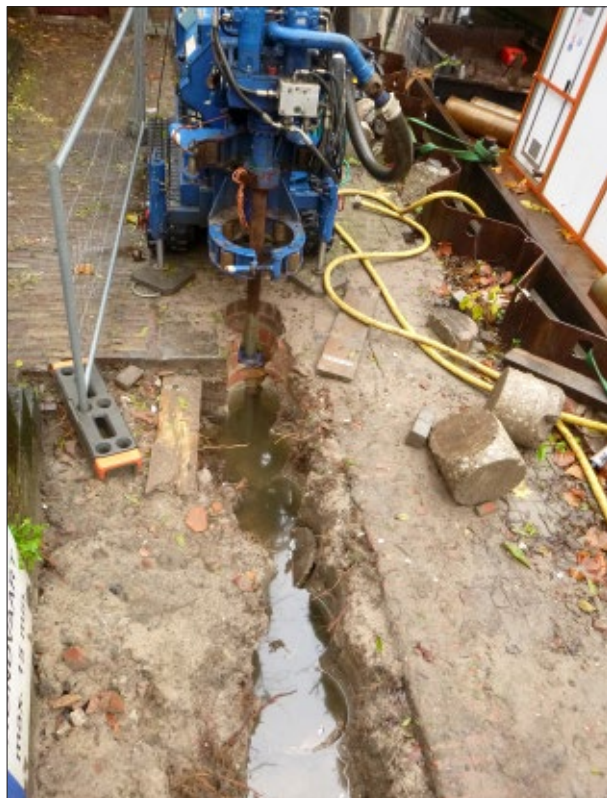
Afb. 3.6 Buispalenmethode: van bovenaf wordt een rij gaten geboord in de walmuur. Hierin worden later de buispalen geplaatst die de nieuwe walmuur moeten gaan dragen. Rechts van de walmuur is de ruimte tussen de walmuur en de stalen damwand in de gracht tijdelijk opgevuld met zand en bestraat met klinkers (rak 10 west).

opgevuld met zand (afb. 3.6). Zo kan over de walmuur een machine rijden die van bovenaf gaten in de walmuur boort voor de buispalen. De buispalen worden in de geboorde gaten geplaatst en vervolgens in de grond geschroefd totdat ze op de juiste diepte staan. Er komt een hele reeks buispalen naast elkaar te staan die dient als fundering voor de nieuwe walmuur. De oude muur wordt verwijderd en een nieuwe walmuur wordt teruggeplaatst. Hierbij wordt achter de geplaatste buispalen een ondiep sleufje van 40 cm breed en 30 centimeter diep gegraven. Dit sleufje ligt binnen het tracé dat al verstoord zal zijn bij de aanleg van de oorspronkelijke walmuren.

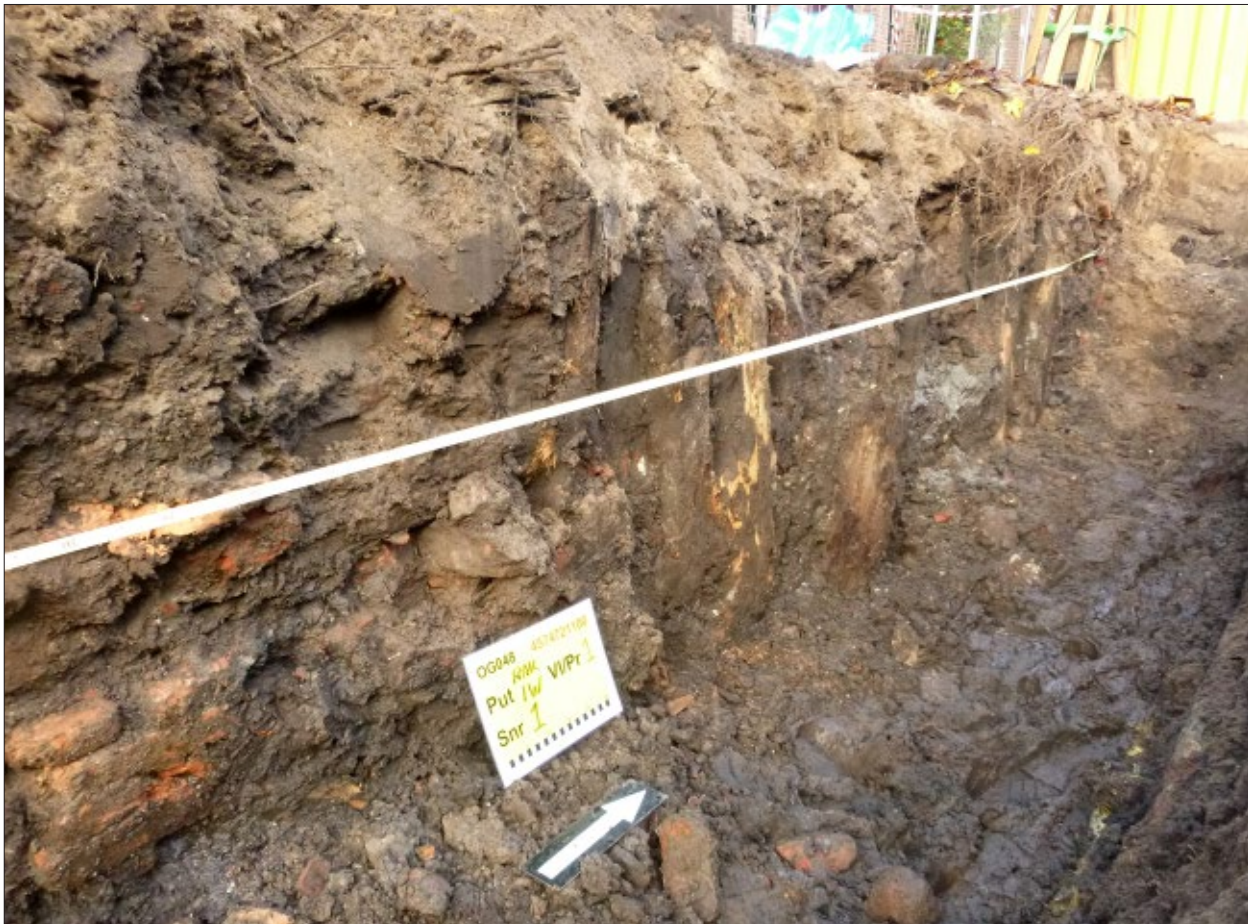
Afb. 4.5 Foto van het noordelijk deel van profiel 2. Linksonder is de noordelijke zijmuur van de goot S7 te zien en rechts van het fotobordje de palen S13 t/m S19. De foto moest schuin naar het noordwesten genomen worden omdat de walmuur in de weg stond.

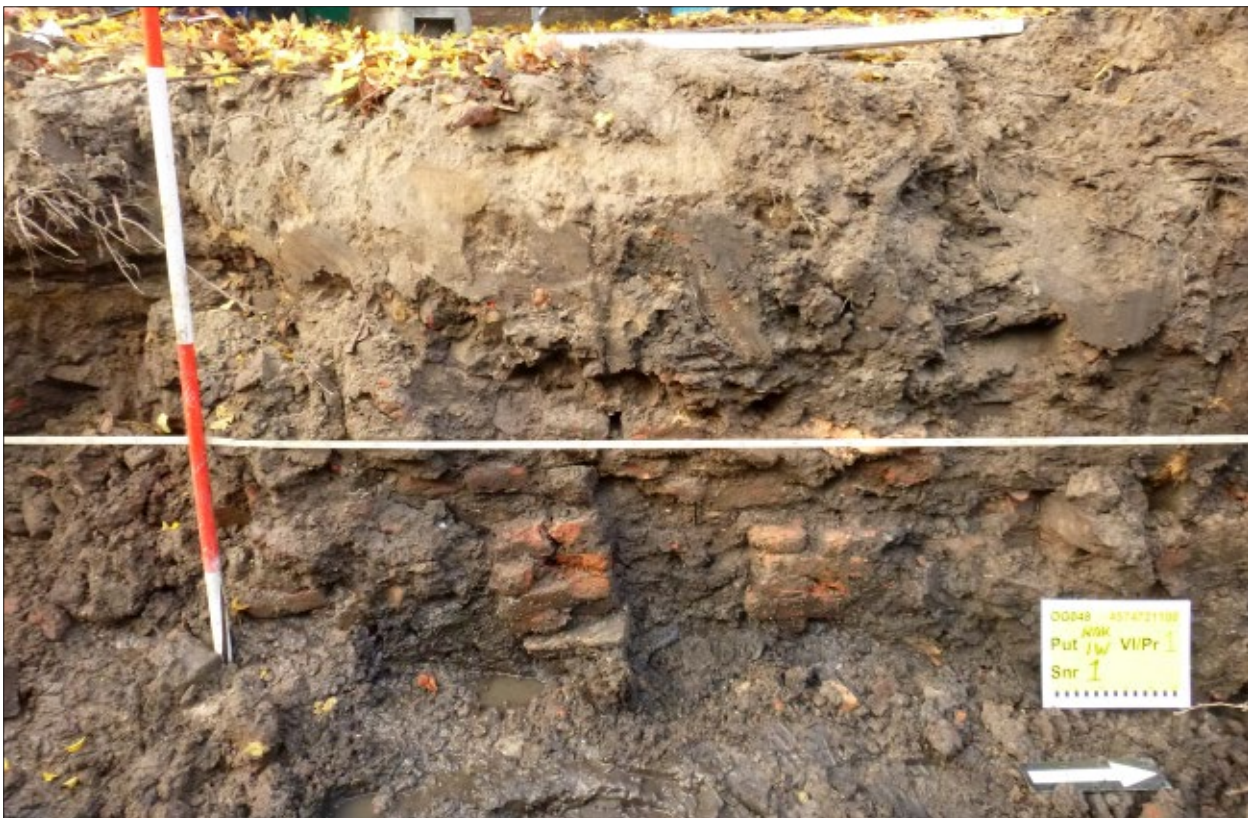
Afb. 4.6 Foto van het deel van profiel 2 met de goot S7 genomen naar het westen.

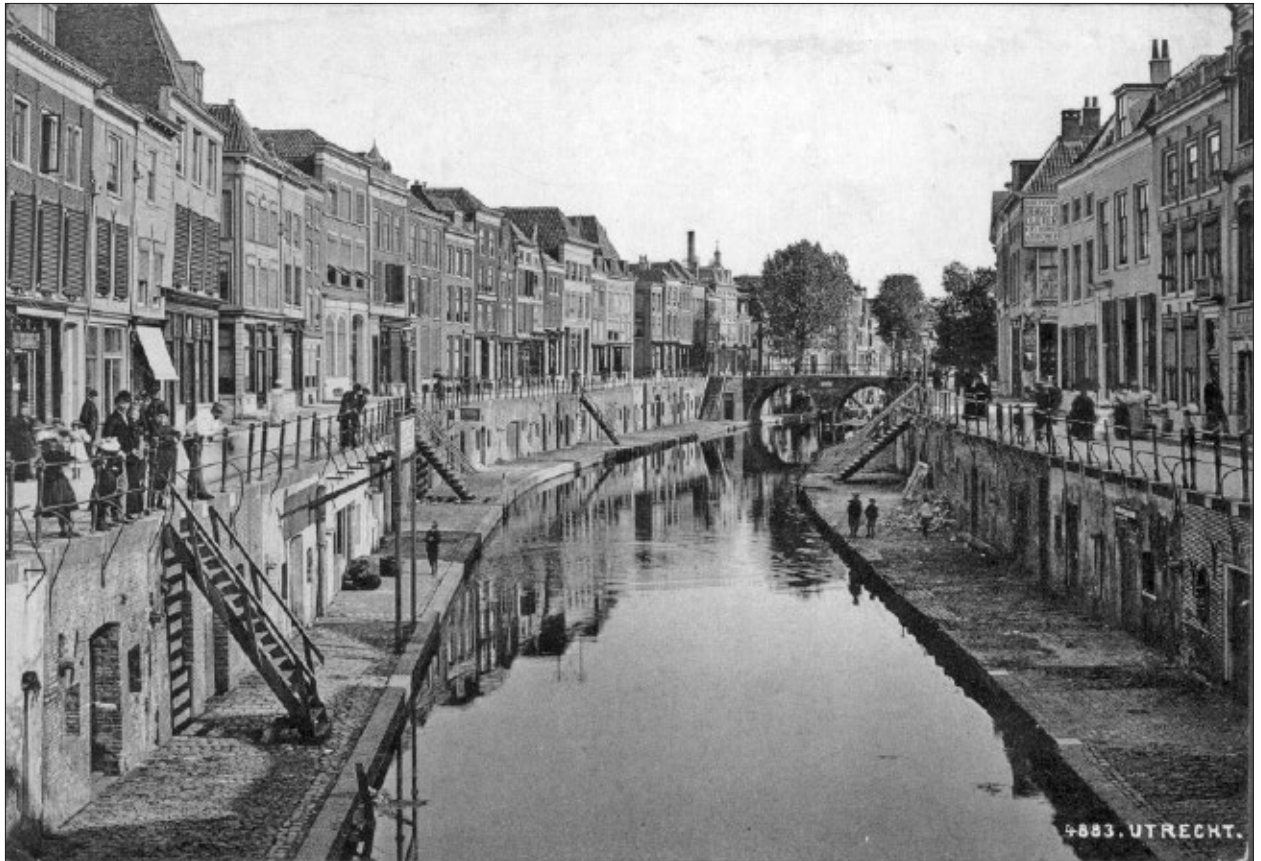
Afb. 4.7 Foto genomen rond 1900 vanaf de Zandbrug naar het zuiden. Op de werf aan de rechterkant (westzijde) is de voorganger te zien van de trap die nu ook op ongeveer dezelfde plek staat. Bron: Het Utrechts Archief cat. 66284.

nu van de straat Oudegracht naar beneden tot de werf loopt (afb. 4.7). Op deze plek rustte de voet van de trap op de werf. De aangetroffen palen dienden vermoedelijk om de trap op zijn plaats te houden, en als een soort funderingspalen die het gewicht van de trap moesten opvangen. In verband met de restauratiewerkzaamheden aan de walmuur was de huidige trap kort daarvoor gedemonteerd en tijdelijk verwijderd. De voet van de huidige trap rust op een betonplaat.

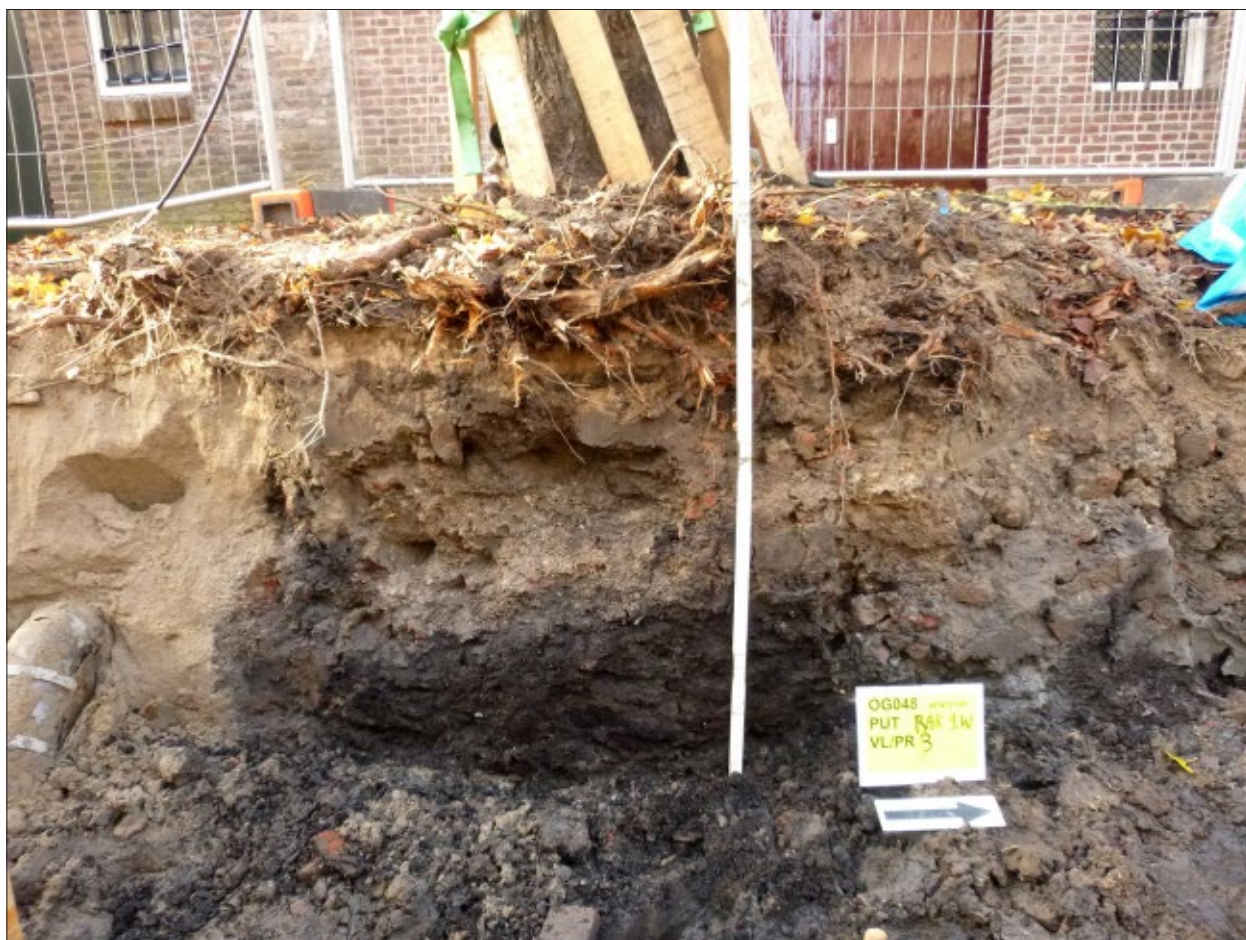
Afb. 4.9 Foto van profiel 3 genomen naar het westen.

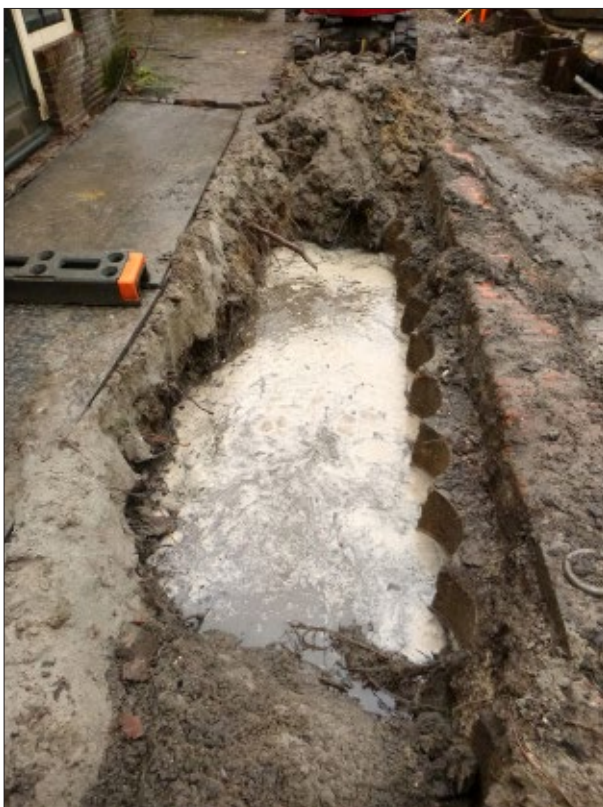
Afb. 4.13 Het wat ruimer uitgegraven gat ter hoogte van perceel 181. Geheel rechts het deel van de walmuur van baksteen dat normaal aan de werfkant zichtbaar is. Direct links daarvan het normaal ondergrondse gelegen deel van beton. Hierin zijn de boringen te zien waar de buispalen in geplaatst moeten worden.

Ter hoogte van perceel 181 werd over een afstand van ongeveer 3 meter een breder stukje ontgraven tot 1,5 meter achter de walmuur (afb. 4.13). Hier zijn echter geen archeologische resten aangesneden omdat de bodem hier al verstoord was. Het pas gegraven gat liep vrij snel vol met water. Aan de uiterste noordkant, tegen de Gaardbrug aan werd een gat van 3,0 bij 3,2 meter achter de walmuur ontgraven om de dwarse afsluiting van de damwand in de gracht te kunnen maken. Omdat dit gat onmiddellijk vol liep met water uit de gracht konden er geen archeologische waarnemingen gedaan worden (afb. 4.14). Direct tegen de voet van de meest zuidelijke trap, ter hoogte van perceel 201, is een gat van 2,0 bij 2,0 meter gegraven (afb. 4.15). Omdat het water meteen in het gat liep was het niet mogelijk om goede waarnemingen te doen. Er was echter alleen zand te zien en het lijkt er dus op dat de bodem hier al verstoord was.

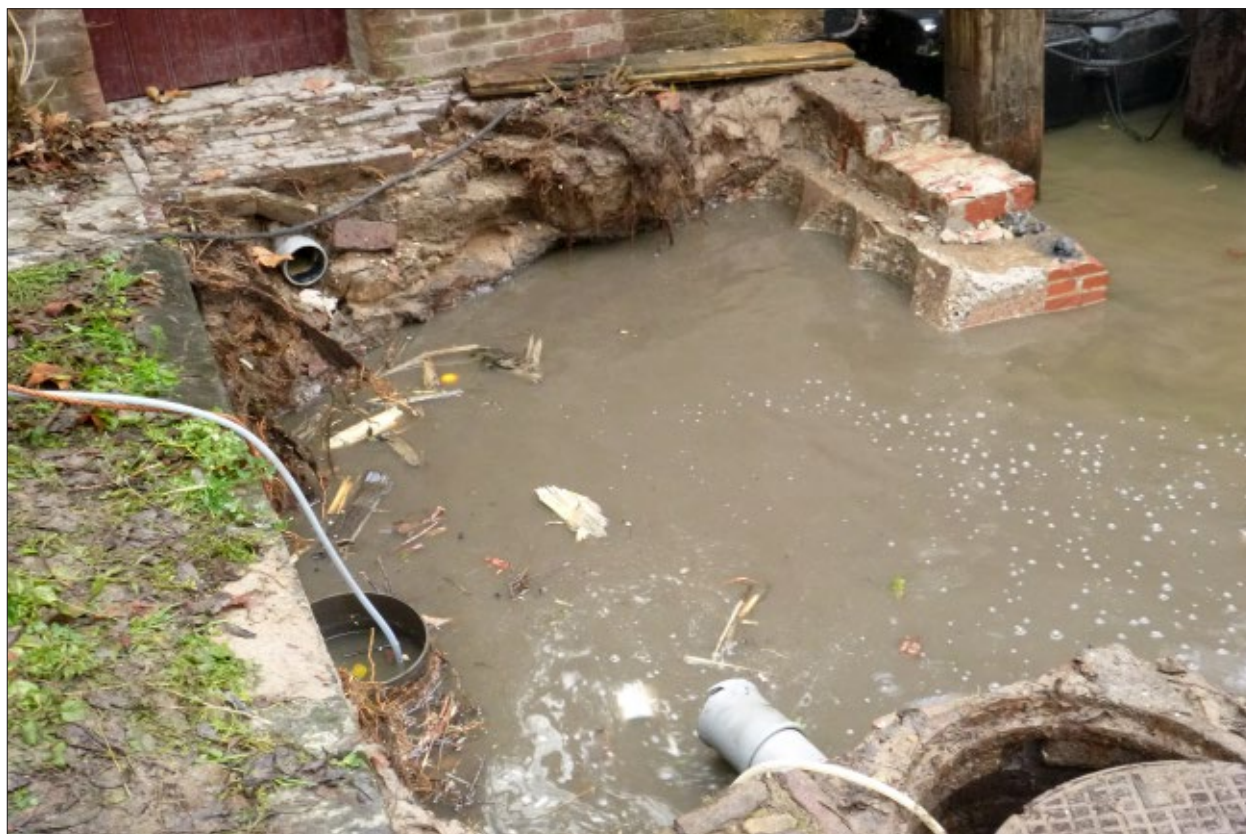
Afb. 4.14 Het gat dat gegraven was bij de Gaardbrug is direct volgelopen met water uit de gracht. Rechtsboven is de walmuur met boorgaten te zien.

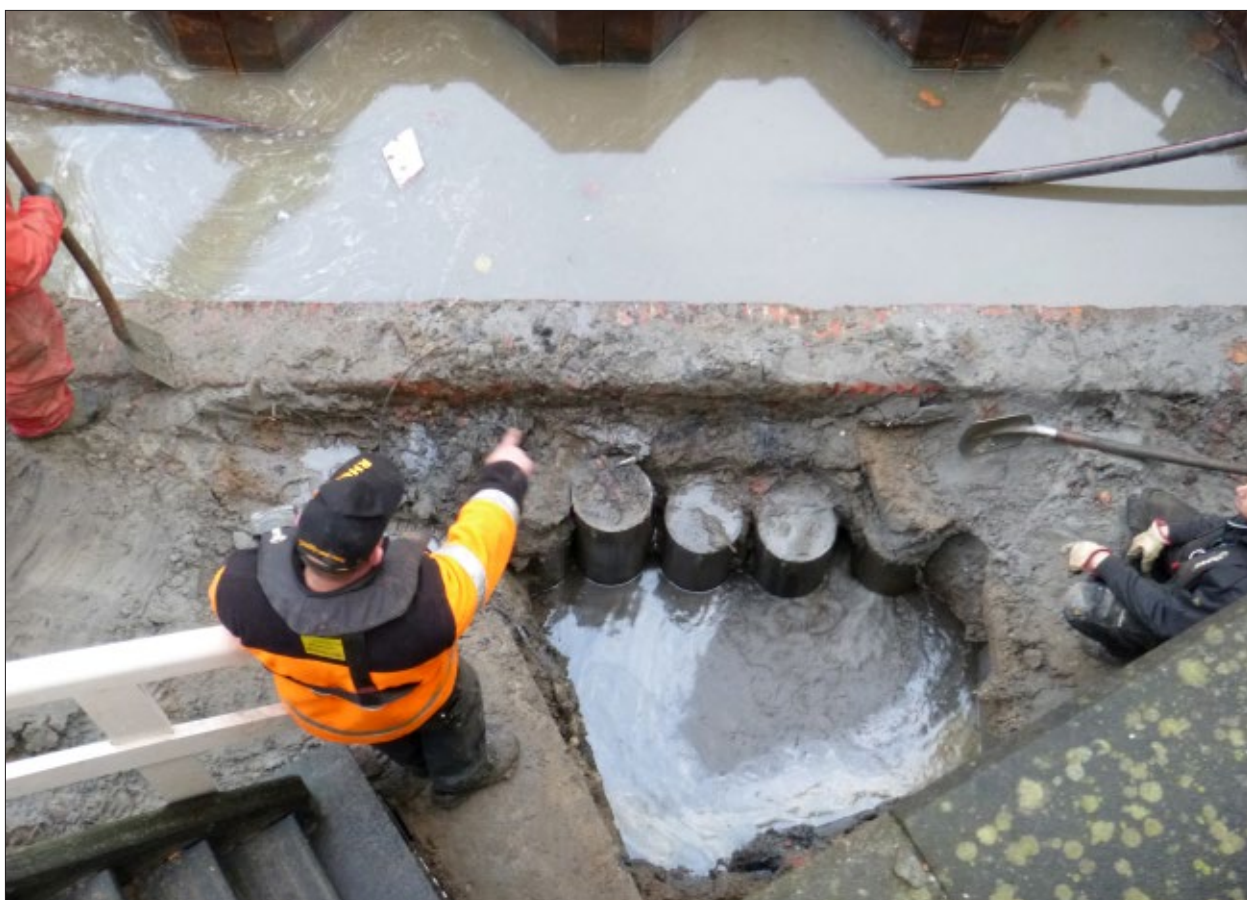
Afb. 4.15 Rak 10 west; het gat dat gegraven was aan de voet van de trap ter hoogte van perceel 201.

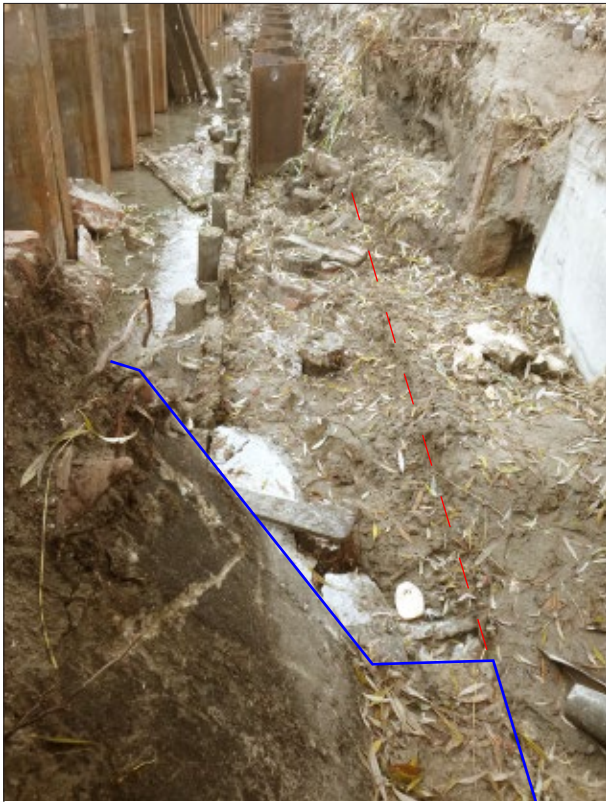
Afb. 4.17 Rak 11 west ter hoogte van perceel 215 gezien naar het zuiden. Op de voorgrond is met blauwe lijnen het ondergrondse betonnen deel van de nog resterende walmuur omlind die grotendeels uit beton bestond. Links van de blauwe lijn zijn de bakstenen te zien van de walmuurrand die zichtbaar was aan het werfoppervlak en langs de waterkant. Met de rode onderbroken streeplijn is aangegeven tot waar de brede betonvoet van de walmuur gestaan heeft. Te zien is dat de ontgraven sleuf dicht bij de walmuur bleef en binnen het verstoorte deel van de werf lag.
