# Over de grens van Sint-Marie

MAR04: Archeologische begeleiding  
Mariastraat 49 (Utrecht)  
Basisrapportage Archeologie 157

MAR04: Archeologische begeleiding Mariastraat 49 (Utrecht)

Mei 2019

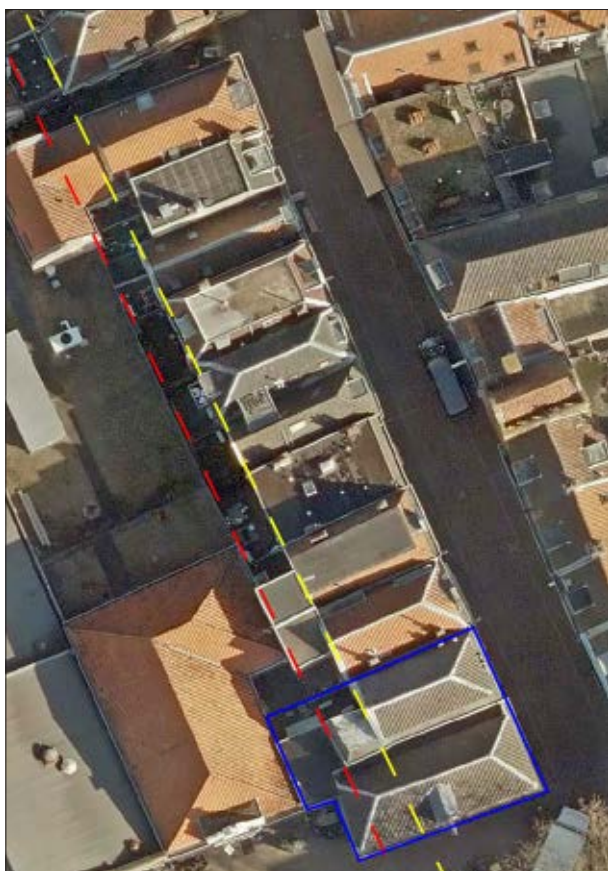
Afb. 2.6 Luchtfoto van het zuidelijke deel van de Mariastraat uit 2016. Met blauwe lijnen is het pand Mariastraat 49 aangegeven. De ligging van de voormalige oostelijke kademuur is te herkennen in de rooilijn van de achtergevels (gele onderbroken streeplijn). Ook de ligging van de voormalige immunitetsmuur is nog in de bebouwing te herkennen (rode onderbroken streeplijn). De voormalige grenssloot tekent zich hiertussen af in de vele achterplaatsjes en aanbouwsels. De meer dan 900 jaar oude grenssloot is zo nog in de huidige bebouwing bewaard gebleven.

haaks op de straat. Nadat de kademuur gebouwd was en het talud geëgaliseerd kon ook hier een achterhuis worden opgetrokken. Na het dempen van de grenssloot werd hier, in tegenstelling tot het noordelijk aangrenzende perceel, een wat substantiëler bouwwerk neergezet. Het betrof een huis dat naar voren geschoven stond ten opzichte van de oudere bouwdelen en dat op een tekening van Pieter Saenredam uit 1636 als zodanig is afgebeeld.<sup>19</sup> Als voorwaarde voor een verbouwing in 1844 moest de gevel aan de zuidzijde rechtgetrokken worden waarna de huidige gevellijn ontstond (afb. 2.6).

Onder het pand Mariastraat 49 bedraagt de afstand tussen de immunitetsmuur en de oostelijke kademuur 2,5 meter. De afstand tussen beide muren is gebruikelijk aan de westkant van de Mariastraat zoals nog is af te leiden uit de tegenwoordige bebouwing (zie afb. 2.6). De grenssloot langs de Mariastraat zal dus ongeveer 2,5 meter breed geweest zijn na de bouw van de kademuur, kort na 1352. Daarbij moeten we ervan uitgaan dat de immunitetsmuur direct aan de slootkant grensde. De situatie was anders 15 meter zuidelijker, langs de Mariaplaats (zie paragraaf 2.3). Hier werd de oostelijke kademuur kort na 1397 gebouwd en was de afstand tussen de beide kademuren 4,5 meter. Het is de vraag of de westelijke kademuur, zoals geïnterpreteerd tijdens de begeleiding van 1975-1976, eigenlijk ook niet de immunitetsmuur was, zoals langs de Mariastraat het geval was.

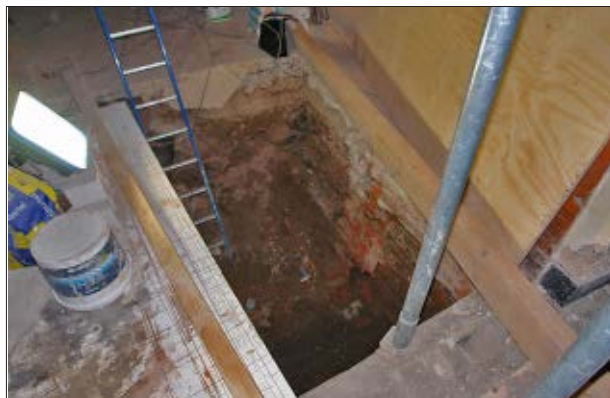
Afb. 3.1 De deels uitgegraven liftschaft zoals aangetroffen bij inspectie op 16-12-2016. De foto is genomen naar het oosten.

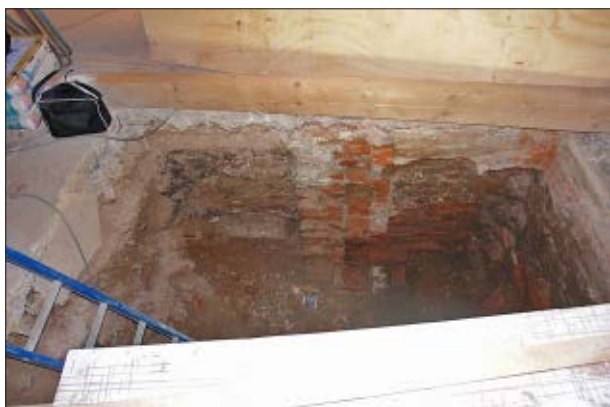
Afb. 3.2 De deels uitgegraven liftschaft zoals aangetroffen bij inspectie op 16-12-2016. In het midden is de weggebroken immuniteitsmuur te zien. De foto is genomen naar het zuiden.

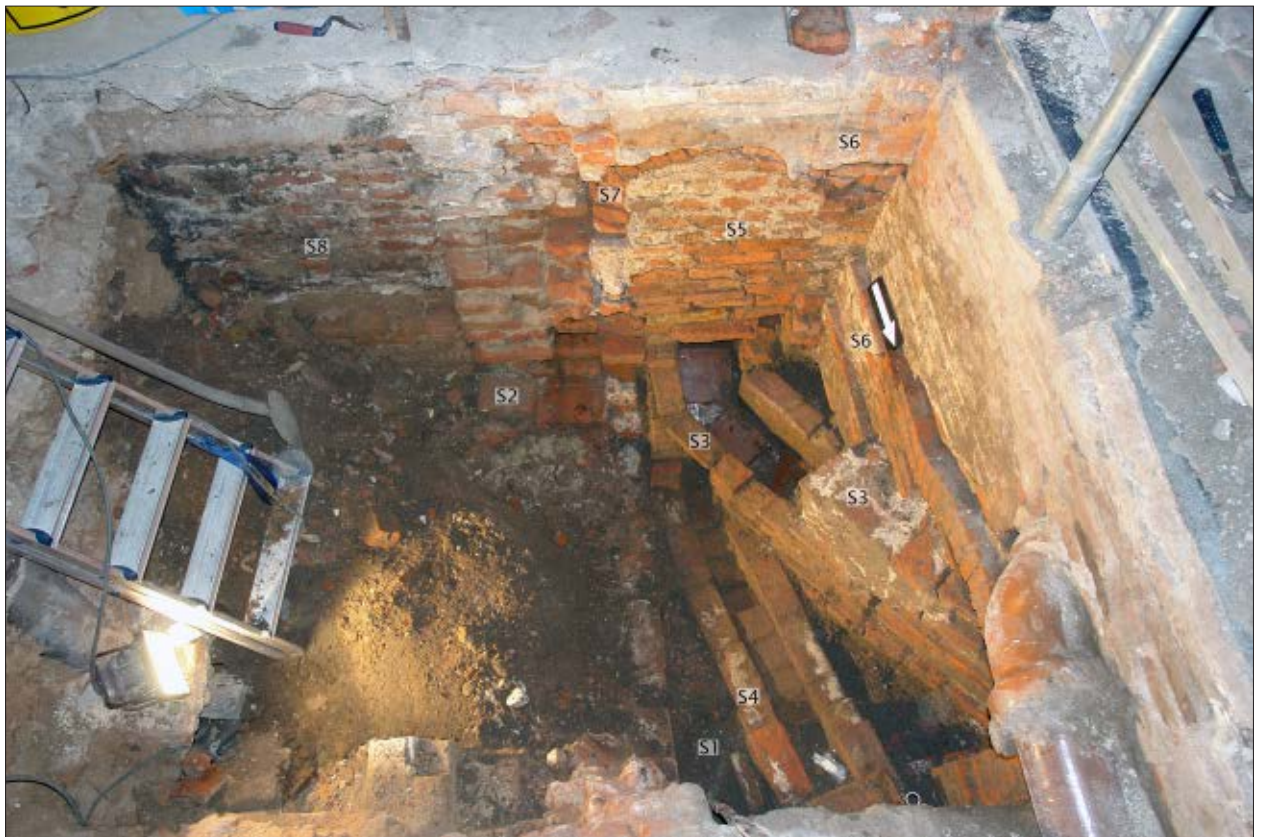
Afb. 4.3 Overzicht van de westkant van werkput 1 (liftschacht) nadat 1,2 meter was uitgegraven en de goten en het muurwerk waren schoongemaakt. De foto is genomen naar het zuiden.

Langs de westkant van de uitgegraven liftschacht liepen twee van bakstenen gebouwde afvoergoten die afwarterden in zuidelijke richting (afb. 4.1, 4.2, 4.3). Deze afvoergoten zullen ongetwijfeld uitgemond hebben in de slokop die zich nog steeds in de uiterste zuidwesthoek van het pand bevindt. Na de bouw van beide goten is de ruimte waarin ze zich bevonden, tussen de muren S2 en S6, dichtgestort met zand en mortelgruis (S1).

De goot S3 was 40 centimeter breed en maximaal 60 centimeter hoog. De wanden waren opgebouwd van los gestapelde handgevormde bakstenen met verschillende formaten. Opgemeten formaten waren: 23x10x4; 20,5x10x4 en 20,5x10,5x3,8 centimeter. Hoewel het grotendeels complete bakstenen betrof zijn door de verschillen in afmetingen vermoedelijk een deel van deze stenen hergebruikt. De halfsteens wanden van de goot stonden circa 22 centimeter van elkaar waardoor tussen deze wanden een vloer van plavuizen gelegd kon worden. De geglazuurde roodbakende plavuizen hadden een formaat van 21x21x2,8 centimeter. De plavuizen en de wanden stonden weer op een laag van bakstenen. Het dak van de goot bestond uit hergebruikte kloostermoppen.

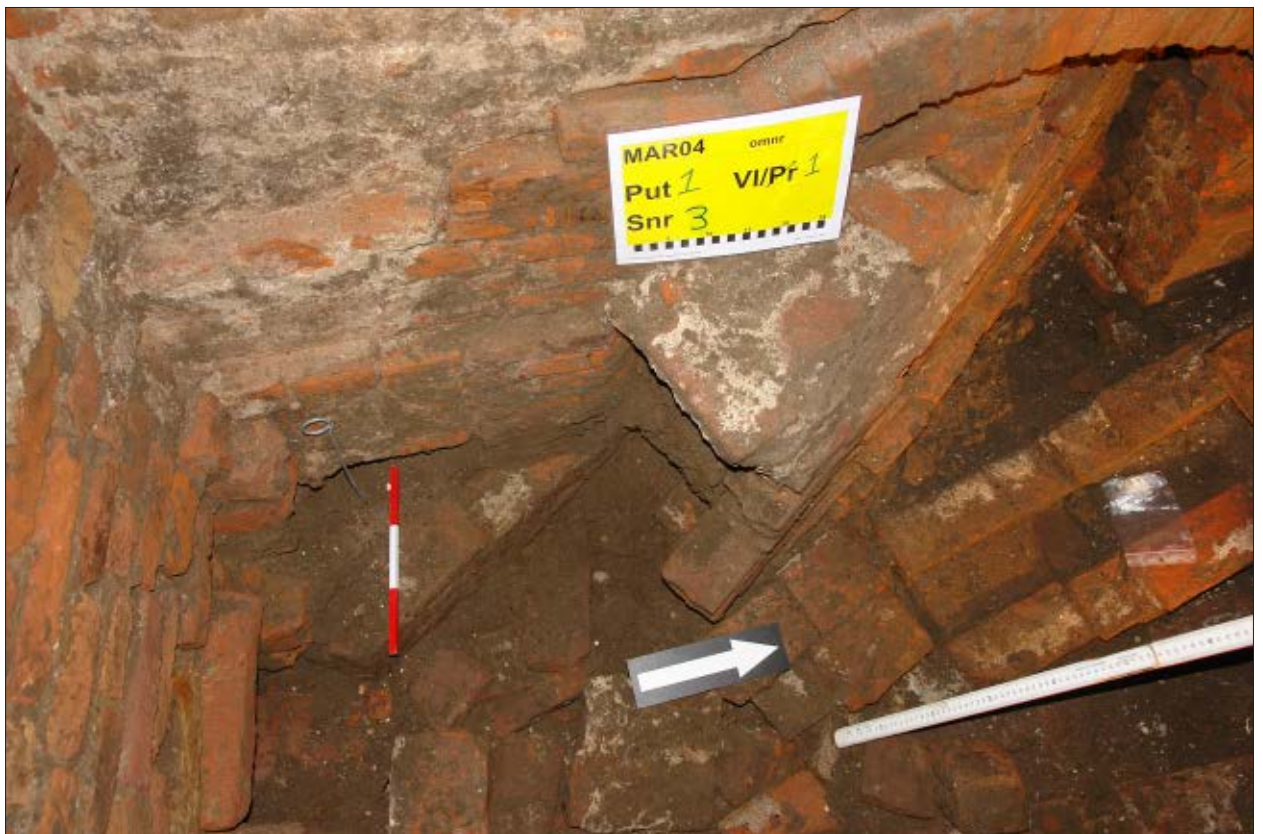
Afb. 4.4 Detail van de goten S3 en S4. Het fotobordje staat op S3 de meetlat ligt op S4. Waar S3 in de opening onder de boogconstructie verdwijnt is te zien dat de muur hier schuin gemetseld is en zo deel uitmaakt van de wand van de goot.

Na het verwijderen van S3 werd duidelijk dat de westelijke wand ervan een geïntegreerd geheel vormde met de muur S6 (afb. 4.4). Deze muur en de goot zullen dus gelijktijdig gebouwd zijn. De opening met boogconstructie in de muur S6, waardoor de goot S3 werkput 1 binnenkwam, was dus oorspronkelijk ook hiervoor bedoeld. De goot verliet werkput 1 weer door een opening in de wand S6 aan de zuidzijde welke ook was voorzien van een boogconstructie (S7). Deze opening aan zuidzijde lijkt echter onnodig hoog. Er moet daarom rekening gehouden worden met nog een of meer verdwenen goten die door deze opening naar de slokop voerden. Als dit inderdaad het geval was moeten die goten al zijn afgebroken voor de opening grotendeels weer werd dichtgezet (S5). Maar mogelijk is de opening in de zuidmuur alleen zo groot

De goot S4 kwam werkput 1 binnen vanonder het zand met puin aan de noordkant. De goot was 34 centimeter breed en 30 centimeter hoog. Voor de bouw van de goot is gebruik gemaakt van bakstenen met afmetingen van 22x10,5x3,5-4 centimeter. Hoewel deze bakstenen handgevormd waren hadden ze toch een 'strakke' afwerking wat op een late datering wijst. De halfsteens wanden van de goot bestonden uit vijf lagen van bakstenen. De stenen van de tweede laag van onderen waren om en om een kwart slag gedraaid en vormden zo de bodem van de goot. Het dak bestond uit dwars op de wanden geplaatste stenen. De manier waarop beide goten (S3 en S4) op elkaar aansloten vlak voor ze werkput 1 aan de zuidkant door de opening in S6 verlieten wekt de indruk dat ze gelijktijdig zijn gebouwd. De gebruikte bakstenen dateren de goten in de achttiende of de negentiende eeuw.

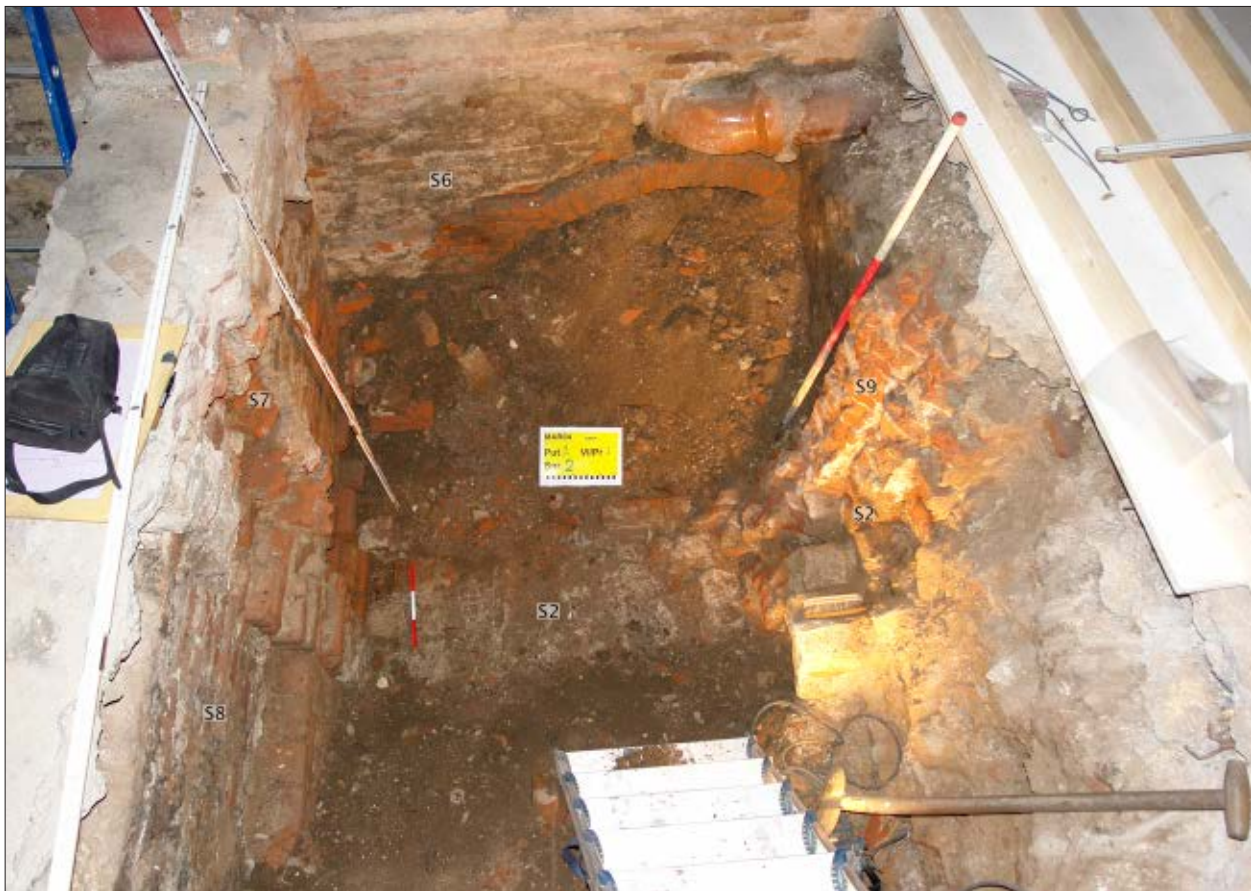
Afb. 4.5 De immuniteitsmuur S2 nadat 1,5 meter van de liftschaft is uitgegraven. Rechts is de jongere reparatie S9 met duidelijk kleinere stenen te zien. De foto is genomen naar het westen.

In het gat van de liftschacht was de immunitetsmuur (S2) aan de noordkant nog bewaard tot 3,55 m+NAP en reikte daarmee bijna tot aan het niveau van de begane grond (3,75 m+NAP) (afb. 4.5). Aan de zuidkant was S2 bewaard tot 2,05 m+NAP. Op die hoogte was de muur afgebroken om jonger muurwerk te kunnen plaatsen (S8), vermoedelijk in de zeventiende eeuw of wat later. Op het diepst bereikte punt van de immunitetsmuur (op 1,75 m+NAP) was de muur 60 centimeter breed (twee steens). Daarboven waren aan de westkant van de muur reparaties uitgevoerd in de achttiende of meer waarschijnlijk de negentiende eeuw (S9). Aan de zuidwestkant werd ongeveer in dezelfde tijd een doorgang (S7) voor afvoergoten (S3 en S4) gecreëerd waarbij de muur beschadigd werd. Door deze latere aanpassingen aan de westkant was het niet mogelijk om te bepalen of aan deze kant van de muur versnijdingen zaten. Voor de bouw van de immunitetsmuur zijn bakstenen gebruikt met formaten van 30x14x6-6,5 centimeter. De tienlagenmaat bedroeg 80 centimeter. Een datering in de (tweede helft van) veertiende of de vijftiende eeuw ligt op grond hiervan het meest voor de hand. Een bouw van de immunitetsmuur in de vijftiende eeuw is echter wat aan de late kant waardoor een datering in de veertiende eeuw de voorkeur heeft.

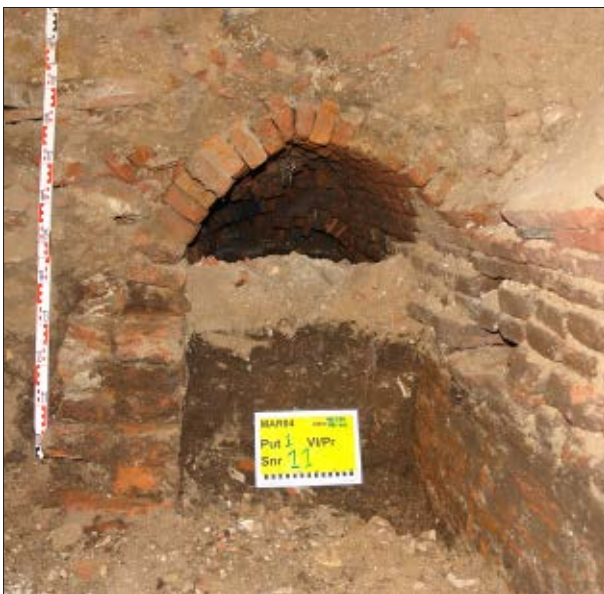
Afb. 4.6 Het gemetselde riool (slokop) in het noordprofiel van de werkput. Het gewelf gemaakt van kleinere bakstenen is S10 en staat op de zijwanden S11. Achter het fotobordje de dikke laag beer te zien (S12).

Aan de oostkant van de liftschacht lag de slokop, die noord-zuid gericht was en aansloot op de groter oost-west lopende slokop onder de Mariaplaats (afb. 4.6, 4.7). Om de liftschacht te kunnen uitbreiden moesten het gewelf en de westelijke wand gesloopt worden. In het noordprofiel kon de slokop in doorsnede gedocumenteerd worden. De bodem van de slokop is niet bereikt omdat de liftschacht niet dieper uitgegraven werd. Deze moet in ieder geval dieper gelegen hebben dan 1,70 m+NAP, de bodem van de liftschacht. De top van het gewelf lag op 2,70 m+NAP.

De wanden (S11) van de slokop waren eensteens breed en bestonden uit minimaal zeven baksteenlagen. De gebruikte kloostermoppen hadden afmetingen van 29x14x6 en ze waren gestapeld met sporadische toepassing van grove witte kalkmortel. De vijflagenmaat van de wanden bedroeg 40 centimeter. De afstand tussen beide wanden van de slokop bedroeg 66 centimeter. De bodem van de slokop is niet bereikt omdat de liftschacht niet dieper uitgegraven werd. Deze moet in ieder geval dieper gelegen hebben dan 1,70 m+NAP, de bodem van de liftschacht. Het dak (S10) was duidelijk een keer vernieuwd en bestond uit in de lengterichting van de slokop geplaatste bakstenen met afmetingen van 24x11,5x5 en 22x11x3,8 centimeter. In de top van het gewelf waren taps bijgekapte stenen gebruikt om een mooie ronding te kunnen maken. Binnen de slokop lag een laag beer die tot 42 centimeter boven het vlak reikte (tot 1,95 m+NAP). In deze laag beer (S12) bevonden zich echter geen vondsten.

Het formaat van de in de wanden (S11) van de slokop gebruikte kloostermoppen en de vijflagenmaat wijzen op een datering in de late veertiende of de vijftiende eeuw. Het formaat van de bakstenen in het gewelf (S10) wijst op een vernieuwing van het gewelf in de late zeventiende of de achttiende eeuw. Aan de zuidkant van de liftschacht kon worden vastgesteld dat de doorgang van de slokop door de muur hier een keer verlaagd was en deels dichtgezet. Dit zal in de negentiende eeuw of vroege twintigste eeuw gedaan zijn om de vloer in de zuidelijk aangrenzende ruimte te kunnen verlagen.

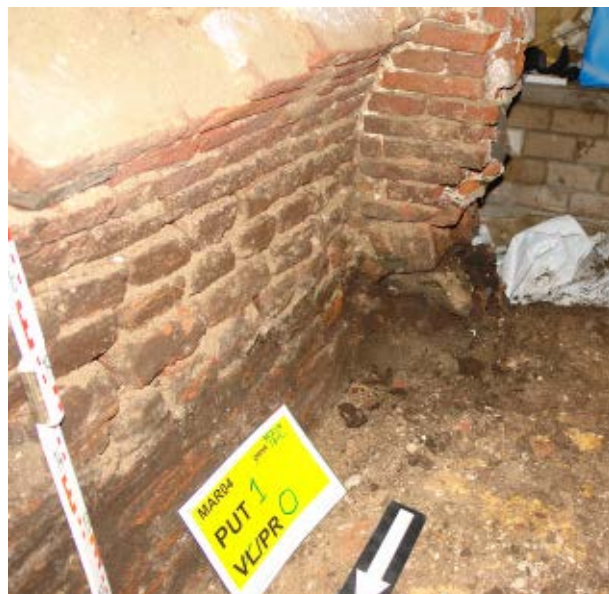
Afb. 4.7 Het gemetselde riool (slokop) in het oost- en zuidprofiel van werkput 1 (zie afb. 4.2, zuidprofiel). Links is de oorspronkelijke oostwand van de slokop te zien (S11) met daarop de aanzet van het jongere gewelf van kleinere stenen (S10). Aan de zuidkant van de werkput is naast de pas doorbroken muur nog de gedeeltelijke dichtzetting van de slokop te zien met daaronder een boogstukje van de nieuwe doorlaat. Onder het nieuwe boogstukje zit de donkerbruine laag beer S12.

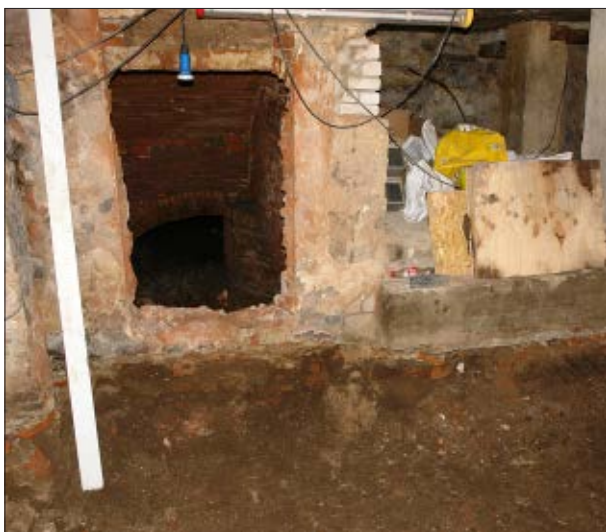
Afb. 4.8 De net uitgehakte deuopening die vanuit werkput 3 toegang gaf tot de verborgen ruimte erachter (werkput 4). Binnenin die ruimte is de boogconstructie van de inlaat naar de grote slokop onder de Mariaplaats te zien. De foto is genomen naar het westen.

Na het uithakken van een deuropening in de westmuur van een kelder (werkput 3) werd een kleine ruimte achter die muur toegankelijk (werkput 4). Deze ruimte bleek aan de westkant in verbinding te staan met de grote oost-west lopende slokop onder de Mariaplaats (afb. 4.8, 4.9, 4.10). Aan de noordkant mondde de noord-zuid lopende slokop (S10/S11) in de ruimte uit. Aan de zuidkant leek zich ook een opening bevonden te hebben die nu was dichtgezet. Hier lag mogelijk een aftakking van de slokop

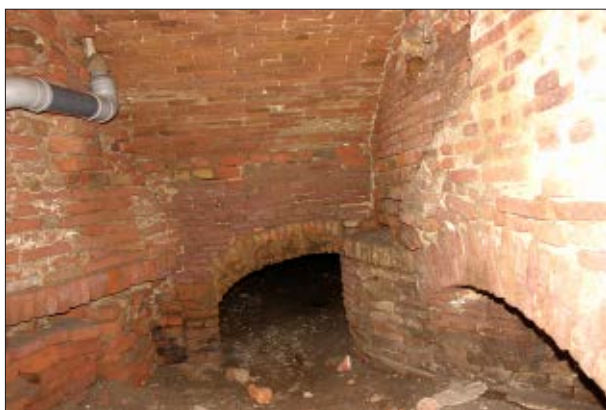
Afb. 4.9 Werkput 4 van binnen. Aan de rechterkant is de monding van de noord-zuid lopende kleine slokop te zien (S10/S11). Recht vooruit zit de opening die leidt naar de grote slokop onder de Mariaplaats. Helemaal links lijkt een opening te zijn dichtgezet onder de horizontale rollaag. De foto is genomen naar het westen.

naar het zuiden. De ruimte was dus eigenlijk een punt waar verschillende takken van het rioolstelsel bij elkaar kwamen en maakt op die manier zelf deel uit van dat systeem. De oorspronkelijke middeleeuwse bouwfasen van het slokopstelsel waren hier echter niet meer aanwezig. De vele herkenbare reparaties en bouwfasen binnen de ruimte dateerden vanaf de zeventiende eeuw. Omdat in deze ruimte geen graafwerk gepland was hoefde hier verder geen archeologische begeleiding plaats te vinden. De gemeente, de initiatiefnemer en de toekomstige exploitant zijn overeengekomen dat de initiatiefnemer de toegang naar de grote slokop die verder onder de Mariaplaats doorloopt zou laten afsluiten.

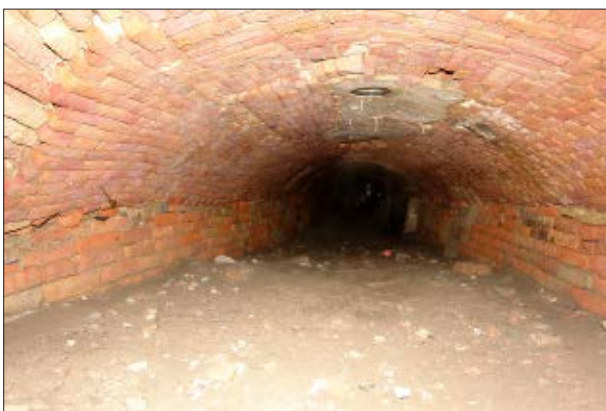
Afb. 4.10 Inkijk in de grote slokop vanuit de opening in werkput 4. Bovenin het gewelf is licht aangebracht zodat het publiek vanaf de Mariaplaats via een soort periscoop (de loertoeter) naar binnen kan kijken. De foto is genomen naar het westen.

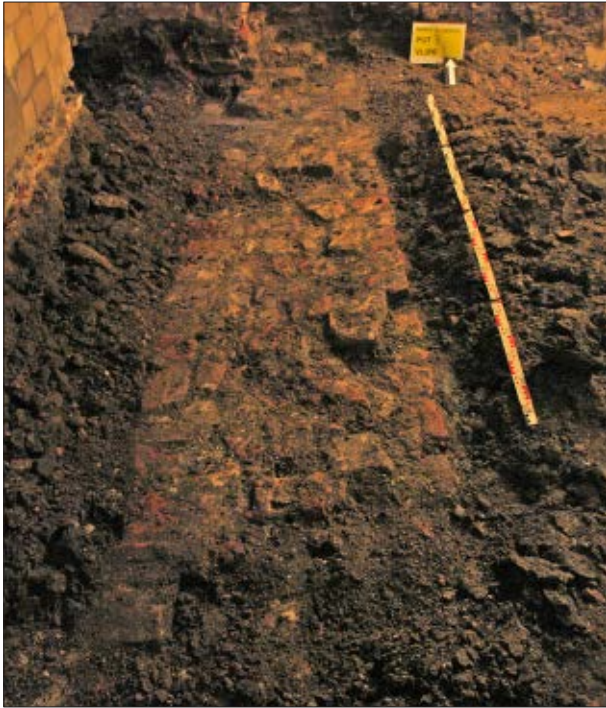
Afb. 4.11 Kademuur S13 in het vlak. Deze foto is zonder flitslicht genomen om het 'brokkige' karakter beter uit te laten komen. Foto vanuit het zuiden.

Nadat de vloer in de zuidelijke kelder (werkput 3) met 30 centimeter was verdiept kwam in het vlak na opschaven over de hele lengte van de kelder een 90 centimeter brede muur tevoorschijn (afb. 4.11). De muur liep min of meer NNW-ZZO en was binnen de kelder over een afstand van 6,62 meter te volgen. In de aangrenzende kelder (werkput 2) was de muur niet terug te vinden. Omdat de bodem in werkput 2 uit recent zand met bouwpuin bestond was de muur daar waarschijnlijk tot ruim onder het vlak weggebroken.

De muur maakte een zeer rommelige indruk doordat hoofdzakelijk gebruik was gemaakt van gebroken bakstenen. Uit oude mortelresten op de stenen was af te leiden dat het hergebruikt materiaal betrof. Door het rommelige uiterlijk werd in eerste instantie zelfs gedacht aan de vlijlaag van een inmiddels verdwenen fundament. Bij de aanleg van de muur was ook weinig gebruik gemaakt van mortel als bindmiddel tussen de stenen. De gebruikte mortel was zeer grof met nog complete strandschelpen en leek van slechte kwaliteit. In een 50 centimeter diep kijkgat gegraven naast de muur was te zien dat het muurwerk echter verder naar beneden liep, waardoor duidelijk werd dat dit geen vlijlaag was (afb. 4.12). Gezien de locatie en oriëntatie van de muur betreft het zeer waarschijnlijk de oostelijke kademuur van de grenssloot van de immuniteit van Sint-Marie. Het overgrote deel van de hergebruikte kloostermoppen had een breedte van 14 en een dikte van 6-6,5 centimeter. Slechts enkele stenen waren 7 centimeter dik en helemaal aan de zuidkant is een steen van 5 centimeter dik aangetroffen, waarvan echter niet helemaal zeker was of deze ook echt bij de muur hoorde. De in het kijkgat opgemeten vijflagenmaat bedroeg 40 centimeter. Doordat het hergebruikte bakstenen betreft is geen datering voor de bouw van de muur af te leiden uit de baksteenformaten of de vijflagenmaat. Bakstenen met een dikte van 6-6,5 centimeter waren gebruikelijk in de vijftiende eeuw.

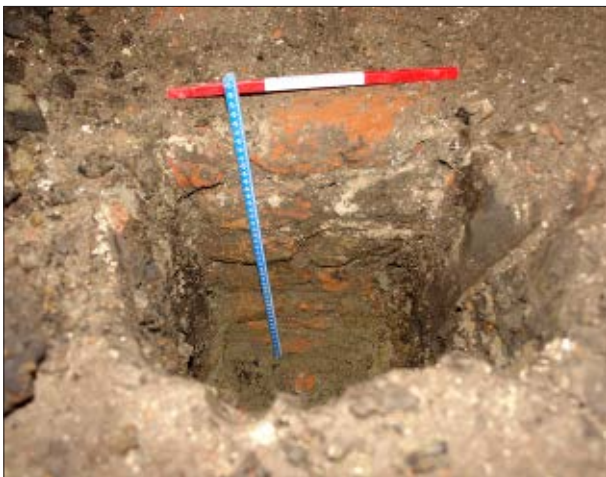
Afb. 4.12 Kijkgat van 0,5 meter diep naast de kademuur S13 aan de oostkant. Ook hier is te zien dat baksteenbrokken gebruikt zijn.

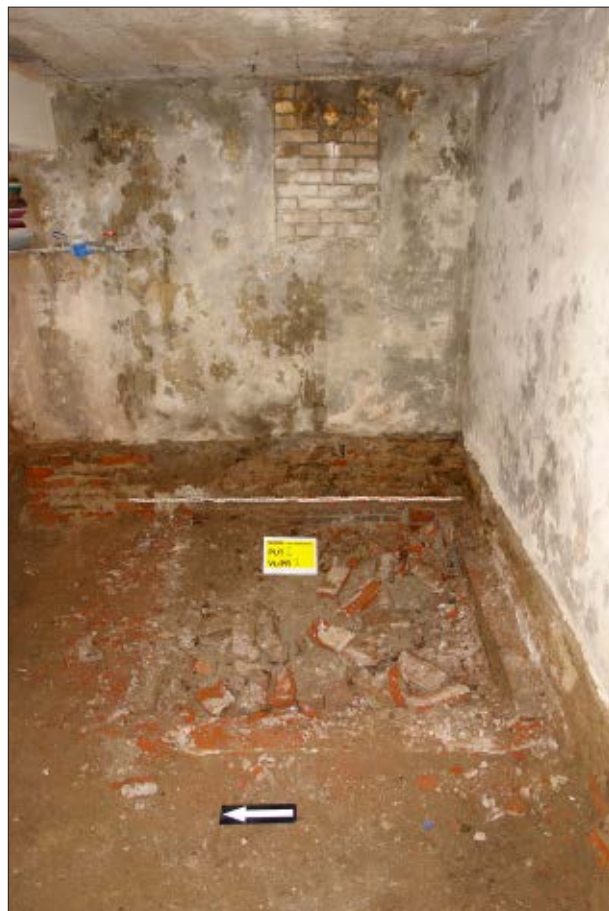
Afb. 4.13 De gemetselde bak S14 recht onder de dichtgezette koekoek. Net boven de meetlat lijkt zich een gewelf af te tekenen als een vage verkleuring die tot de onderkant van de pleisterlaag op de muur reikt. De foto is genomen naar het oosten.

De binnenmaten van de bak waren 1,40x1,56 meter. Het was ondoenlijk om al het puin uit de bak te scheppen maar enig graafwerk in het puin maakte wel duidelijk dat de bodem van de bak nog minstens 50 cm onder het niveau van het vlak moest liggen. De wanden van de bak waren op een speciale manier gebouwd. Aan de oost- en de zuidkant waren de wanden halfsteens. Aan de west- en de noordkant waren de wanden respectievelijk eensteens en anderhalfsteens. Alle bakstenen waren handgevormd en van het formaat 22,5x11x4 centimeter. Hoewel handgevormd waren ze toch opvallend 'strak', wat op een late datering wijst. Aan de binnenkant bevonden zich zeer hard gebakken stenen (klinkers) die daar waarschijnlijk vanwege hun vochtresistente eigenschappen gebruikt zijn. De nog resterende tegels aan de binnenkant waren rood en geglazuurd met afmetingen van 21x21x3,5 centimeter. Het gebruik van de hardgebakken klinkers aan de binnenkant en de geglazuurde tegels wijzen op natte omstandigheden binnen de bak. Vermoedelijk betreft het dan ook een waterkelder, bedoeld om regenwater afkomstig van het dak in op te vangen en te bewaren als drinkwater of water voor huishoudelijk gebruik. Gezien

In de noordelijke kelder was bij het verdiepen van de vloer een gemetselde bak aangetroffen tegen de wand aan de straatkant, onder een vrij recent dichtgezette koekoek (afb. 4.13, 4.14). De vulling van de bak bestond uit baksteenpuin met mortel dat afkomstig moest zijn van een hoger opgaand deel van dezelfde constructie. Dit deel is vermoedelijk gesloopt bij het aanleggen van de vloer die hier tot voor kort nog lag. Voordat de bak werd opgevuld met puin zijn de tegels die aan de binnenkant zaten verwijderd, alleen in de zuidoosthoek waren enkele tegels blijven zitten. Op foto's lijkt zich tegen de muur vaag een gebogen verkleuring af te tekenen die zou kunnen wijzen

het steenformaat kan deze constructie vanaf het eind van de zeventiende eeuw tot en met de negentiende eeuw te dateren zijn. De strakke vormgeving van de stenen doet echter een datering in de negentiende eeuw vermoeden.

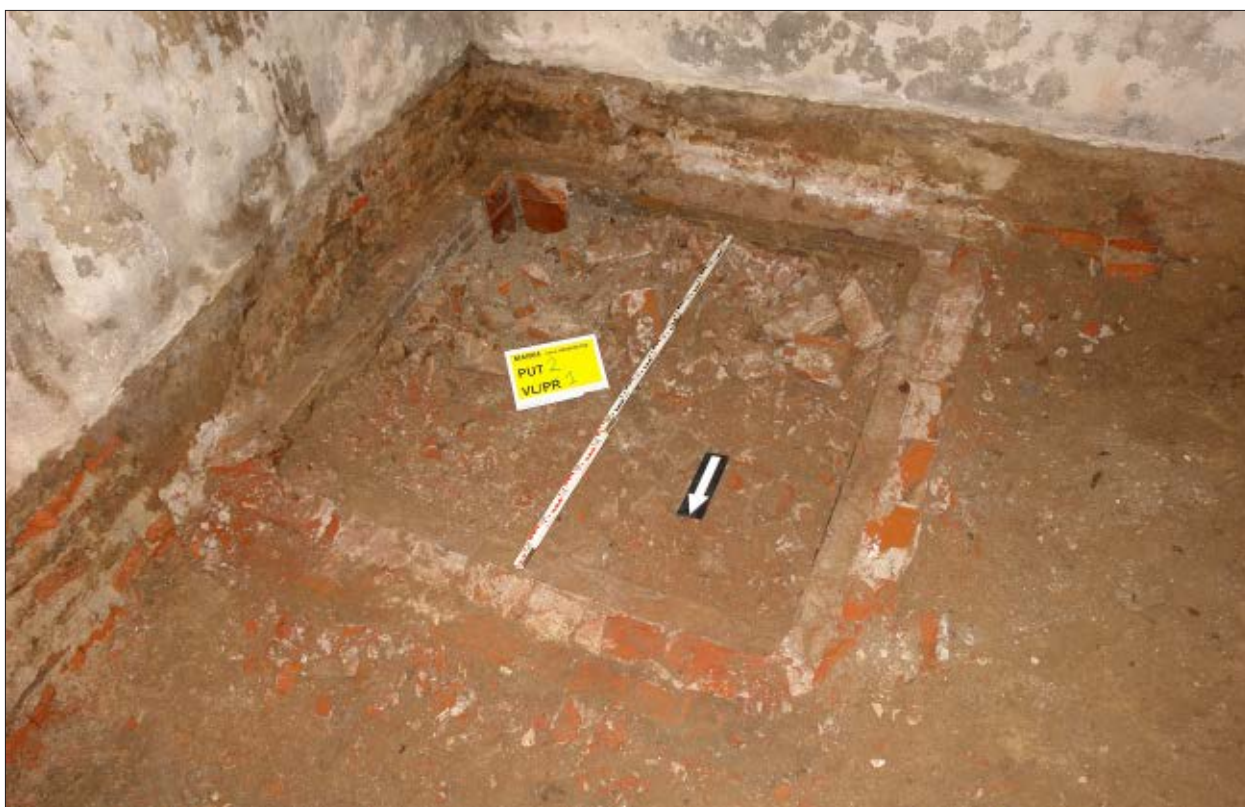
Afb. 4.14 De gemetselde bak S14. De foto is genomen naar het zuidoosten.

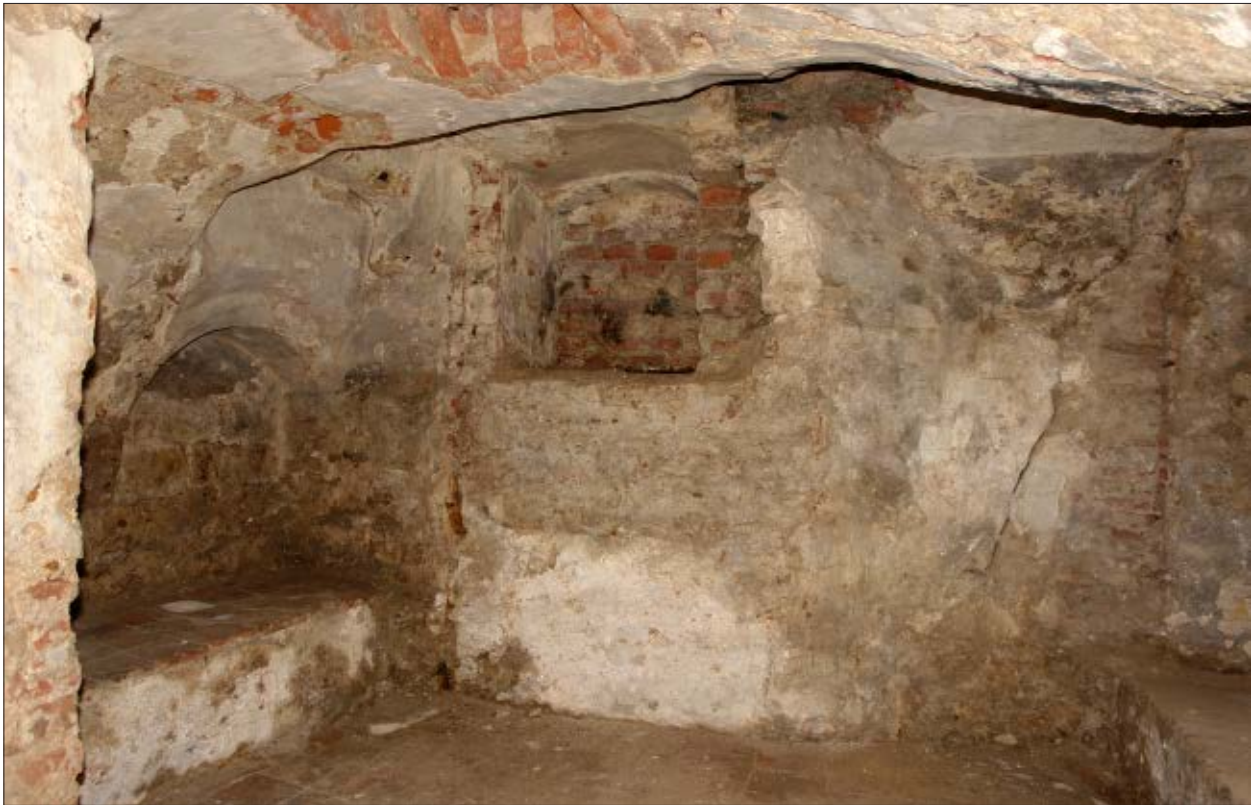
Afb. 4.15 De middeleeuwse kelder in de zuidoosthoek van het pand (werkput 5) van binnen gefotografeerd, richting het zuiden.

In de zuidoosthoek van het pand bevond zich een van oorsprong middeleeuwse kelder die om onduidelijke reden in onbruik was geraakt (afb. 4.15). De toegang tot deze kelder vanuit de westelijk aangrenzende kelder (werkput 3) was dichtgezet met metselwerk. Om de kelder weer in gebruik te kunnen nemen is deze dichtzetting verwijderd. De kelder zal in de toestand blijven waarin hij was aangetroffen en er zou geen graafwerk plaatvinden. Archeologische begeleiding was hier daarom niet nodig. Wel zijn enkele baksteenformaten opgemeten om de kelder te kunnen dateren. Een klein gat in het gewelf maakte het mogelijk daar de stenen op te meten. Het betrof stenen met de formaten 30x14x7 en 24x14,5x7 centimeter. Alle andere stenen in het gewelf waren ook 7 centimeter dik. Het gewelf is op grond van deze baksteenformaten in de veertiende of eventueel nog vroege vijftiende eeuw te dateren. De zorgvuldige manier waarop de stenen gevormd zijn en het homogene baksel maken een datering in de veertiende eeuw het meest waarschijnlijk. Bij het kelderraam in de zuidwand, in een naar binnen uitstulpend deel van de muur, zijn stenen gemeten van 6,5 centimeter dik en bedroeg de tienlagenmaat 80

centimeter. Mogelijk betreft dit een iets jongere toevoeging. De dichtzetting van het kelderraam houdt mogelijk verband met een latere ophoging van de bodem buiten waardoor het kelderraam onder het straatniveau kwam te liggen. Als dit inderdaad het geval was zal dit deel van het pand in eerste uitleg een zogenaamde opkamer geweest zijn.
