# Oudegracht; rakken 1 oost, 3 west en 12 oost

OG023: Archeologische begeleiding  
reconstructie lage walmuur Oudegracht (Utrecht)  
Basisrapportage Archeologie 158

Basisrapportage Archeologie 158

April 2019

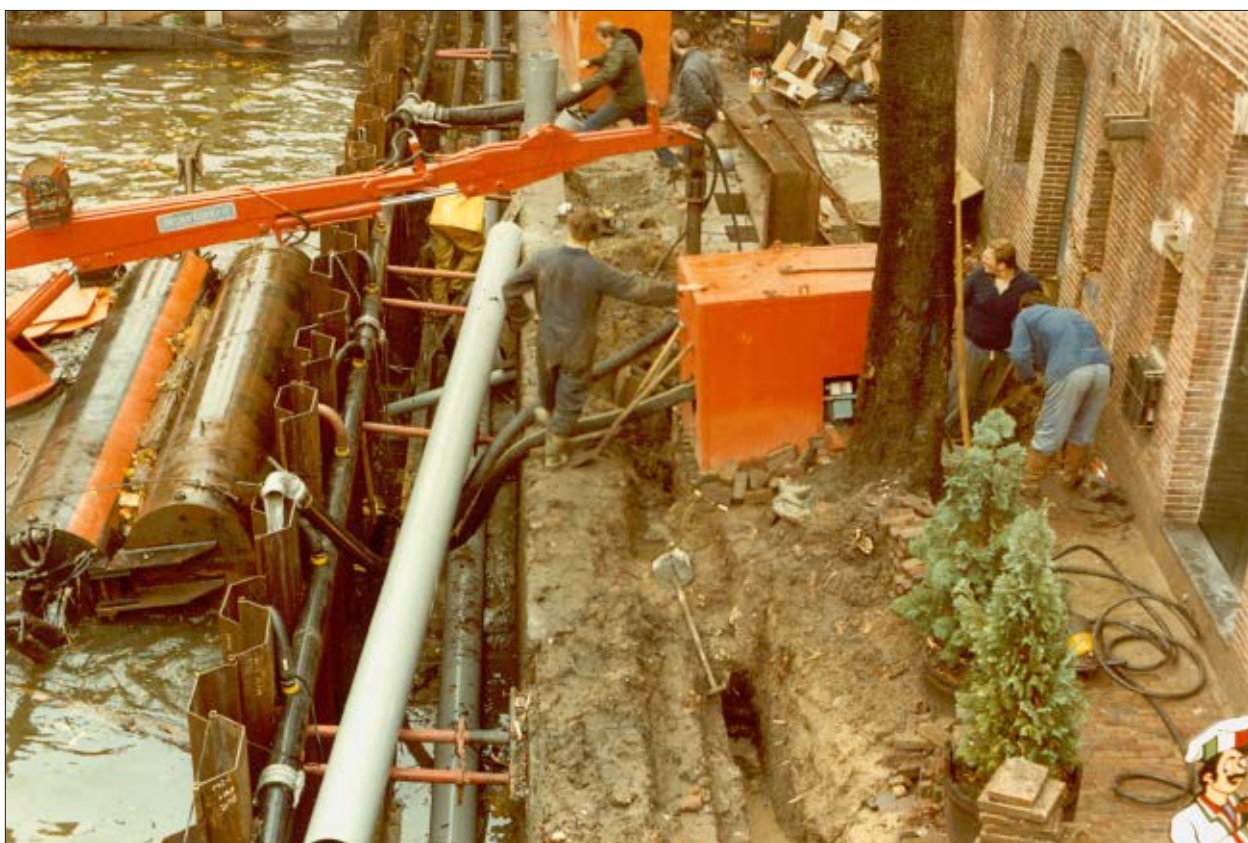
Afb. 1.3. Aanleg van het riool in de gracht ergens in de jaren 80. De man in de groene overall staat op de walmuur. Links van de walmuur wordt het riool (plastic buizen) in de leeggepompte ruimte tussen de walmuur en een stalen damwand gelegd.

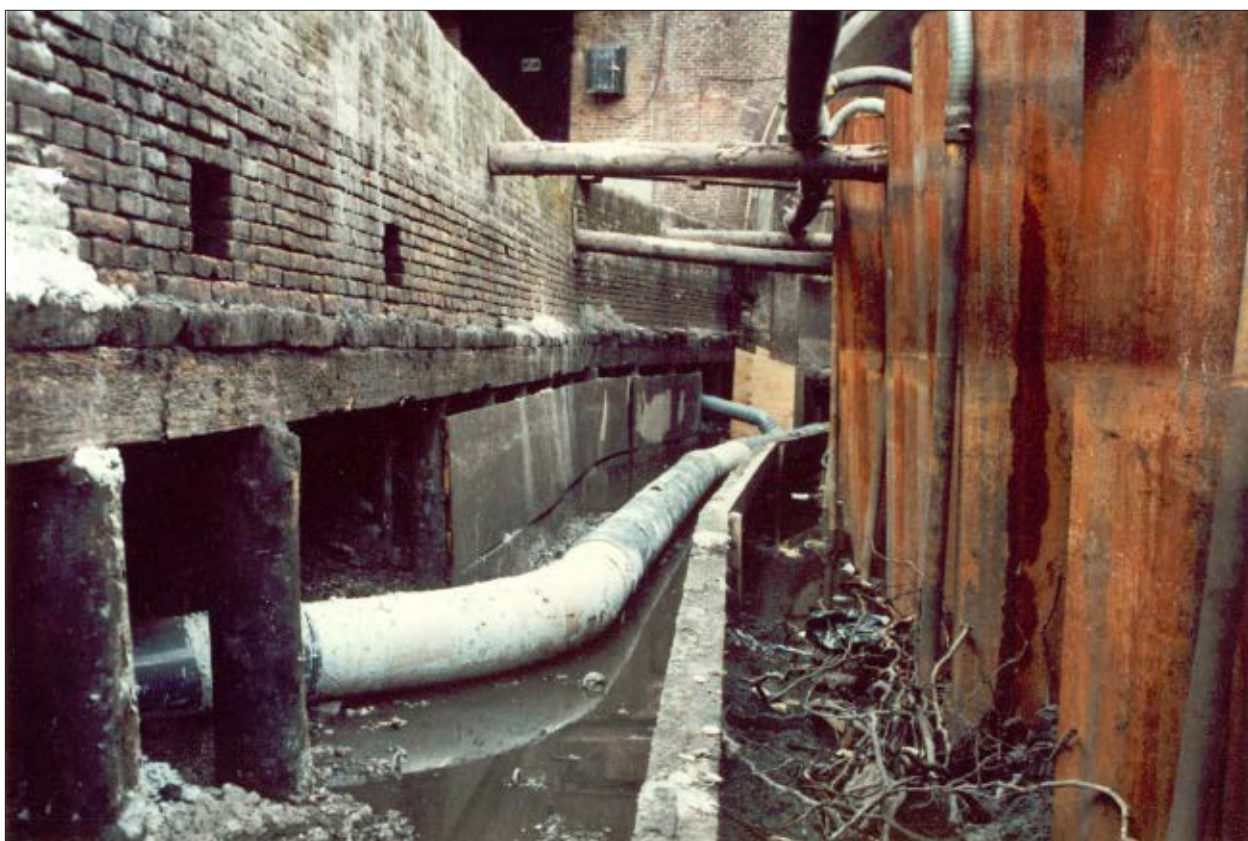
Afb. 1.4 Aanleg van riool in de jaren 80. Het nieuwe riool is in de droog gepompte ruimte tussen de walmuur (links) en de stalen damwand (rechts) gelegd. Onder de walmuur zijn de groene funderingspalen te zien die blootgesteld zijn aan zuurstof in de lucht.

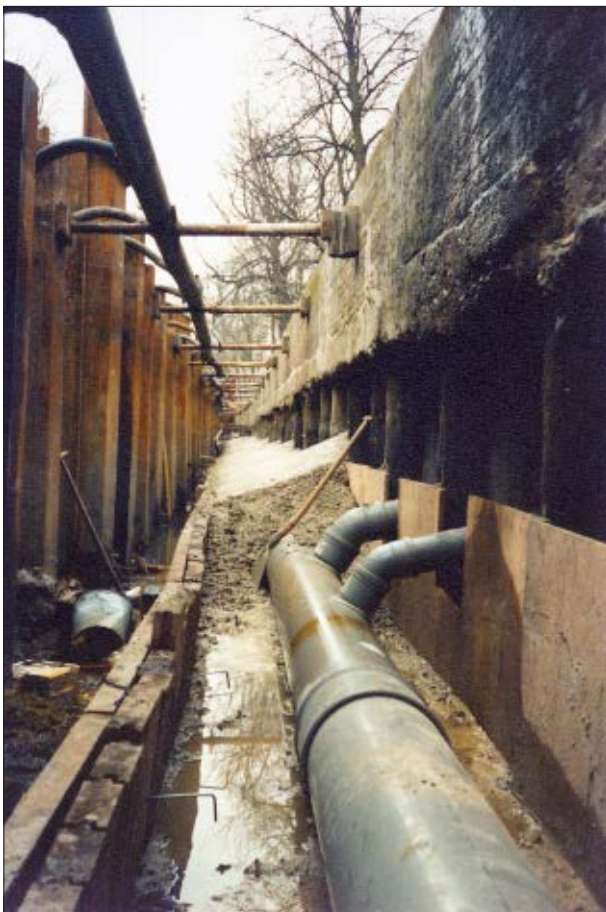
Afb. 1.5 Aanleg van het riool in de jaren 80. De huisaansluitingen zijn aan het nieuwe riool bevestigd en het geheel wordt afgedekt met zand en beton. Onder de walmuur (rechts) zijn de grenen funderingspalen onder de walmuur te zien.

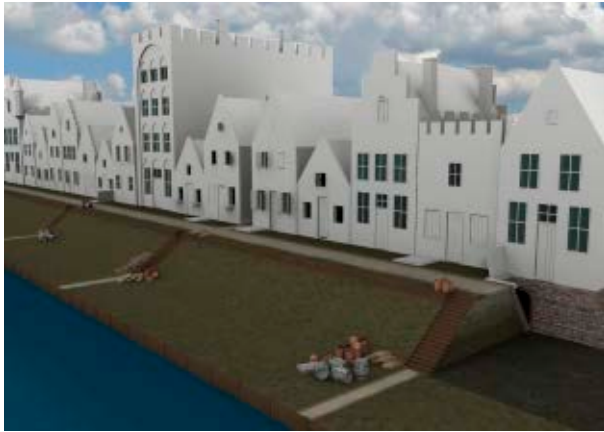
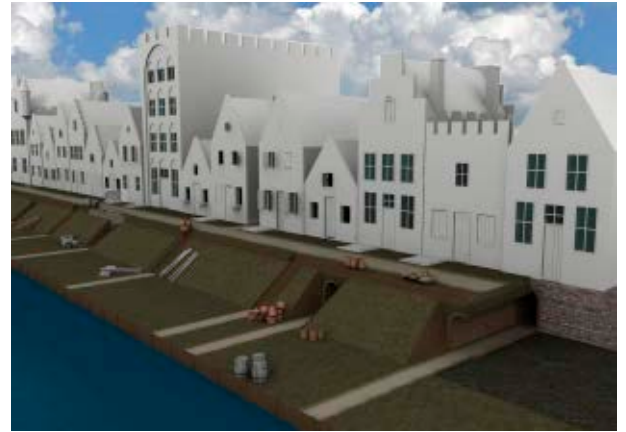
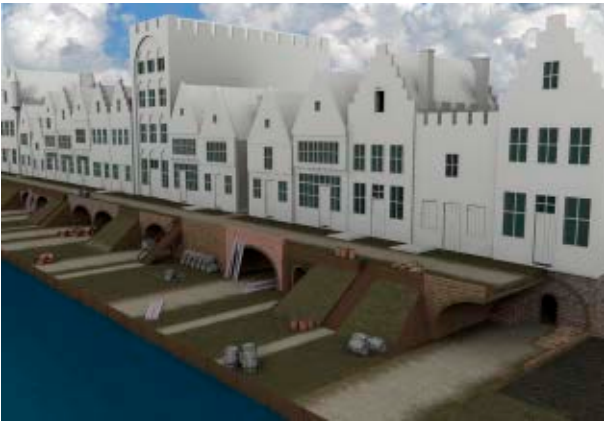
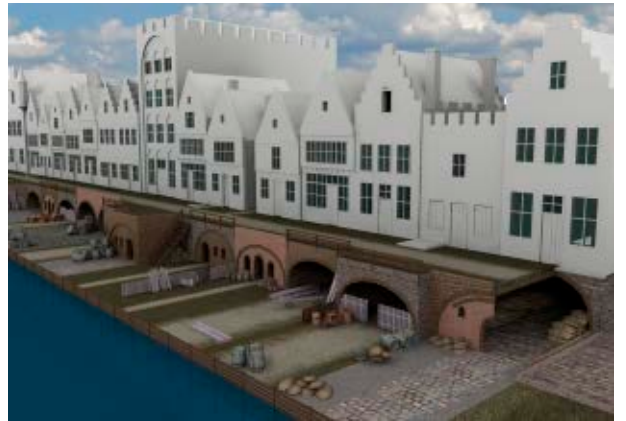
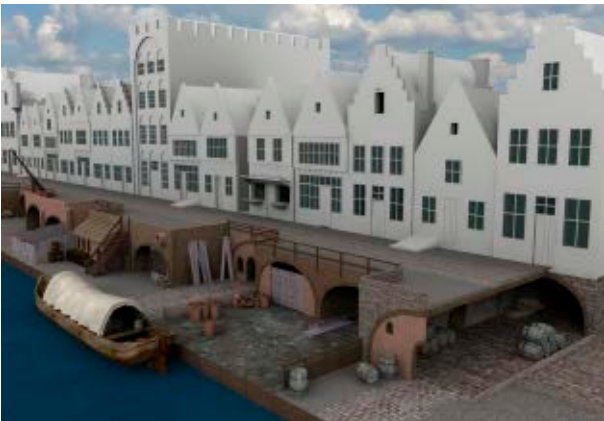
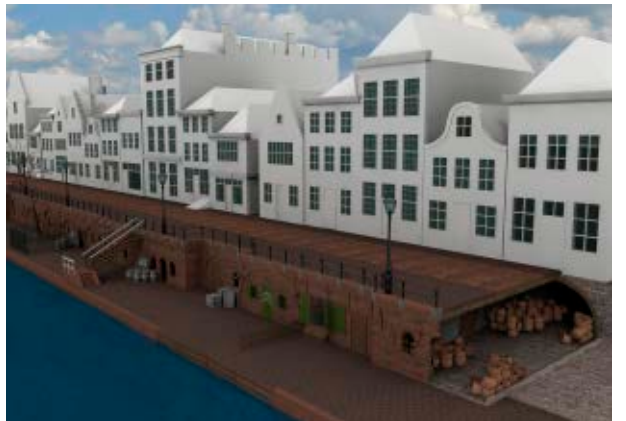
Afb. 2.1 De ontwikkeling van de werven en werfkelders in zes fases. (reconstructies: D. Claessen; bron: De Kam en Rampart 2007) Afb. 2.1a De oever op (1000-1175). De ontwikkeling van de werven en werfkelders is in verschillende fases te verdelen. In de eerste daarvan was er weliswaar al een behoorlijk hoogteverschil tussen de laaggelegen kades en de straat met de panden eraan, maar van werfkelders was nog geen sprake. Alle handelswaar moest eerst de oever worden opgesleept om vervolgens via de keldertrap weer naar beneden te worden gebracht naar de huiskelder van het grachtenpand.

Afb. 2.1b Via een tunnel van kade naar huiskelder (1175-1200). Ergens aan het eind van de twaalfde eeuw werd een eerste tunnel gemaakt onder de straat door, zodat de handelswaar vanaf de werf of kade direct en gelijkvloers naar de huiskelder van het boven aan de straat gelegen grachtenpand kon worden versleept.

Afb. 2.1c Tunnels en werfkelders (1200-1300). De bouw van het tunneltje zal weliswaar snel navolging hebben gekregen, maar het duurde niet lang of er werden perceelbrede werfkelders met tongewelf gebouwd. Zo konden de werfkelders zelf ook voor opslagruimte worden gebruikt. Om die reden werden op den duur vrijwel alle tunneltjes door werfkelders vervangen.

Afb. 2.1d Aan beide zijden vol met werfkelders (1300-1500). Na 1300 kwam de bouw van de werfkelders aan de Oudegracht goed op gang. Nieuwe tunneltjes werden er niet meer gemaakt en de werfkelders vormden steeds meer een aaneengesloten rij. De werfkelders werden ook steeds vaker afgesloten met een hek of met een bakstenen front.

Afb. 2.1e Uitbreidingen omhoog en naar voren (1500-1700). Aan het begin van de zestiende eeuw was de Oudegracht min of meer volgebouwd met werfkelders. Maar de behoefte aan opslagruimte groeide nog steeds. Aangezien er geen nieuwe werfkelders meer bij konden, werden in de eeuwen daarop de werfkelders zoveel mogelijk uitgebreid. Gewelven werden verhoogd en de kelders verlengd, dit laatste veelal ten koste van de werf. Door al die verschillende lengtes van de werfkelders boden de werven in de zeventiende eeuw een totaal ander aanzicht dan vandaag de dag.

Afb. 2.1f Een aaneengesloten front (1700-1900). In de laatste periode ontstond langzamerhand het huidige beeld van de werven langs de Oudegracht. De werfkelders waren nu ongeveer even lang en werden vrijwel allemaal afgesloten met een bakstenen muur met een deur en enkele vensteropeningen. Nog steeds waren de werven particulier bezit, dus van een openbare straat was geen sprake. Veel stenen borstweringen bovenaan de straat werden vervangen door ijzeren balies (hekwerkjes).

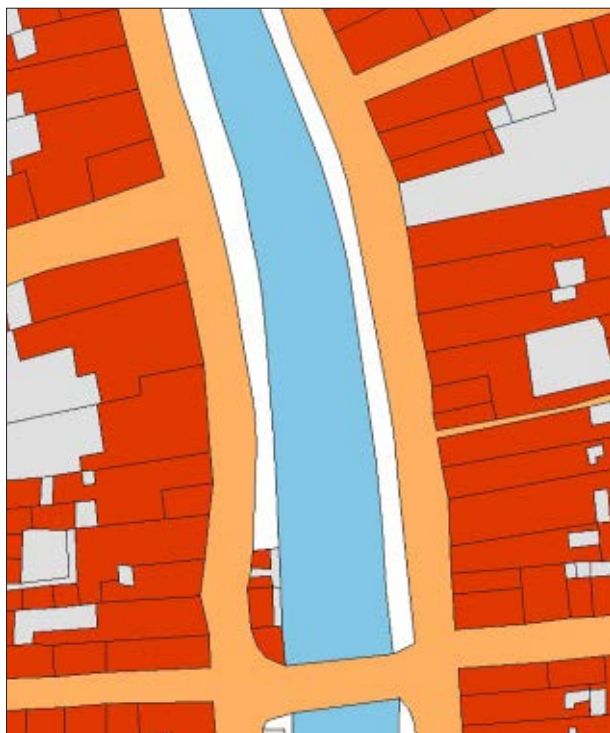
Afb. 2.2 Rak 1 ten zuiden van de Lange Lauwerstraat op de kadastrale kaart van 1811-1832 (bron: Hisgis.nl).

Waar het fundament voor diende is niet met zekerheid te zeggen, maar in het verleden hebben op de verschillende rakken vaak gebouwtjes gestaan. Op de kadastrale kaart van 1811-1832 staan op rak 1 oost geen gebouwtjes weergegeven (zie afb. 2.2). Als S26 het fundament van een gebouwtje was zal dit dus voor het begin van de negentiende eeuw afgebroken moeten zijn.

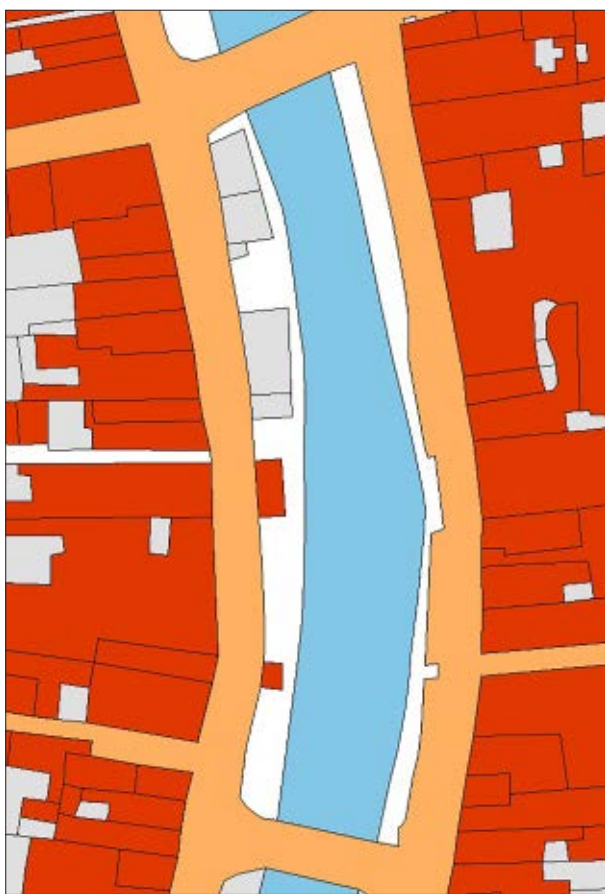
Afb. 2.3 Rak 3 op de kadastrale kaart van 1811-1832. In rood zijn de gebouwen weergegeven en in grijs de erven (bron: Hisgis.nl).

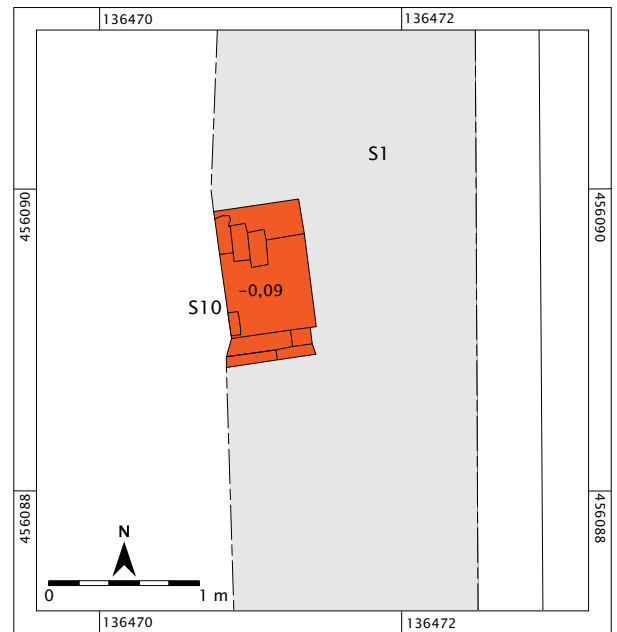
Afb. 4.3 Deelgebied midden van rak 3 west met het riool S10. De hoogtemaat van de rioolvloer is in meters ten opzichte van NAP.

Ter hoogte van Oudegracht 99 (Oudaen) bevond zich het goed bewaarde riool S10. Door dit riool zal afval vanuit Oudaen in de Oudegracht geloosd zijn. De noordelijke wand was een-steens dik en bestond uit dwars opgestapelde stenen (twaalf lagen). De zuidelijke wand was onderaan driekwart-steens (zes lagen) en bovenaan halfsteens (zes lagen). Het halfsteens gewelf was opgebouwd uit stenen dwars op de richting van het riool. Om de ronding van het gewelf te kunnen maken zijn gebroken stenen gebruikt, met de helft of twee-derde van de oorspronkelijke lengte. Ook dit riool had een vloer van bakstenen. Er is een baksteenlaag gezien, maar mogelijk was deze vloer, net als die van S9, uit meer lagen opgebouwd. De

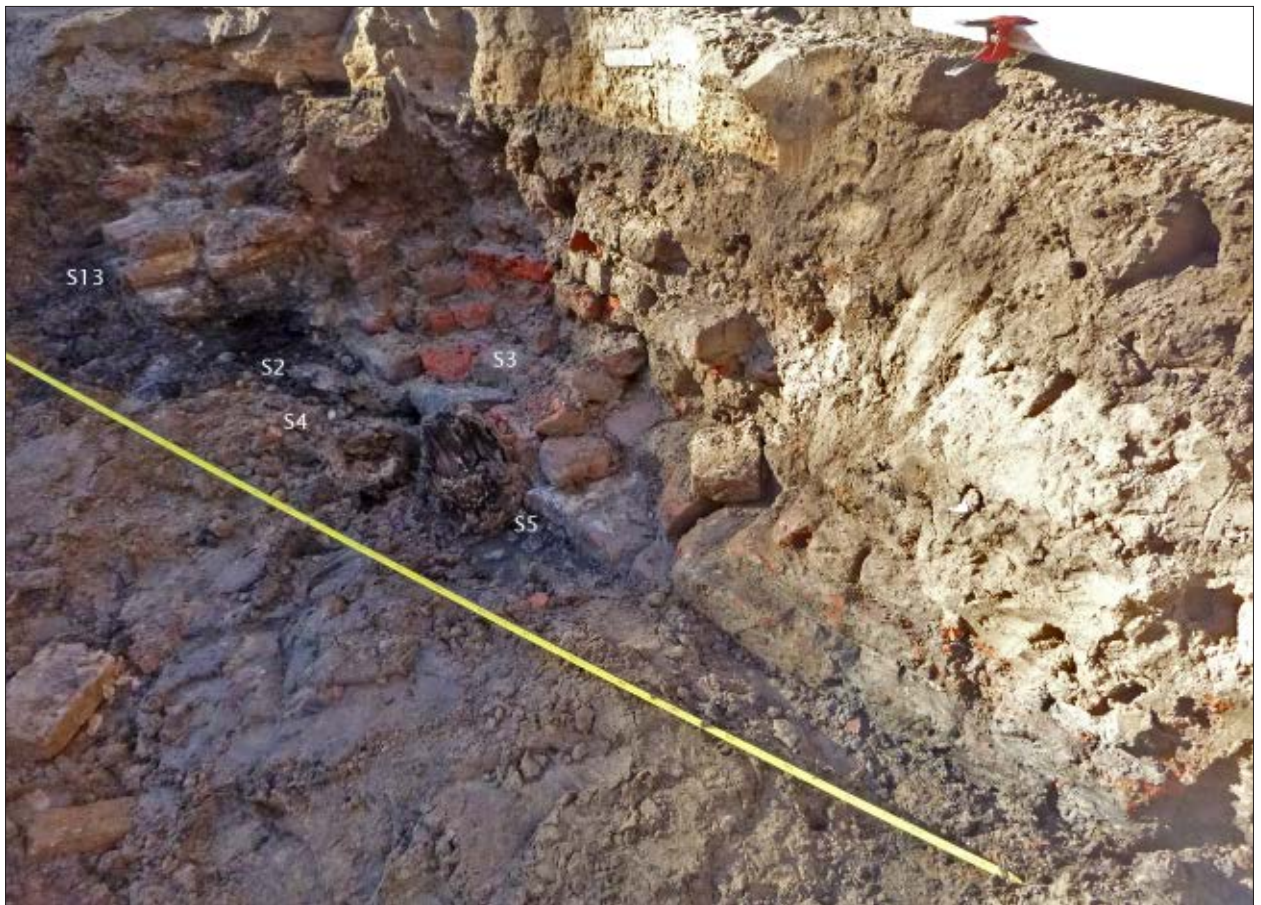
Afb. 4.6 Overzicht van de muren S3 en S13. Onder S13 is de liggende balk S2 zichtbaar. Links van S3 steken de houten palen S4 en S5 uit het vlak. De foto is genomen naar het zuidwesten.

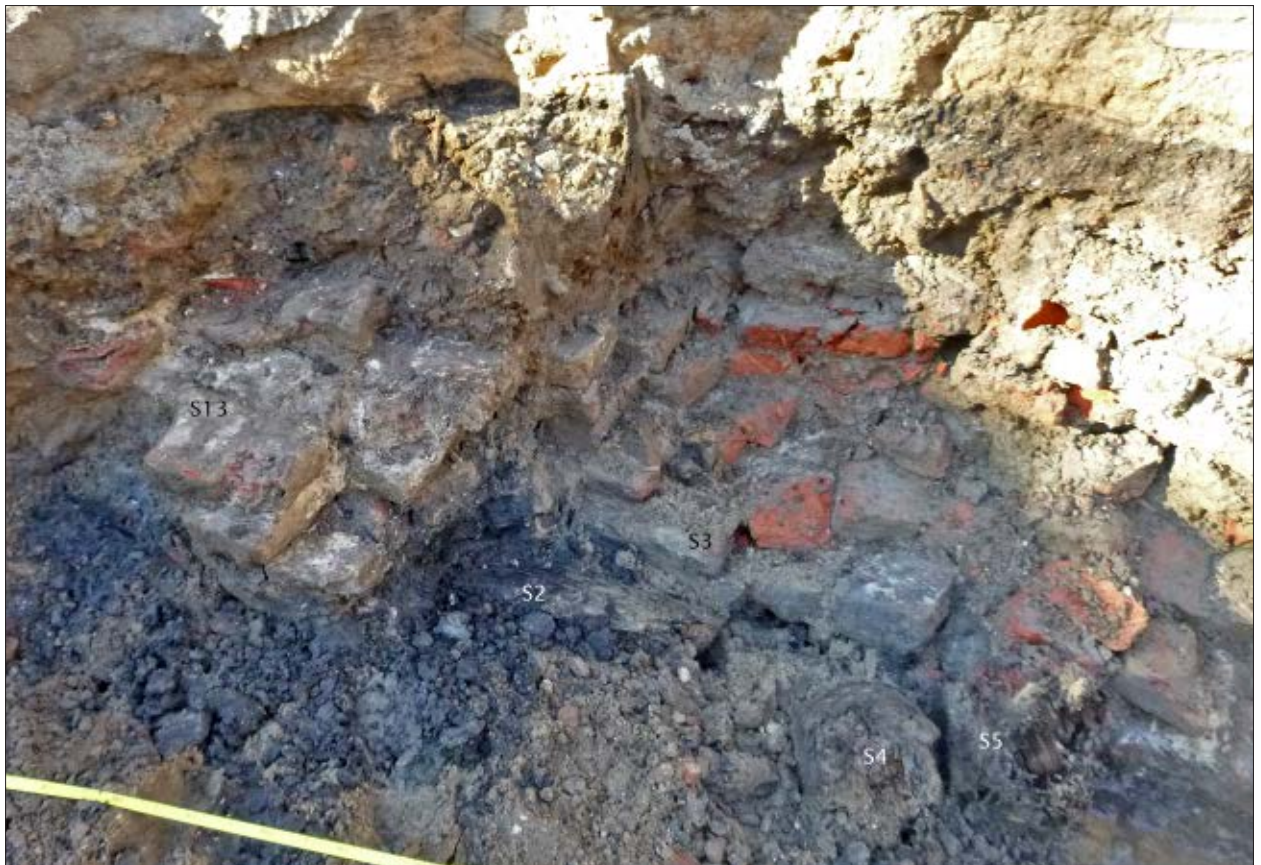
Afb. 4.7 Detail van de muren S3 en S13. De liggende balk S2 en de palen S4 en S5. De foto is genomen naar het westen.

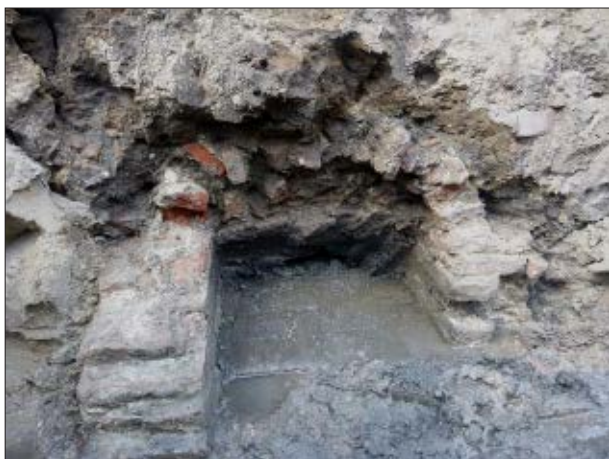
Afb. 4.8 Het riool S9 gefotografeerd naar het westen.

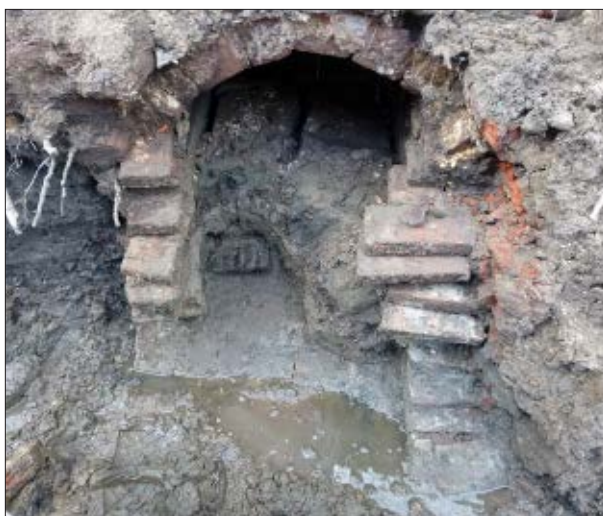
Afb. 4.9 Het riool S10 gefotografeerd naar het westen. Links op de vloer van het riool steekt het uiteinde van een houten plank onder de klei vandaan.

bovenkant van de vloer bevond zich op 0,09 m-NAP. In het riool waren twee vullingen te onderscheiden. Direct op de vloer lag een 15 centimeter dikke laag lichtbruin zand met baksteengruis. De bovenste vulling bestond uit grijs tot bruingrijs klei-slib.

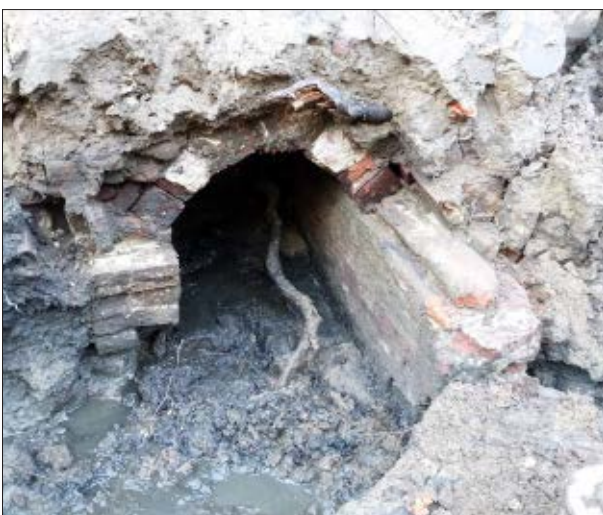
Afb. 4.10 Het riool S11 gefotografeerd naar het westen. Een boomwortel steekt uit het riool.

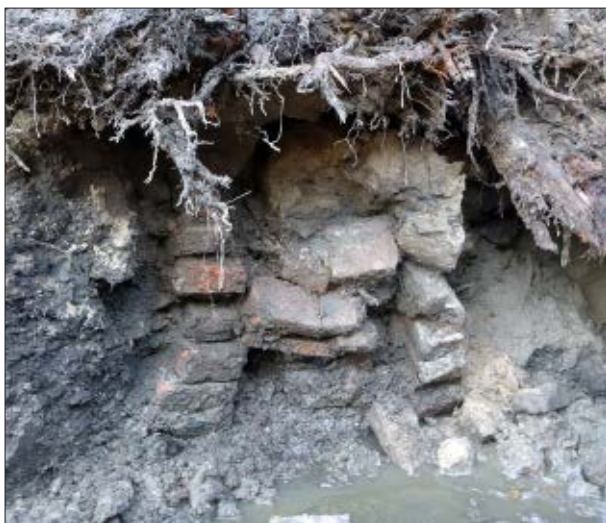
Afb. 4.11 Het riool S12 gefotografeerd naar het westen. Het riool verkeert in slechte staat; vermoedelijk als gevolg van zowel de bouwwijze als de boomwortels erboven.

Net ten noorden van Oudaen is ter hoogte van Oudegracht 97 het riool S12 aangetroffen met een bouwwijze die

afwijkt van die van de riolen S9 t/m S11. Dit riool was na het graafwerk zeer moeilijk bereikbaar voor documentatie door rioolwater dat uit kapot getrokken, nog werkende riolen in de omgeving kwam. Van de structuur zijn alleen foto's gemaakt. Ook hier waren problemen met de ontvangst van het GPS-signaal. S12 lag precies onder een boom, waarvan de wortels aanzienlijk schade hebben aangericht. Het riool was gemetseld van kloostermoppen maar van kleiner formaat dan die in S3. Het zouden zelfs nog hergebruikte stenen kunnen zijn. Door de vele boomwortels was er geen gewelf te zien. Door het formaat van de stenen maakte dit riool een oudere indruk dan de riolen S9 t/m S11 uit het begin van de negentiende eeuw. Het zal echter geen middeleeuws riool zijn en een datering vanaf de zeventiende eeuw is het meest waarschijnlijk.

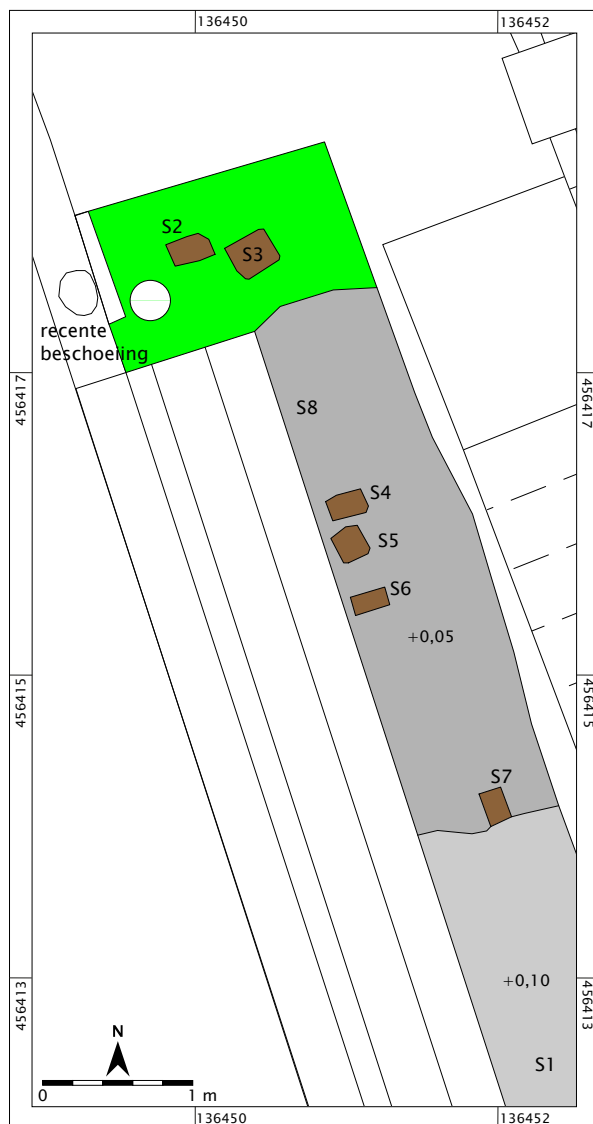
Afb. 4.14 Deelgebied noord van rak 1 oost met de houten palen S2 t/m S7 (bruin). De hoogtematen van het vlak zijn in meters ten opzichte van NAP. Het groene deel was dieper ontgraven en gevuld met water en los stort.

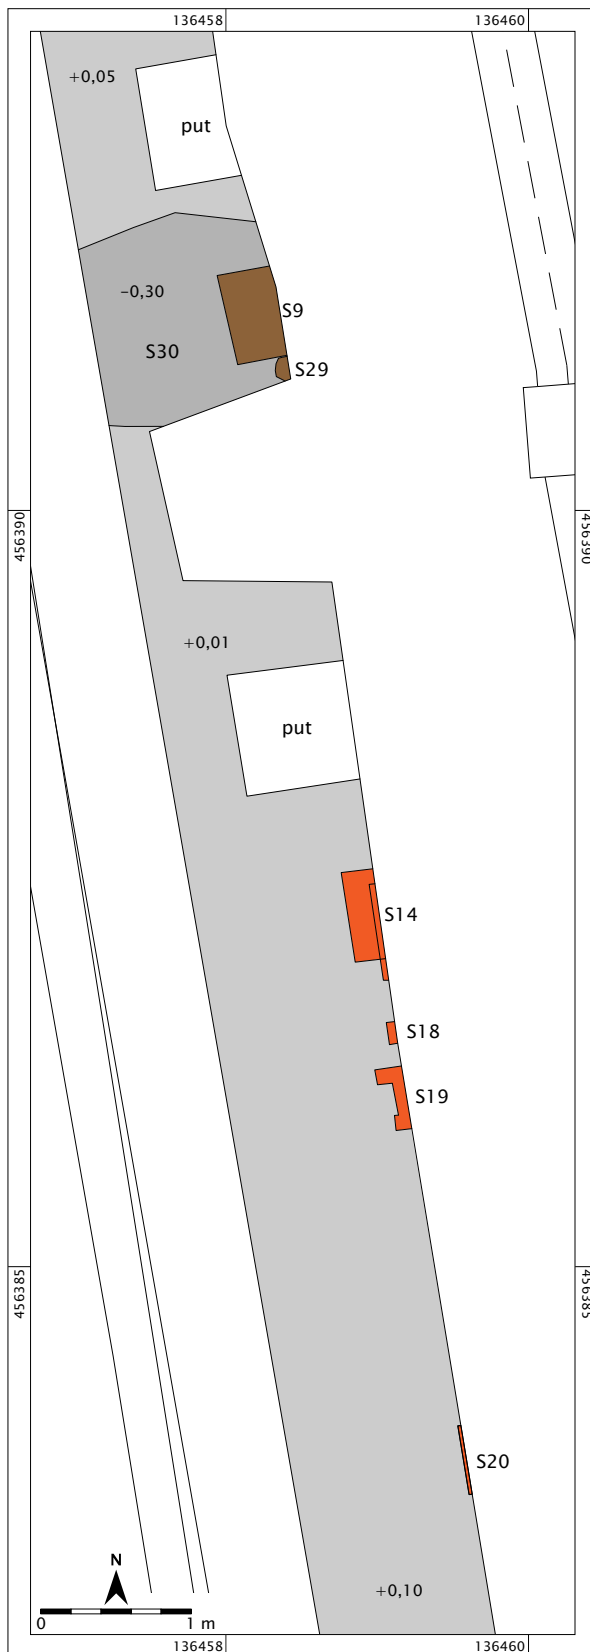
Afb. 4.15 Deelgebied midden van rak 1 oost met hout (bruin) en baksteenconstructies (oranje). De recente betonnen putten zijn wit. De laag S30 (donkergrijs) is middeleeuws en komt daar waar het vlak iets dieper is aan het oppervlak. De hoogtematen van het vlak zijn in meters ten opzichte van NAP.

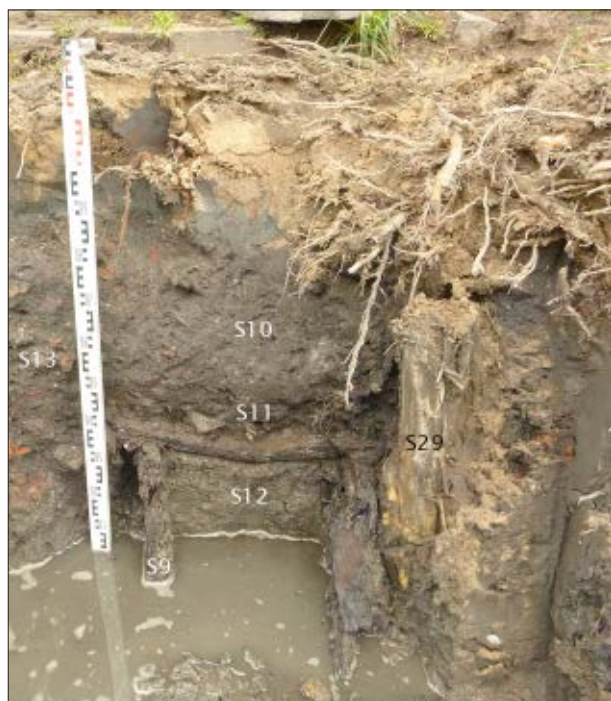
Afb. 4.18 Het riool S9 onderin het profiel en deels onder de waterspiegel. De breuken aan het hout van S9 lijken niet vers te zijn. Onder water steekt de bodem van het riool nog 40 centimeter uit het profiel. De houten paal S29 direct rechts van S9 is vrij recent en hoort mogelijk bij een boomaanplant. Links van de baak is het jongere spoor S13 met veel baksteenfragmenten te zien. De foto is genomen naar het oosten.

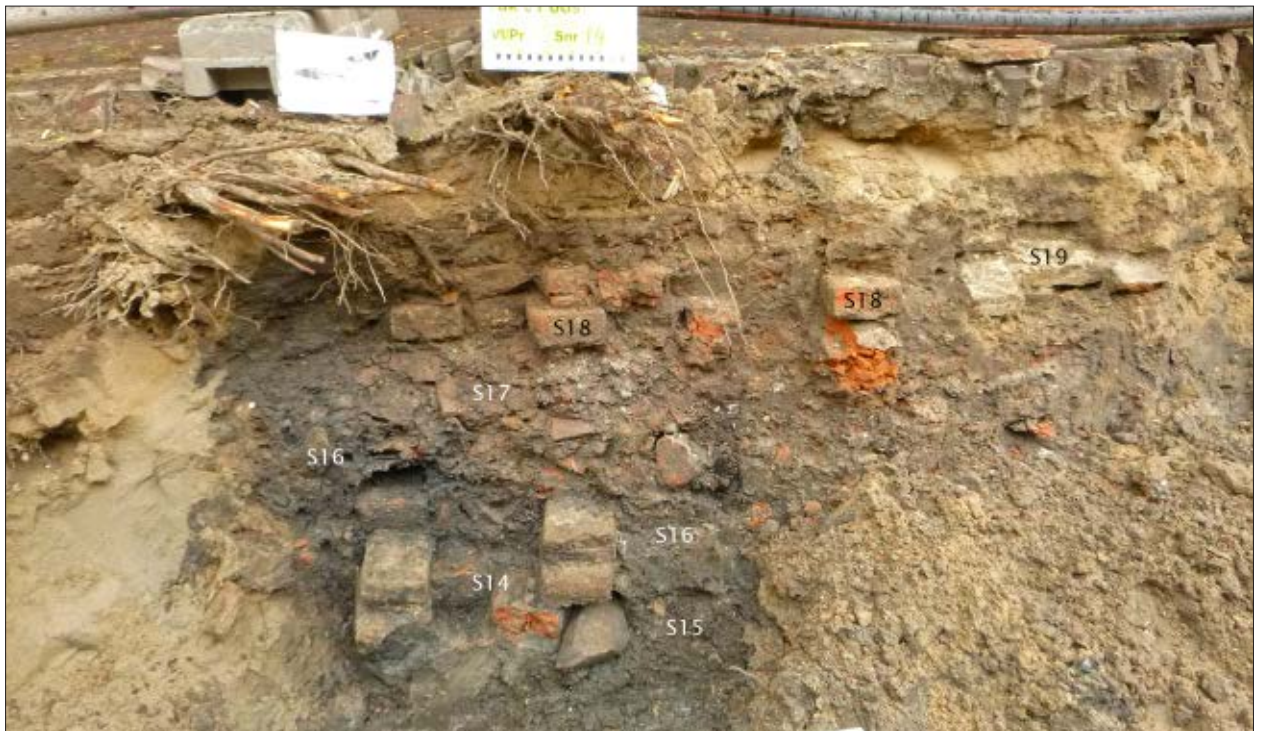
Afb. 4.19 Het riool S14 is onderin het profiel te zien met daaromheen de lagen S15 en S16. Het dak van S14 is mogelijk verstoord bij het graven van S17. De foto is genomen naar het oosten.

Ter hoogte van Oudegracht 32 lag S14, een constructie van gestapelde bakstenen die gezien de vlakke bodem en opstaande wanden als het restant van een goot te interpreteren is. Het is een slordig gevormde goot gemaakt van gebroken en mogelijk hergebruikte bakstenen van verschillende formaten (?x14x6,5; ?x15x7 en ?x13x7 centimeter). De bovenkant van de bodem bevond zich op 0,05 m-NAP. Hoewel deze bodem wat hoger lag dan die

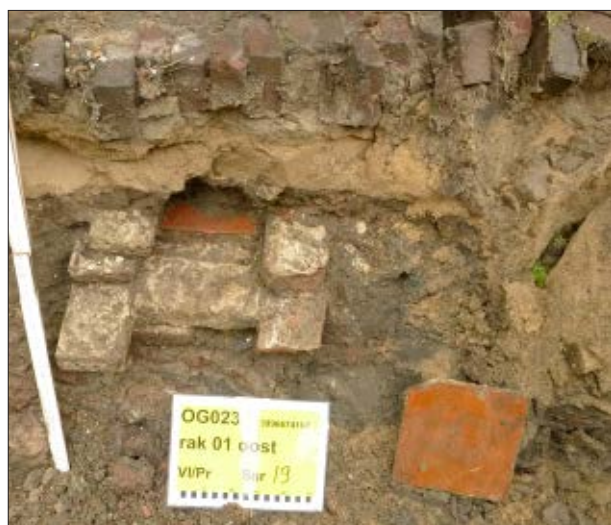
Afb. 4.21 De kleine goot S19 dicht onder de bestrating van de werf. Rechts staat een tegel afkomstig van de vloer rechtop. Het formaat van de tegel is 21,5 x 21,5 centimeter. De foto is genomen naar het oosten.

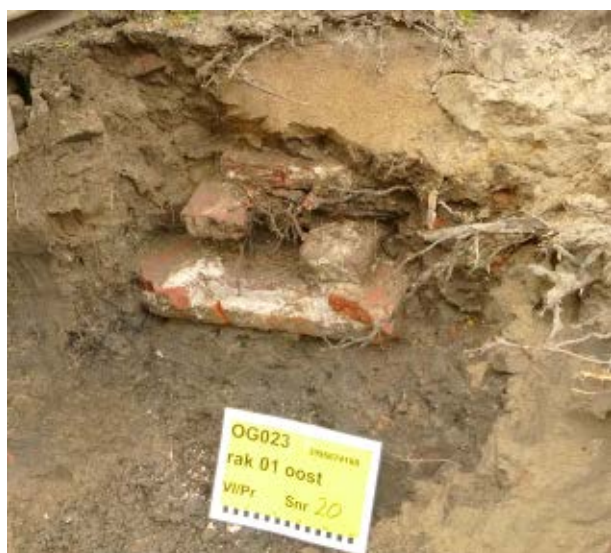
Afb. 4.22 De kleine goot S20 gefotografeerd naar het oosten.

S20 lag 2,0 meter ten zuiden van S19 en was gemetseld van handgevormde stenen met afmetingen van 23x11x4 centimeter. Ook bij deze goot was witte kalkmortel als bindmiddel gebruikt. De bodem bestond uit twee lagen bakstenen (twee-steens breed). In tegenstelling tot S19 was hier geen gebruik gemaakt van plavuizen. De bovenkant van de bodem bevond zich op 42 centimeter onder het werfoppervlak (0,53 m+NAP). Op de bodem stonden 12 centimeter van elkaar de halfsteens wanden van de goot. De wanden waren slechts twee lagen hoog en daarop lag het dak van de goot bestaande uit een laag dwars geplaatste stenen.

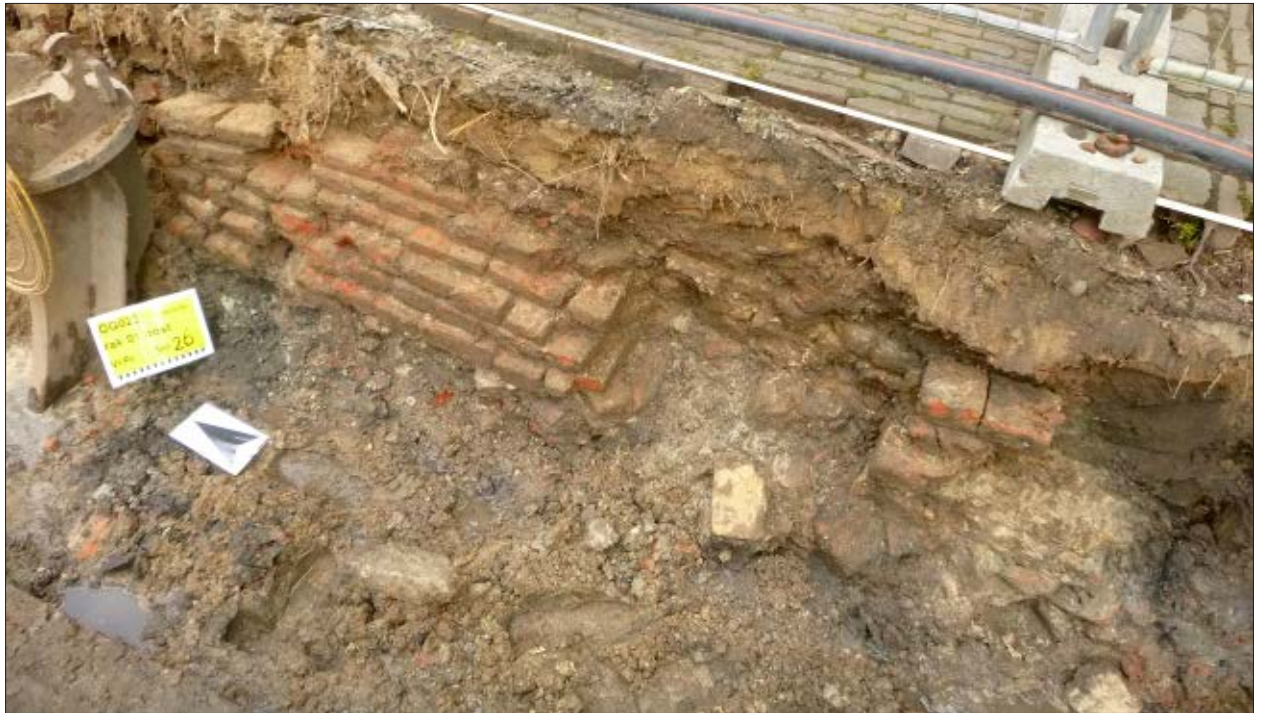
Afb. 4.23 Overzicht van het muurwerk S26. Het fotobordje leunt tegen een ijzeren steekhaak die gebruikt wordt bij het afbreken van de walmuren. Achter die haak loopt S26 nog 0,7 meter door maar is daar zwaar beschadigd bij het graafwerk. In het midden van de foto lijkt S26 al te stoppen maar in de profielwand is te zien dat beide blokken muurwerk met elkaar verbonden zijn. Onder het muurwerk (S26) bevindt zich laag S27 die veel baksteenfragmenten bevat en als een soort grondverbetering gezien kan worden.

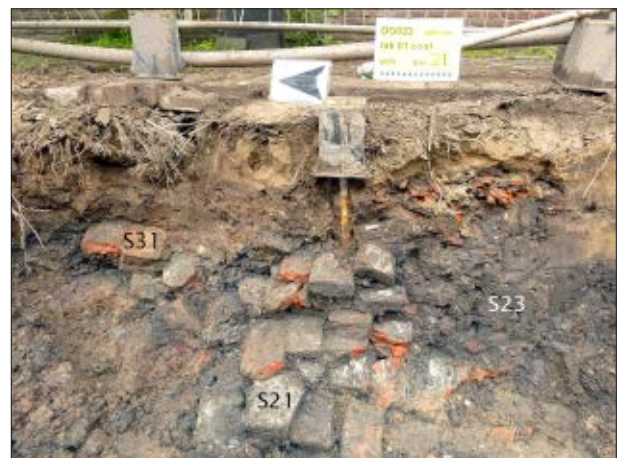
Afb. 4.26 In het midden van de foto staat de stapel bakstenen S21 onder de peilbuis en links daarvan S31. De foto is genomen naar het oosten.

Bij de begeleiding zijn in drie gevallen 'constructies' aangetroffen van op elkaar gestapelde bakstenen waarbij niet duidelijk is met welke reden de bakstenen zijn neergelegd. Ter hoogte van Oudegracht 32 lagen hoog in de profielwand op elkaar twee lagen hergebruikte kloostermoppen (?x14x6,5 centimeter). Het is niet duidelijk of al deze bakstenen ook echt bij elkaar hoorden, maar ze zijn samen als S18 gedocumenteerd (zie afb. 4.13, 4.19 en 4.20). Ter hoogte van Oudegracht 30 bevonden zich op vrij grote diepte S21 en S31, beide gemaakt van slordig gestapelde hergebruikte kloostermoppen (?x14x6, ?x15x6 en ?x15,5x6,5 centimeter). De onderkant van S21 bevond zich op 0,09 m+NAP. Deze stapel bakstenen heeft zeer waarschijnlijk niets te maken met de pijlbuis voor milieuonderzoek die daar was geplaatst.

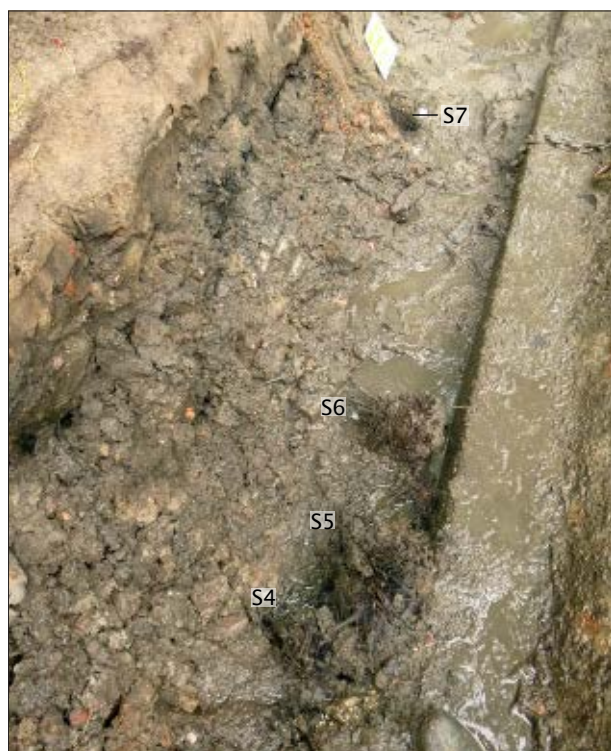
Afb. 4.27 De houten palen S4, S5, S6 en S7 in vlak 1 gefotografeerd naar het zuiden. De betonnen rand rechts hoort bij de voetplaat van de te restaureren walmuur.
