Basisrapportage Archeologie 171

# Rondom de Dom in 2018 en 2019

DP081, DP082 en SRV07: Archeologisch onderzoek op het Domplein en in de Servetstraat (Utrecht)

Juli 2020

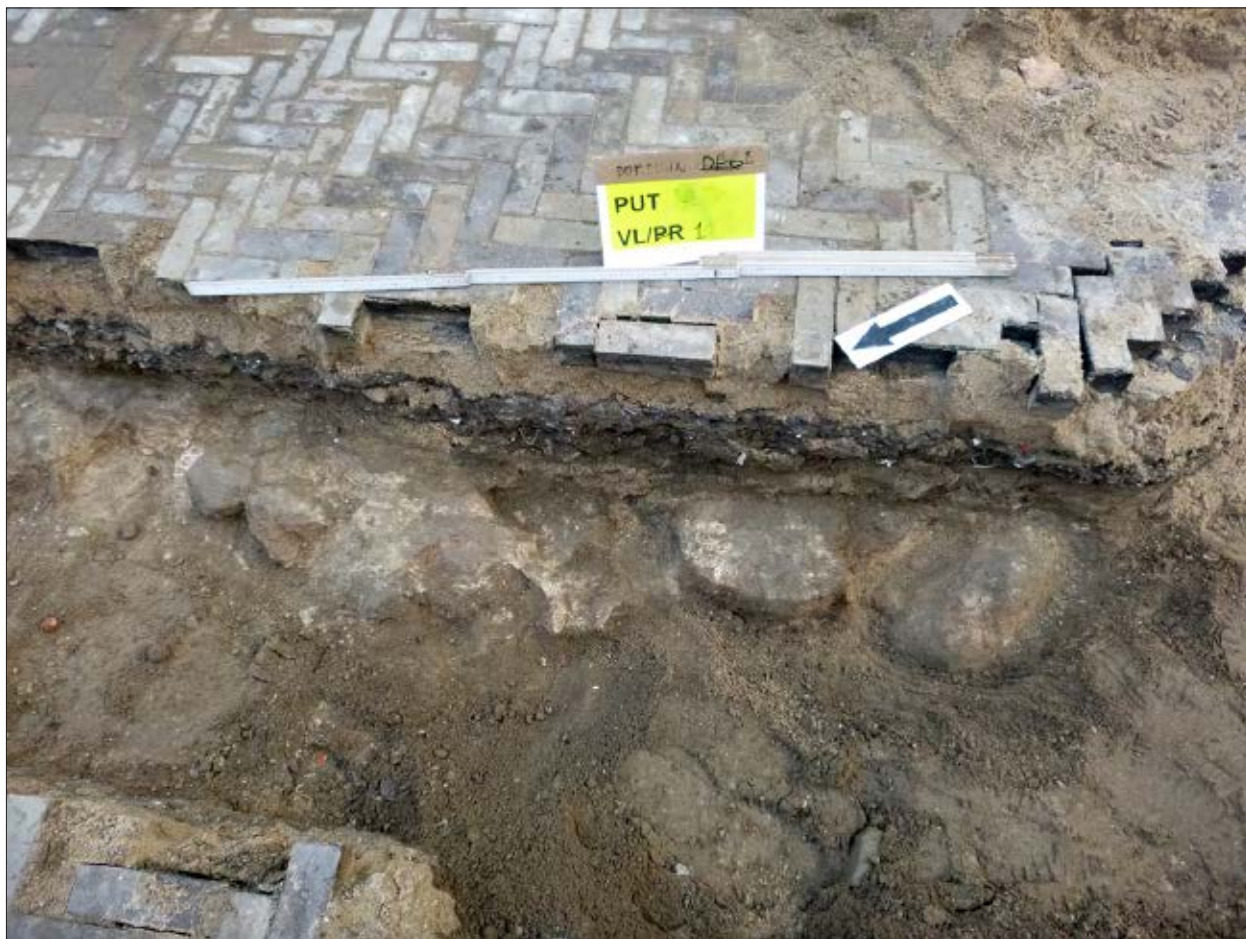
Afb. 3.2 De natuurstenen fundering van de Maartenstoren zoals zichtbaar in put 3. Opvallend zijn de ronde natuurstenen blokken en het overmatig gebruik van mortel.

De plek waar de waarneming van de natuurstenen fundering gedaan is, is ingemeten als werkput 3. De natuurstenen fundering is rommelig opgebouwd en het gebruikte materiaal is niet op grootte gesorteerd. In de noordwestelijke hoek lijkt een vrij grote ovale kei te liggen (afb.3.2). Het overige natuursteen bestaat voornamelijk uit brokken tufsteen. Er zit veel mortel in en rondom de fundering. Mogelijk dat er meer funderingsresten onder

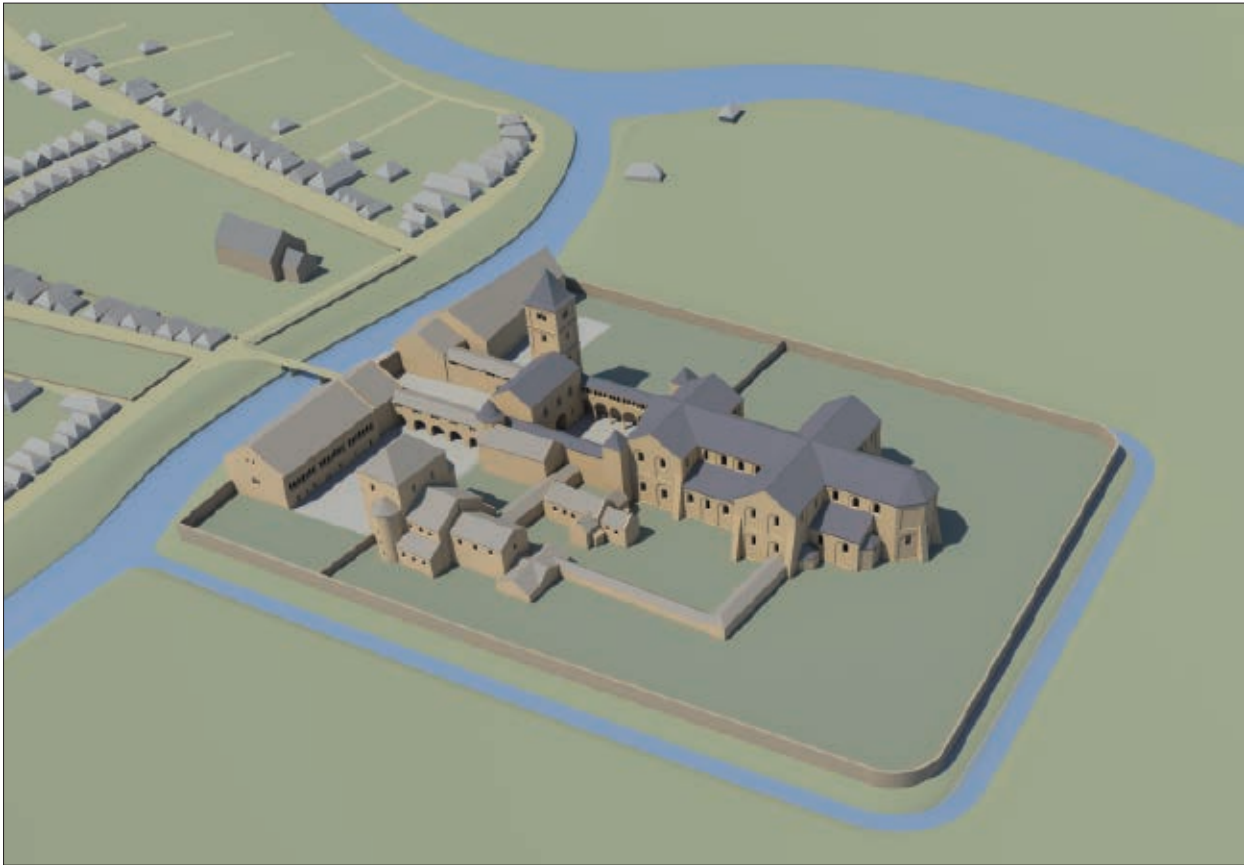
Afb. 3.3 Reconstructie van de bisschoppelijke burcht omstreeks 1040 met daarbinnen als meest dominante element de romaanse Domkerk met de Maartenstoren. Ook zichtbaar zijn de beide paleizen op de achtergrond, de Sint Salvator op de voorgrond en de Heilige Kruiskapel tussen beide kerken in. Gezien vanuit het zuidoosten. Bron: D. Claessen, in De Kam, Kipp en Claessen 2014, 35.

De fundering behoort tot de romaanse Dom uit de elfde eeuw. Bisschop Adelbold gaf in 1015 opdracht tot de bouw van de romaanse Domkerk binnen de bisschoppelijke burcht. Reeds in 1023 was de bouw van de kerk voltooid.<sup>8</sup> Tevens werden aan weerszijde van de romaanse Dom twee paleizen of paltsen gebouwd, één voor de bisschop en één voor de keizer. Dit onderstreepte de goede band tussen Utrecht en haar keizers. Over de romaanse Dom is betrekkelijk weinig bekend. Deze Dom was namelijk geen heel lang leven beschoren. De reden hiervoor was de start van de bouw van de gotische Domkerk in de dertiende eeuw. Zodoende is slechts één contemporaine schilderij overgeleverd waar de romaanse Domkerk op wordt afgebeeld.<sup>9</sup> Op basis van archeologische en bouwhistorische onderzoeken in de afgelopen decennia is een reconstructie gemaakt (afb. 3.3 en 3.4). Op afbeelding 3.3 is in het midden de toren van de romaanse Dom te zien. Deze toren heette de Sint-Maartenstoren en was de plek waar zich de klokken bevonden.<sup>10</sup> De natuurstenen fundering die tijdens het huidige onderzoek is aangetroffen behoorde tot deze toren.

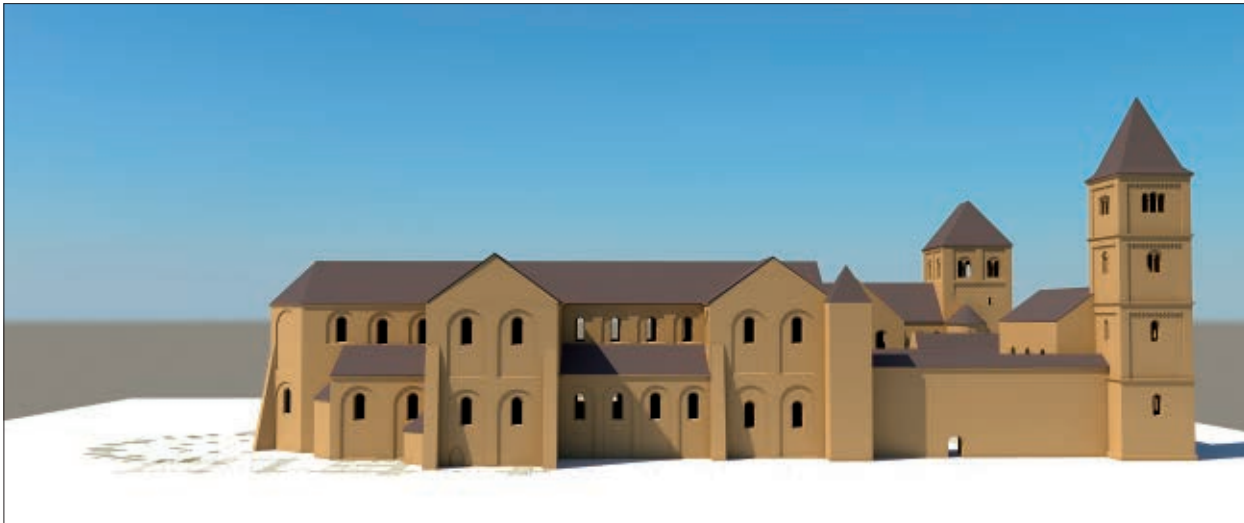
Afb. 3.4 Reconstructie van de romaanse Domkerk met rechts op de voorgrond de Maartenstoren. Gezien vanuit het noorden. Bron: D. Claessen, in: De Kam, Kipp en Claessen 2014, 39.

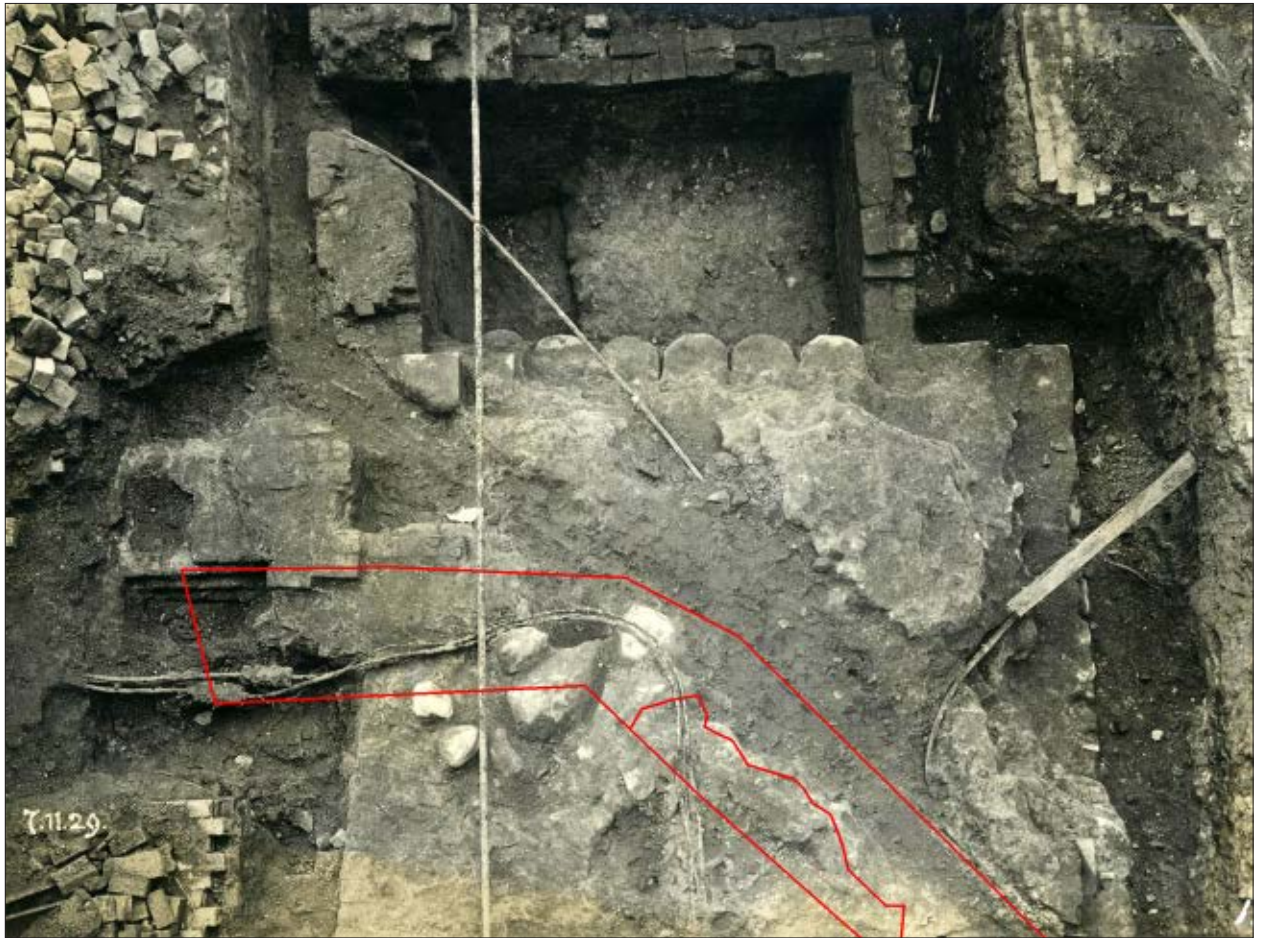
Afb. 3.5 Foto van de torenfundering uit 1929 met de locatie van werkput 3 uit 2018 in het rood aangegeven. Het noorden is aan de rechterzijde van de foto.

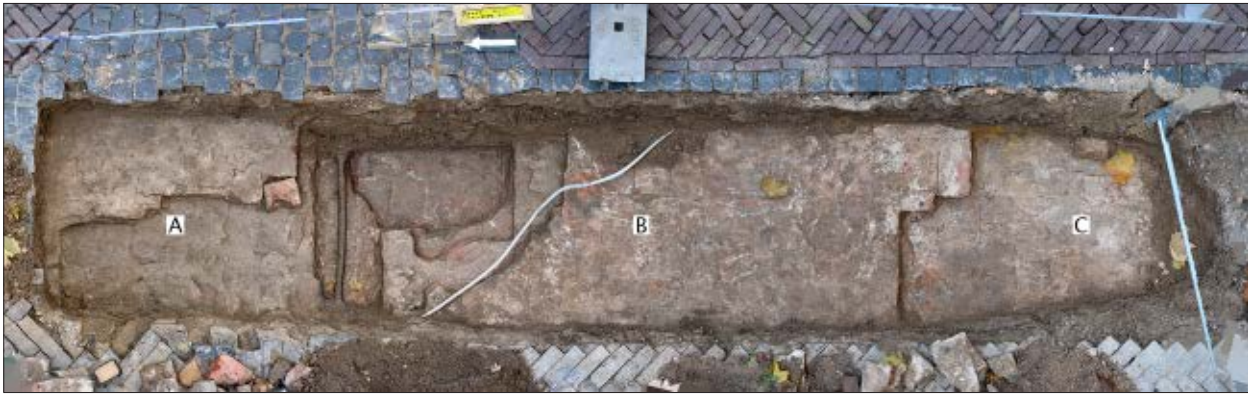
Afb. 3.7 Orthofoto van werkput 1 met daarin de drie segmenten aangegeven.

van het muurwerk zijn genoteerd (tabel 3.2 en afb.3.7). Bij segment A is tevens een 3-lagenmaat van circa 27 centimeter genoteerd. De bakstenen zijn gemetseld met licht tot donkergrijze mortel met een korrelige structuur en een enkele mosselschelp ertussen.

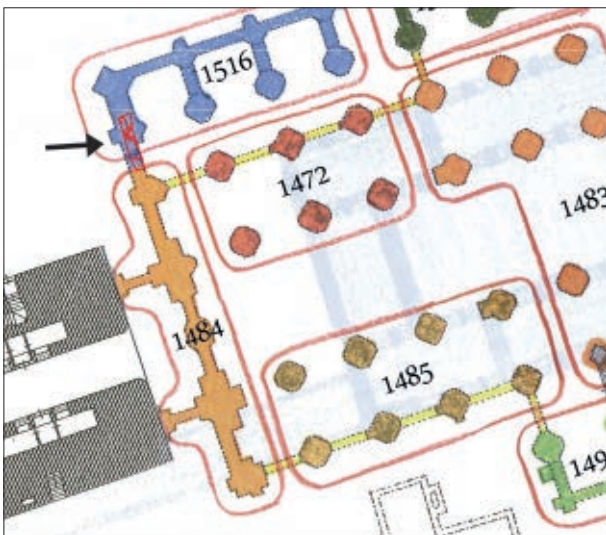
Afb. 3.8 De plattegrond van de gotische Domkerk met daarin aangegeven de verschillende bouwfases. Linksboven is in het rood de archeologische waarneming aangegeven. Het noorden is boven.

De gotische Domkerk kende, net als de Domtoren, verschillende bouwfases verspreid over enkele eeuwen. Na intensieve bouwwerkzaamheden aan de Domtoren en het koor van de Domkerk, was het in 1484 dan eindelijk de beurt aan de westgevel van de Domkerk. Voor de bouw van deze gevel moest ook het laatste deel van de oude romaanse Domkerk worden afgebroken. Hiermee begonnen al in 1471.<sup>12</sup> De noordwesthoek van de gotische Domkerk werd pas vanaf 1516 gebouwd (afb. 3.8).<sup>13</sup> Wanneer de ligging van werkput 1 gekoppeld wordt aan de bouwfases van de westgevel, blijkt dat het meest zuidelijke gedeelte van fundering die in de werkput zichtbaar was (segment A in afb. 3.7) mogelijk uit de bouwphase van 1484 zou kunnen dateren.

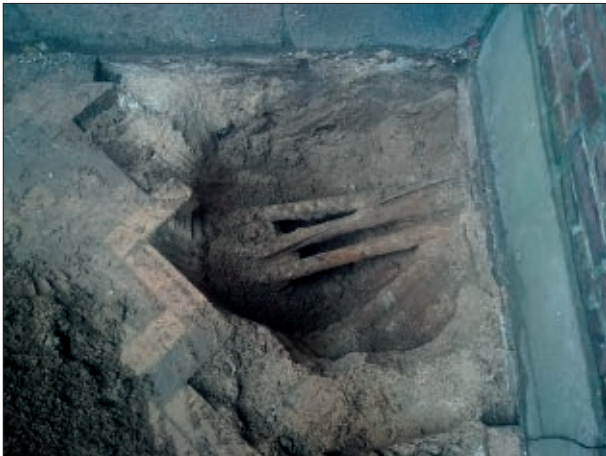
Afb. 4.2 Put 4.1 gezien richting het oosten.

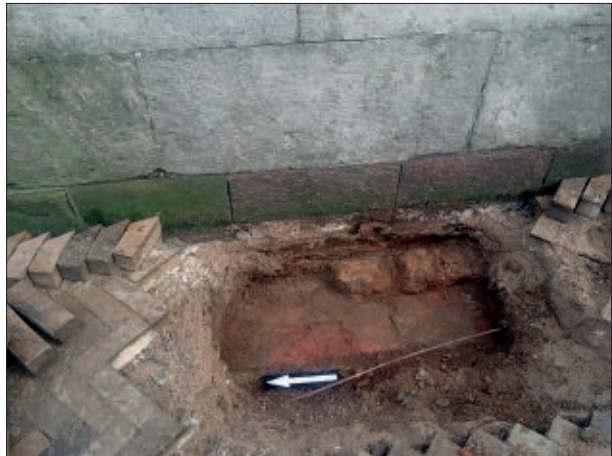
Afb. 4.5 Put 6 met de aanzet van de bakstenen fundering van de Domtoren.

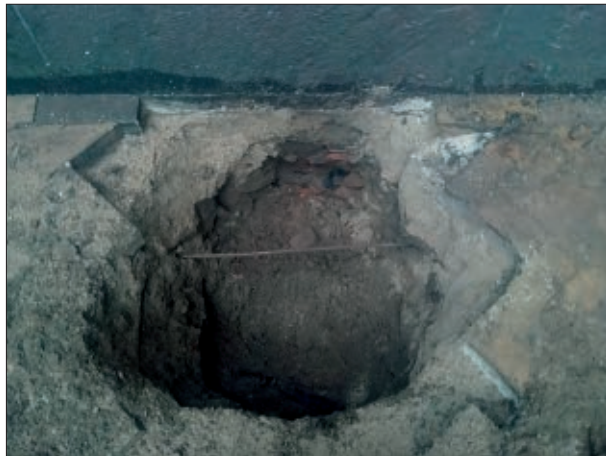
Afb. 4.3 Put 4.2 gezien richting het oosten.

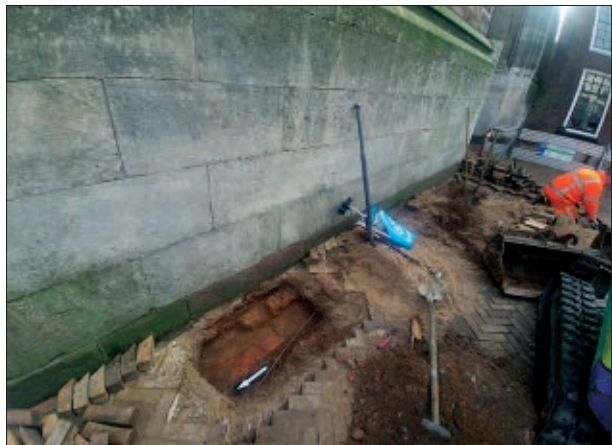
Afb. 4.6 Overzicht met put 6 op de voorgrond en put 5 op de achtergrond.

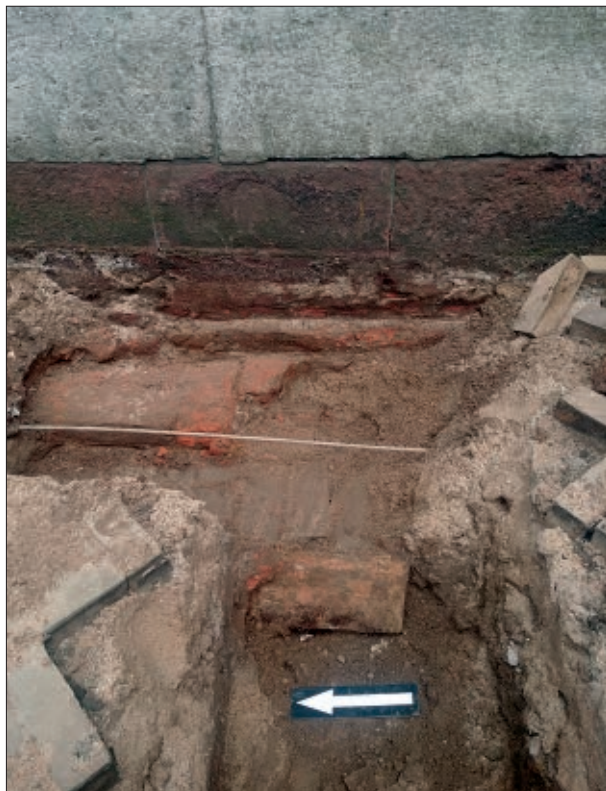
Afb. 4.4 Put 5 met op de voorgrond de kloostermop en de twintigste-eeuwse kabelrij. Op de achtergrond de aanzet van de bakstenen fundering van de Domtoren.

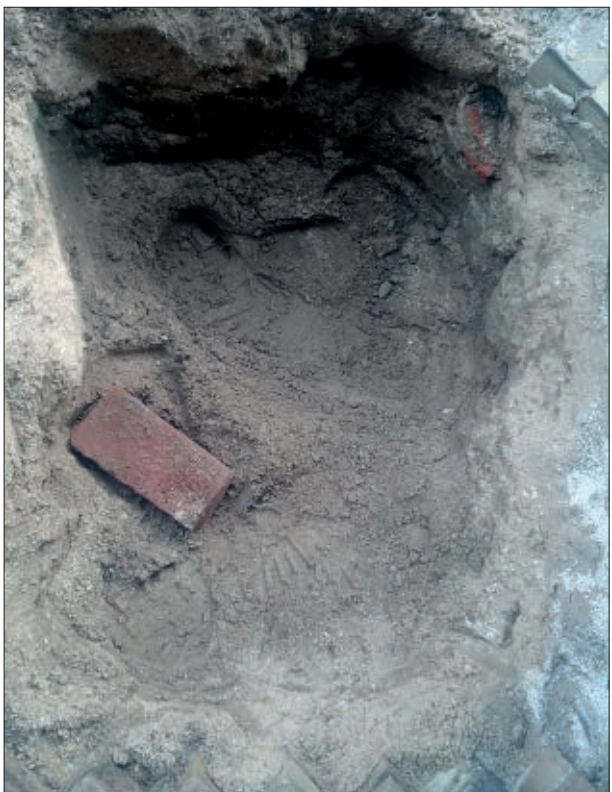
Afb. 4.7 Enkel schoon zand en een losse baksteen in put 7, gezien richting het oosten.

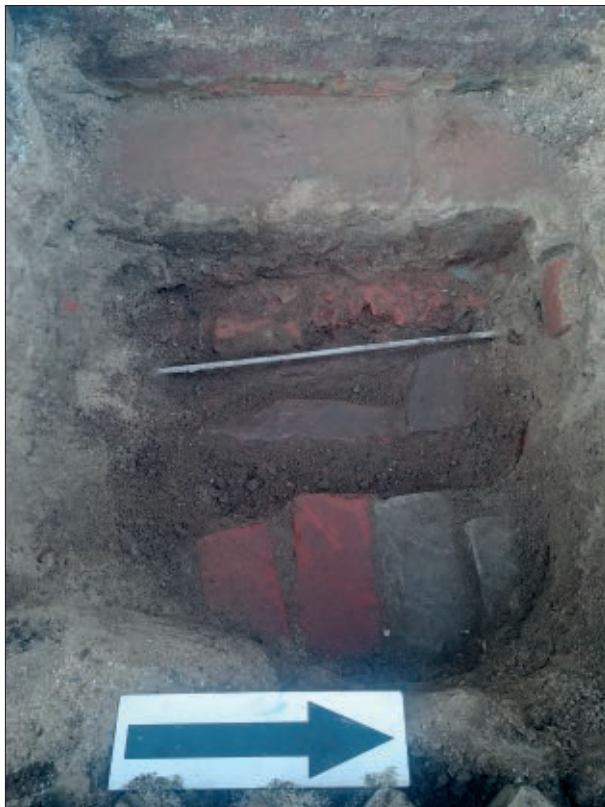
Afb. 4.8 De initiële put 8 met de twintigste-eeuwse baksteenrij op de voorgrond, de aanzet van de zandstenen sarcofaag daar achter en op de achtergrond de bakstenen en zandstenen fundering van de Domtoren.

Ook in deze put is de fundering van de Dom aanwezig. Maar in tegenstelling tot de andere waarnemingen bestaat de eerste laag uit rood zandsteen. Eén blok zandsteen kon in zijn geheel in de lengte gemeten worden en was 71

centimeter lang. Onder de zandstenen laag ligt een laag kloostermoppen. Tussen de kloostermoppen en de sarcofaag (en in mindere mate ook boven de kloostermoppen) was een ondefinieerbare grijze laag aanwezig waarvan de gelaagdheid leek op die van leisteen. Het materiaal was zeer fragiel en kon gemakkelijk tussen de duim en wijsvinger verpulverd worden, waardoor het meer weg had van houtskool. Het was niet geheel duidelijk wat voor materiaal dit betrof, mogelijk ging het om kleischalie. Er is geen monster van genomen.

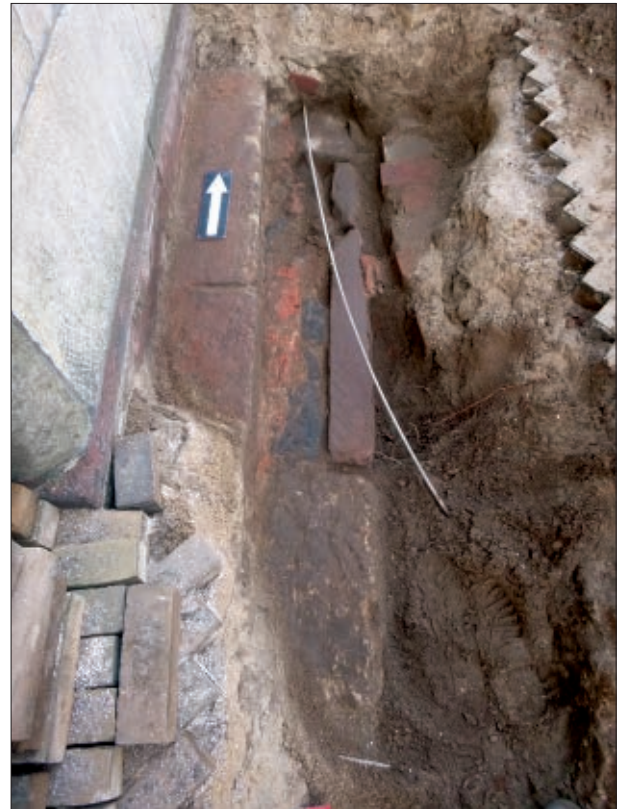
Afb. 4.9 De uitbreiding van put 8 met daarin als opvallende elementen links de zandstenen aanzet van de Domtorenfundering en in het midden het fragment van de sarcofaag.

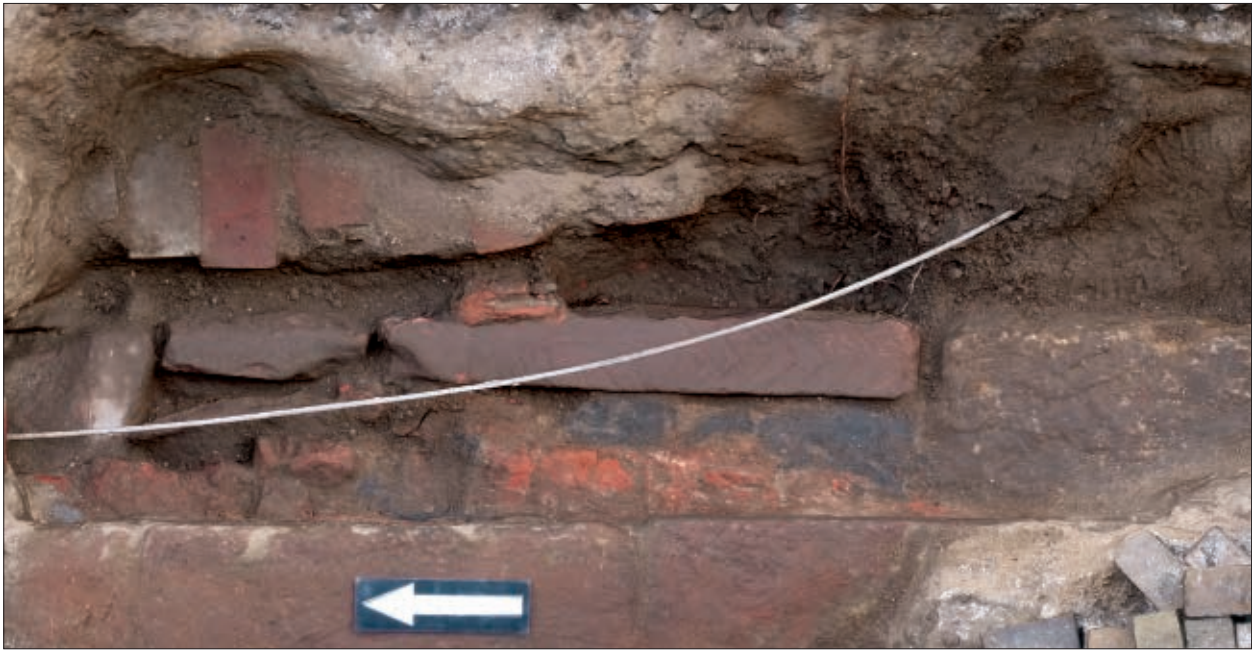
Afb. 4.10 Orthofoto van het sarcofaagfragment met rechts het blok zandsteen op de zuidoosthoek van de Domtoren.

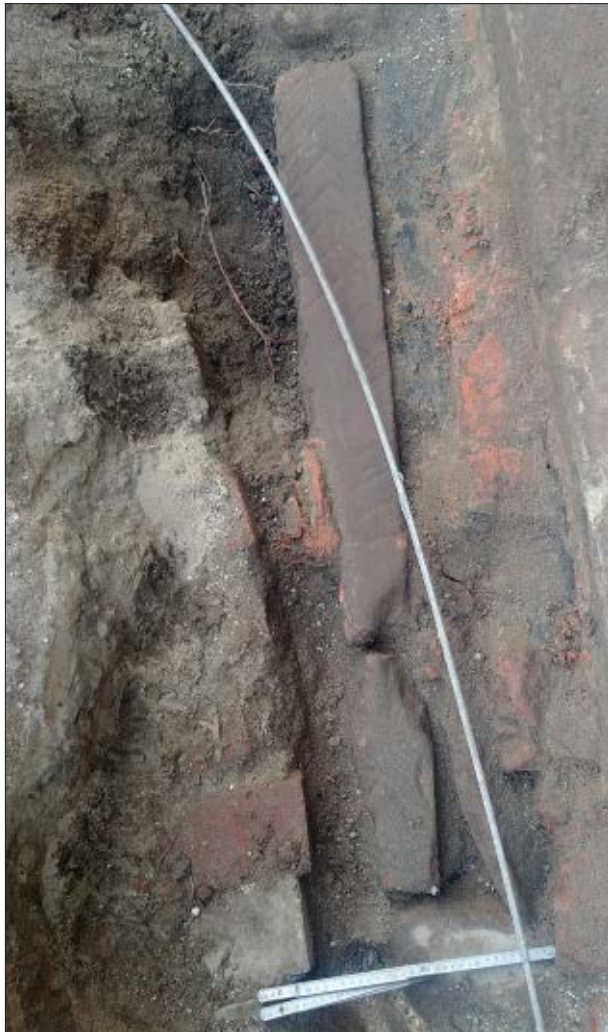
Afb. 4.11 Een close-up van het fragment van de sarcofaag.

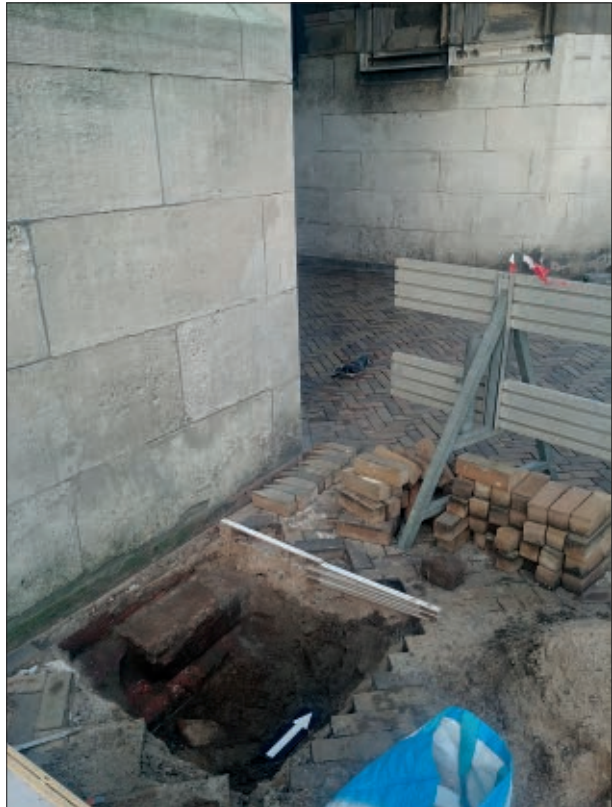
Afb. 4.12 Put 9 met ook daarin een zandstenen funderingslaag met daaronder een bakstenen laag.

In dit proefgat bestaat de eerste laag van de fundering wederom uit rode zandsteen. Hieronder is een laag kloostermoppen aanwezig. In de put bestond verder voornamelijk uit schoon zand met hier en daar puinresten.

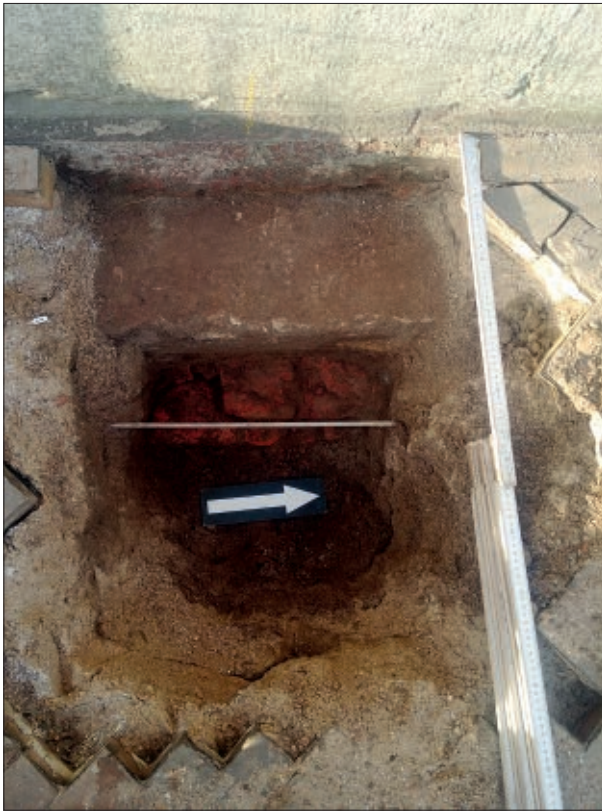
Afb. 4.13 Put 10 met ook daarin een zandstenen funderingslaag met daaronder een zeer fragmentarische bakstenen laag.

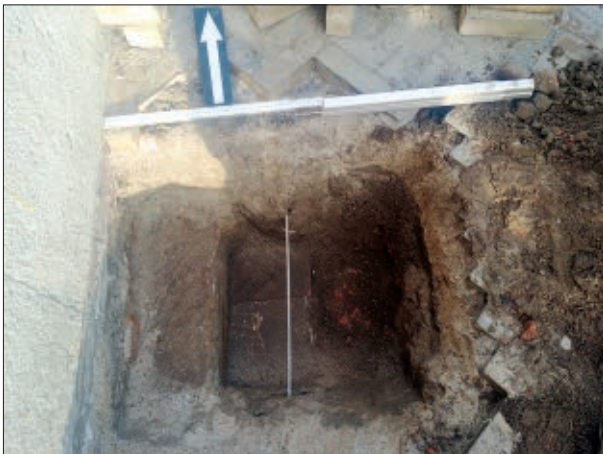
Afb. 4.14 Put 9 met twee zandstenen funderingslagen alvorens zich een baksteenlaag aandient.

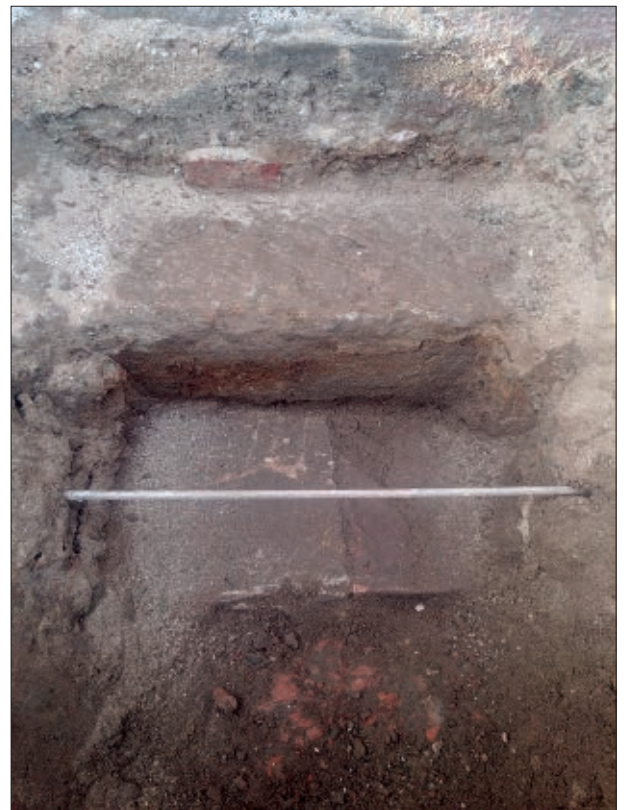
Afb. 4.15 Put 9 met twee zandstenen funderingslagen alvorens zich een baksteenlaag aandient, gezien richting het westen.

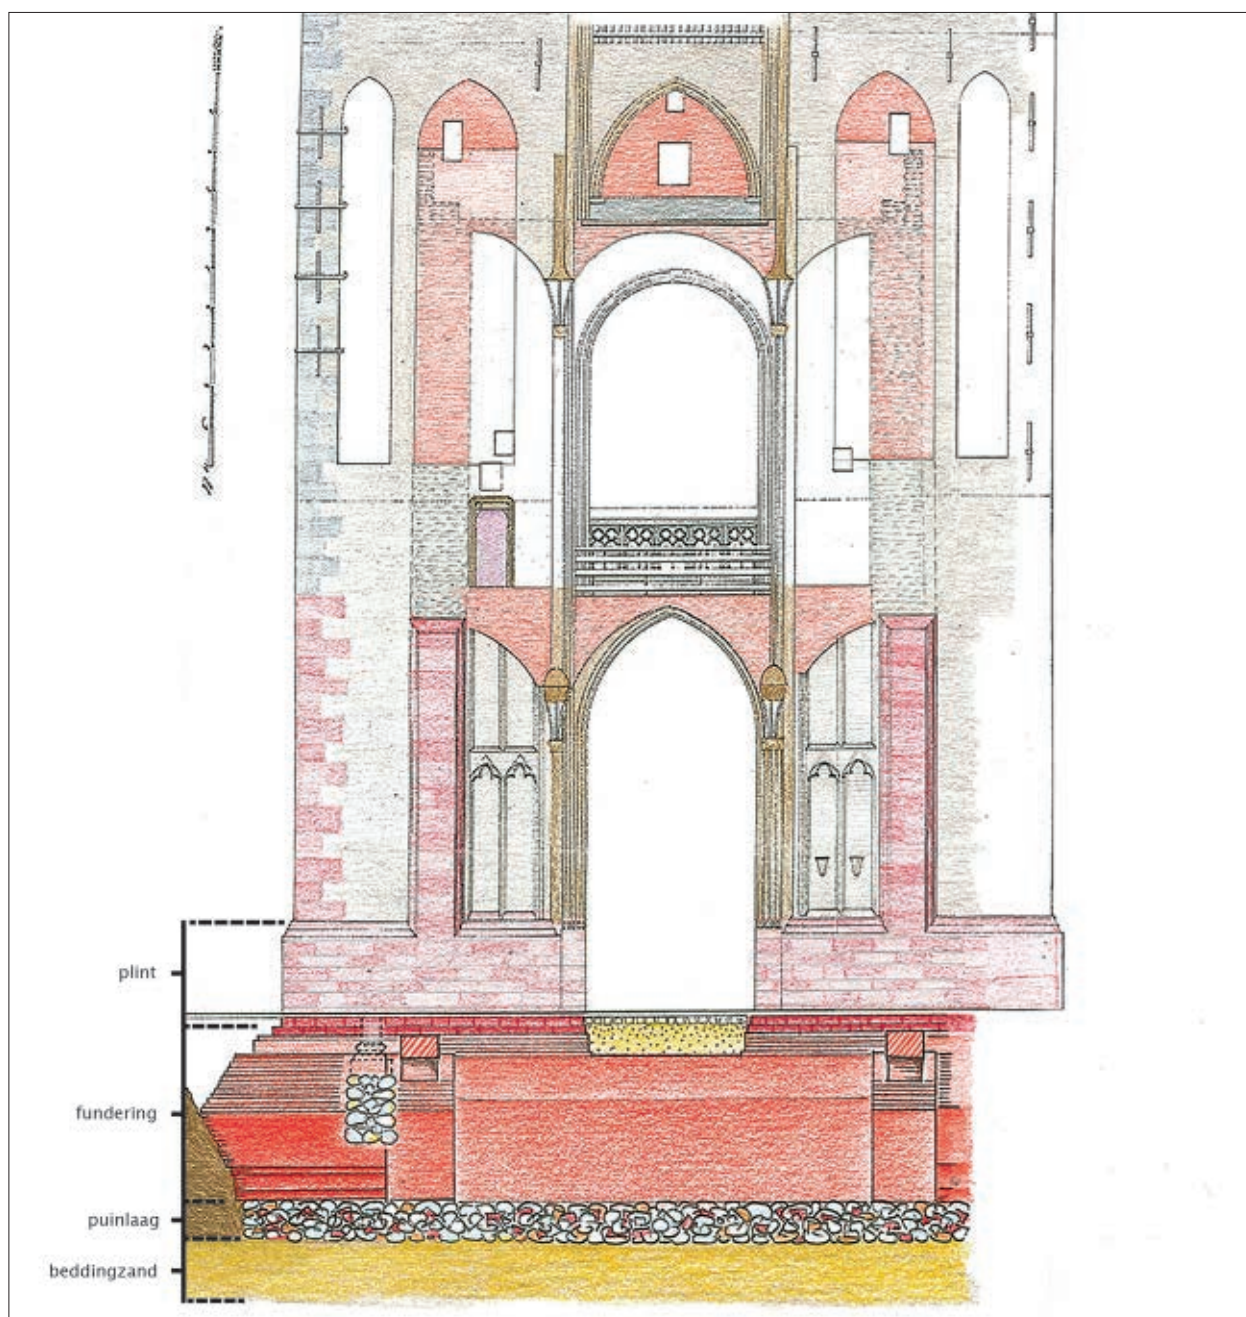
Afb. 4.16 Bouwhistorische doorsnede van de Domtoren. Gezien vanuit het oosten.

Na vaksgewijs uitgraven en het storten van een puinlaag werd per segment met spoed de bodem en de zijkanten opgemetseld tegen de wand van de bouwput (afb. 4.16). Hierna was het veilig de rest van de fundering te metselen. Deze werkzaamheden vonden plaats tot ongeveer 1 meter onder maaiveld.<sup>15</sup>

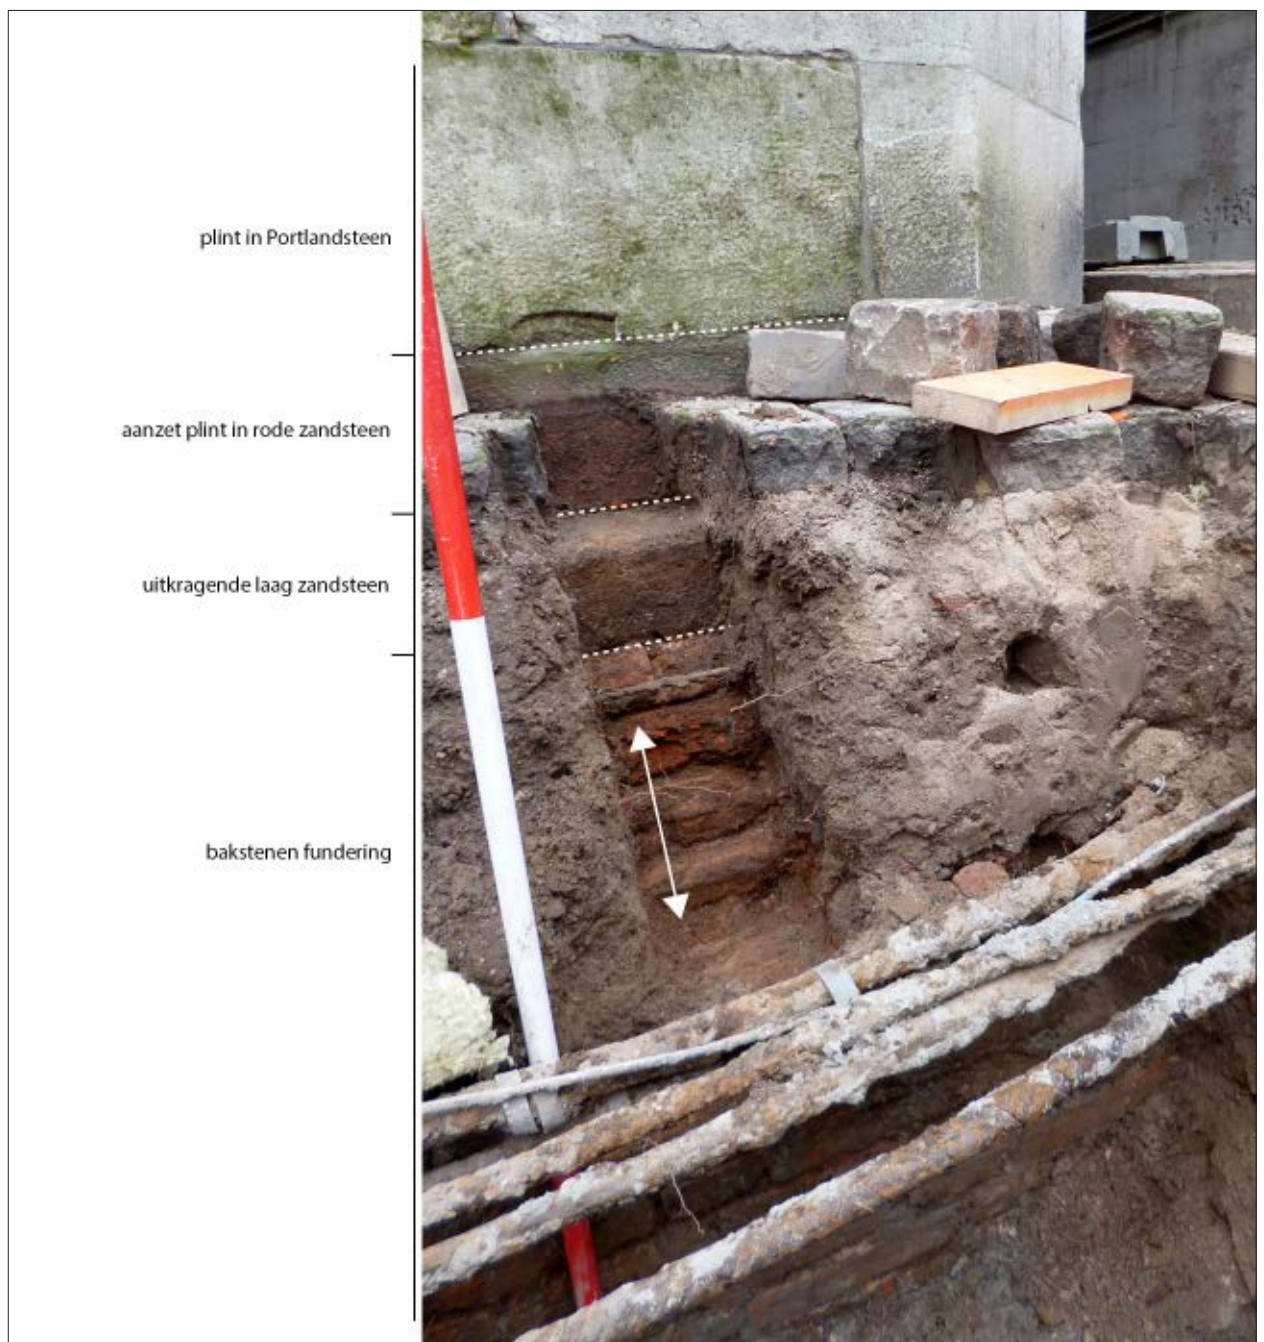
Afb. 4.17 De uitkragende natuurstenen laag die boven op de bakstenen fundering geplaatst is. Gezien richting het westen. (Foto gemaakt in 2013 door F. Kipp.)

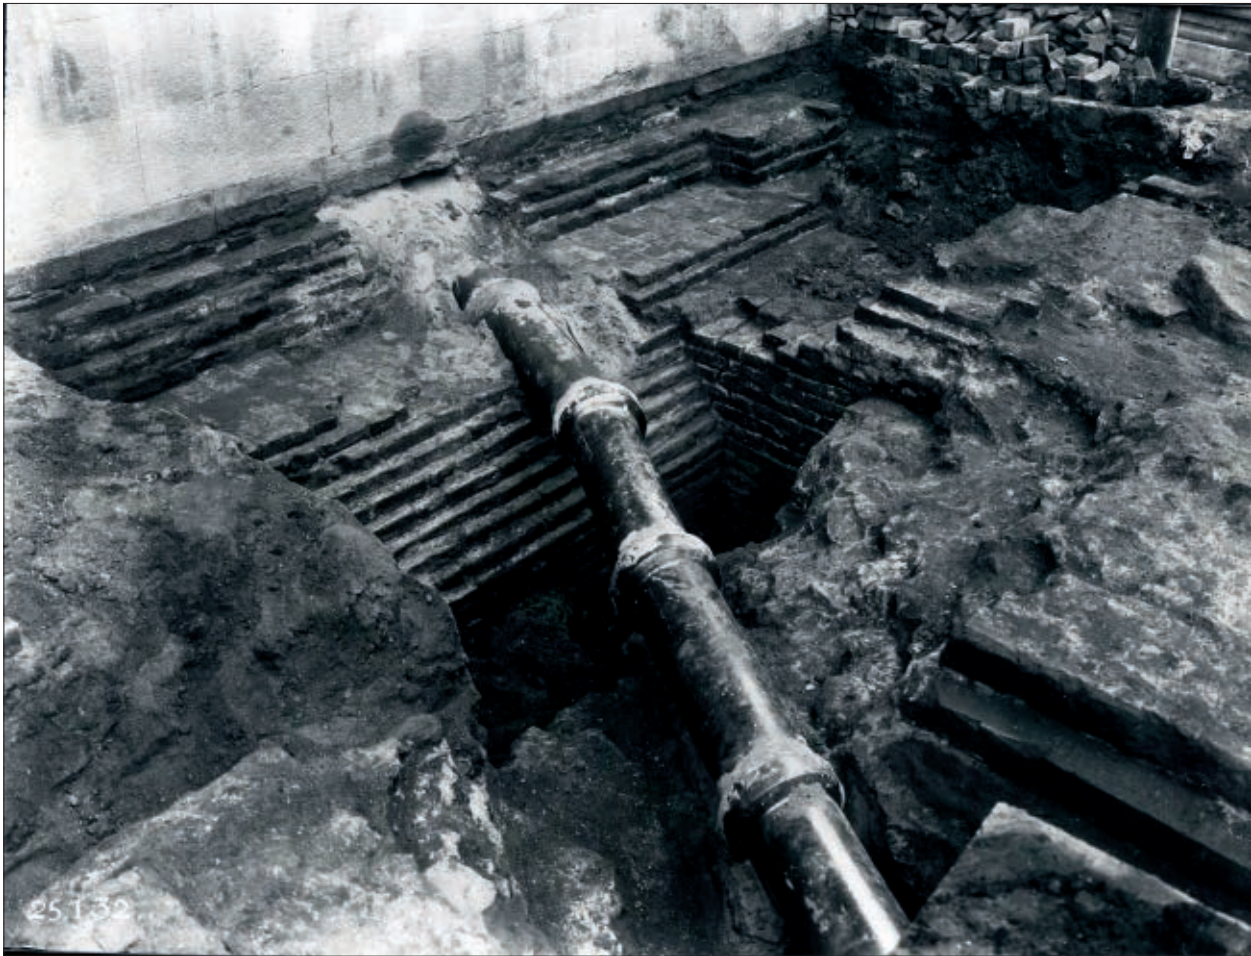
Afb. 4.18 Foto uit 1932 van de noordzijde van de Domtoren fundering. Opvallend is het gebruik van baksteen direct onder de plint.

bestaat (afb. 4.18). Dit wijkt af van het hiervoor geschetste beeld. Bij de noordkant van de Domtoren lag het maaiveld namelijk het hoogst waardoor hier minstens twee zandstenen funderingslagen verwacht zouden worden. Wat hiervoor de verklaring is, blijft voorlopig onbekend. Wellicht moet het antwoord gezocht worden bij de verschillende bouwfasen van de Domtoren.

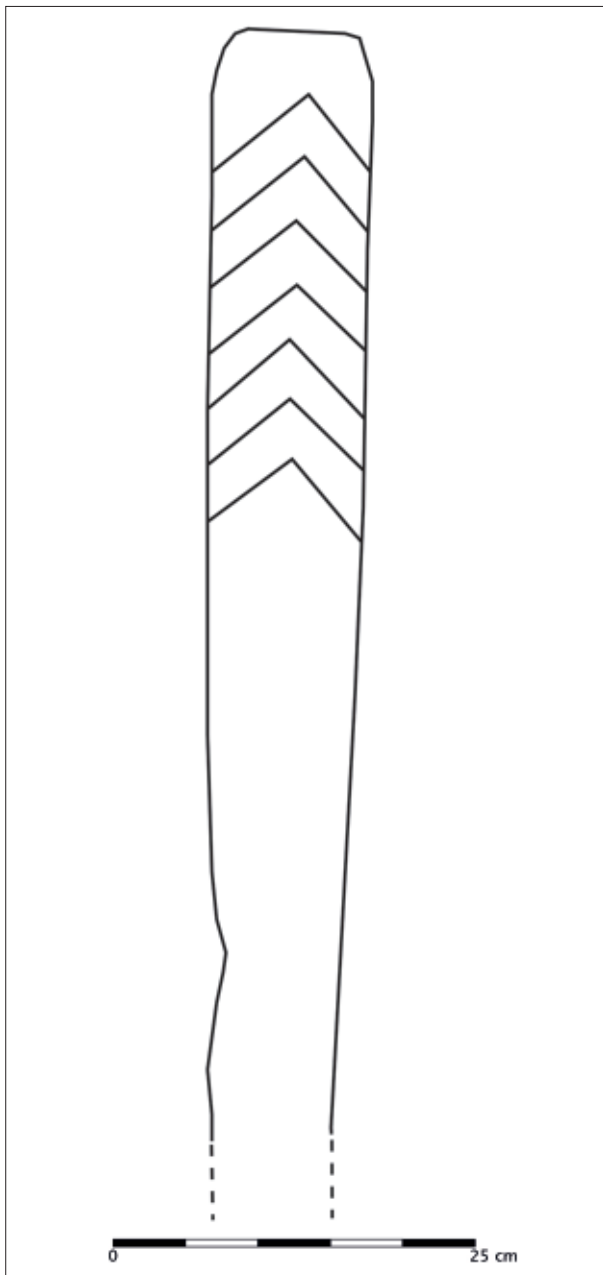
Afb. 4.19 Tekening van het sarcofaagfragment waarbij het duidelijk zichtbare visgraatmotief is aangegeven.

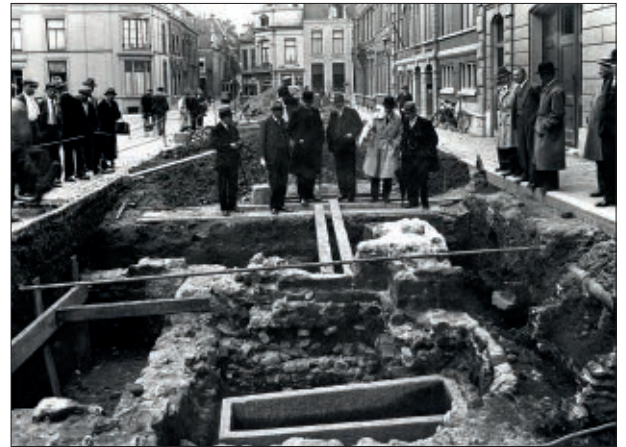
Afb. 4.20 Een sarcofaag temidden van de resten van de Heilige Kruiskapel op het Domplein, slechts enkele meters van het sarcofaagfragment uit het huidige onderzoek. Foto uit 1933, gezien vanuit het noorden.

De enige vondst van deze opgraving is het eerder genoemde sarcofaagfragment (afb. 4.19). Het fragment kon in situ blijven liggen aangezien de nieuwe steigerfundering hierboven geplaatst zou worden. Het rode zandstenen object was versierd met een visgraatmotief en was vermoedelijk onderdeel van de deksel van de sarcofaag. Het fragment van de sarcofaagdeksel is niet preciezer te dateren dan tussen tweede helft van de tiende en de dertiende eeuw.<sup>19</sup> Opvallend is de ligging van het object tegen de tweede funderingslaag en in het verlengde van een zandstenen blok die fungeert als hoek van het Dommfundament. Waarom de sarcofaagdeksel hier ligt, is niet geheel duidelijk. Mogelijk houdt het object verband met de zandstenen hoeksteen. De ligging precies in het verlengde hiervan doet vermoeden dat de sarcofaag wellicht diende als versteviging van het straatwerk. Toch kan ook niet uitgesloten worden dat de sarcofaag bij graafwerkzaamheden in de nabije omgeving is aangetroffen, afgebroken en in fragmenten in teruggeworpen grond beland is. Sarcophagen zijn in het verleden immers met regelmaat gevonden op het Domplein (afb. 4.20/4.21).

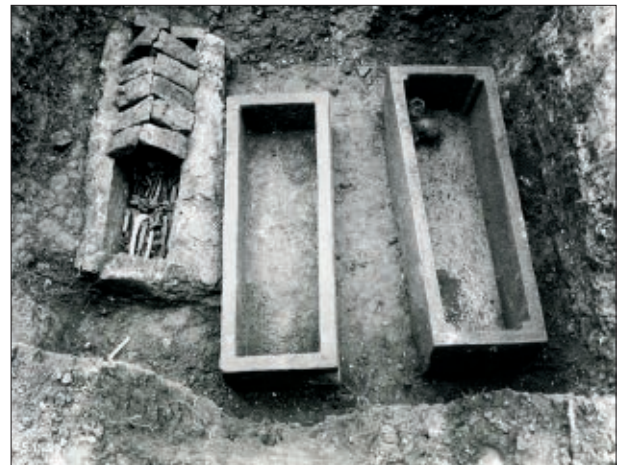
Afb. 4.21 Drie sarcofagen naast elkaar die in 1929 zijn aangetroffen op het Domplein.

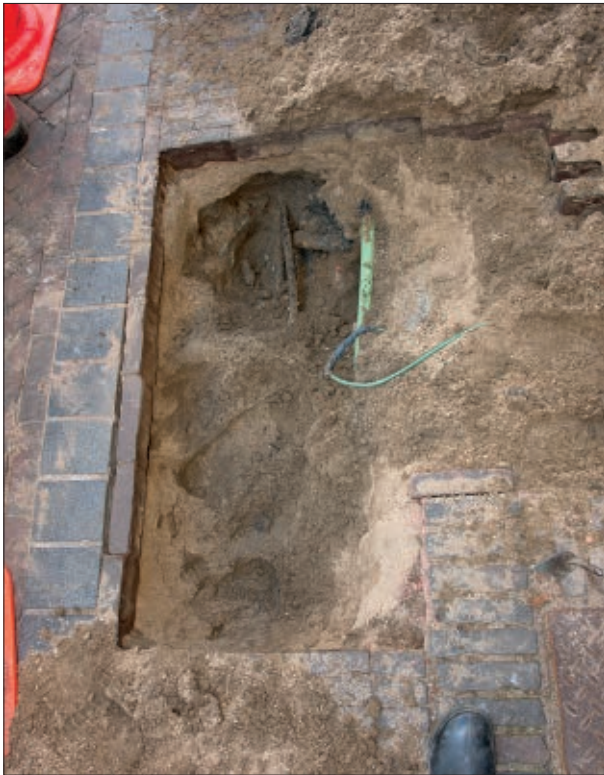
Afb. 5.2 Het kijkgat in de Servetstraat (foto richting het westen).

In de Servetstraat voor huisnummer 2 werd tijdens de archeologische waarneming een kijkgat gegraven direct voor de toegangsdeur van huisnummer 2. Het gat was circa 0,8 meter diep en 1,5 bij 1 meter groot (afb. 5.2).

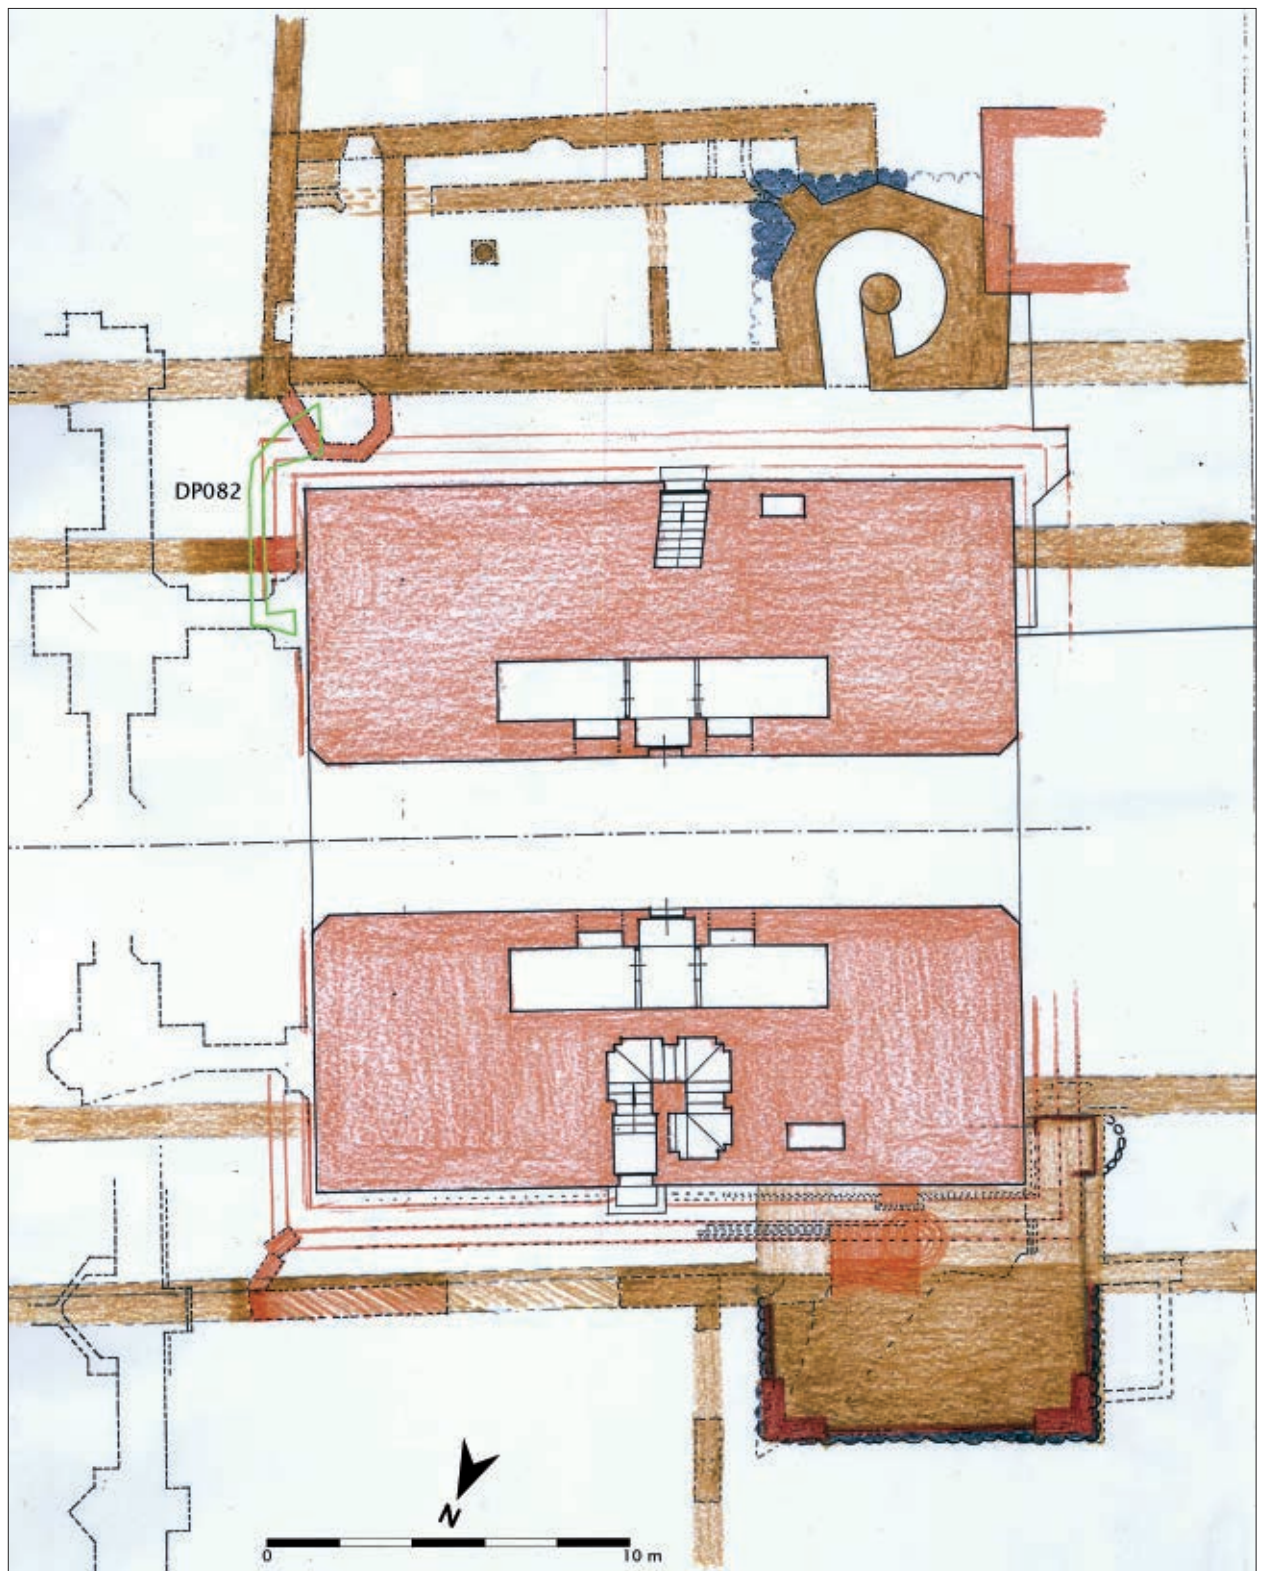
Afb. 6.2. Overzicht van het aangetroffen muurwerk rondom de Domtoren bij de opgravingen in de jaren twintig en dertig van de twintigste eeuw. Beige = tufsteen, donkerrood = rode zandsteen, oranje-rood = baksteen, grijs = halfronde gehakte schijven hergebruikte natuursteen (Bron: De Kam, Kipp en Claessen 2014, 129).

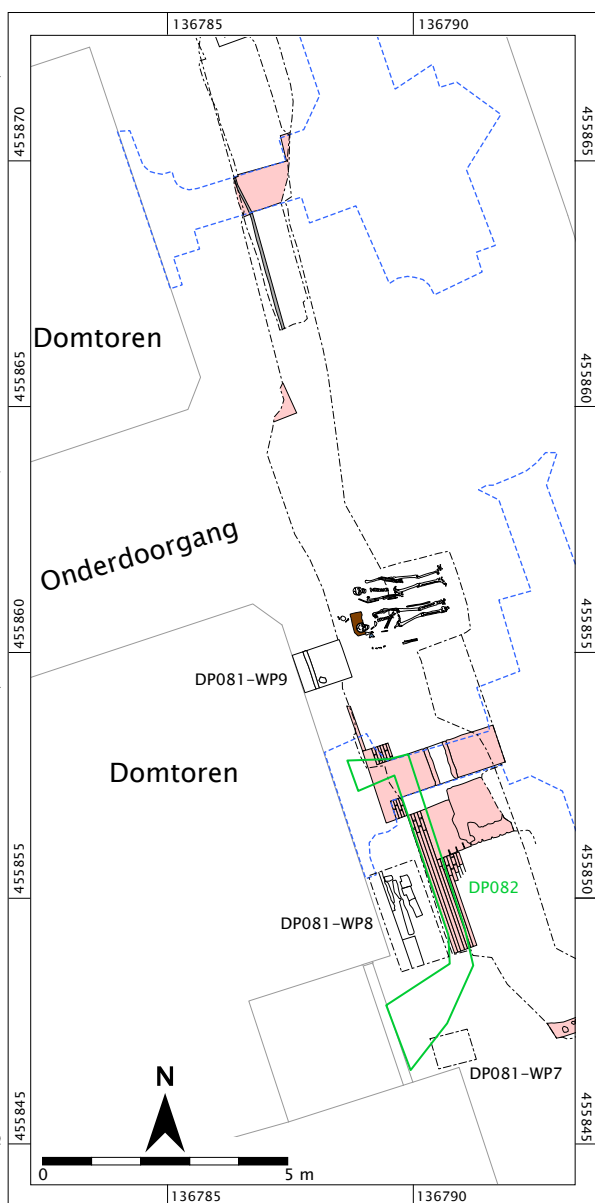
Afb. 6.3 Het onderzoek DP082 (groene lijn) geprojecteerd op een uitsnede van de allesporenkaart van het project DP029 'Domplein Kabels en Leidingen' (naar Hoegen in prep.). De blauwe lijn geeft de verdwenen delen van de Domkerk weer.
