Basisrapportage Archeologie 171

# Rondom de Dom in 2018 en 2019

DP081, DP082 en SRV07: Archeologisch onderzoek op het Domplein en in de Servetstraat (Utrecht)

Juli 2020

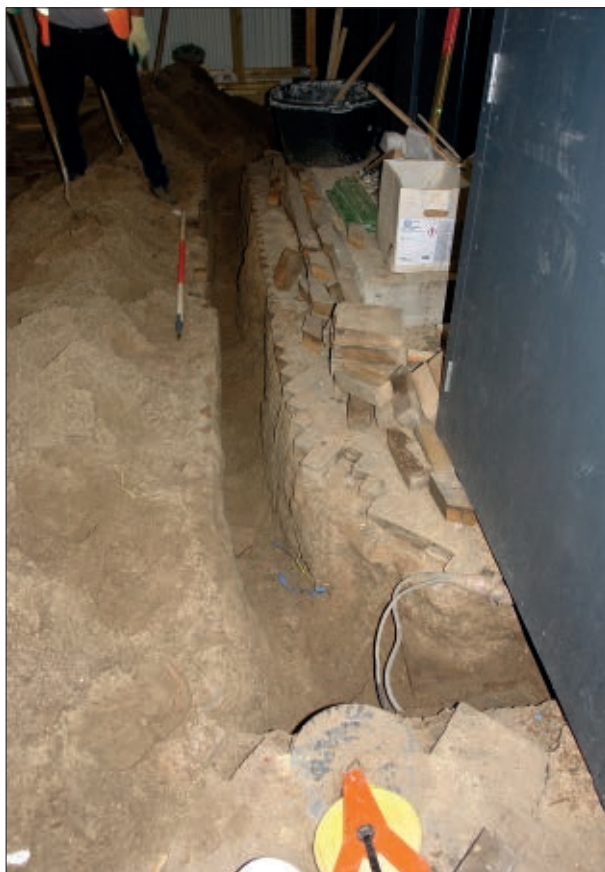
Afb. 6.4 Overzicht van de sleuf, richting het zuiden.

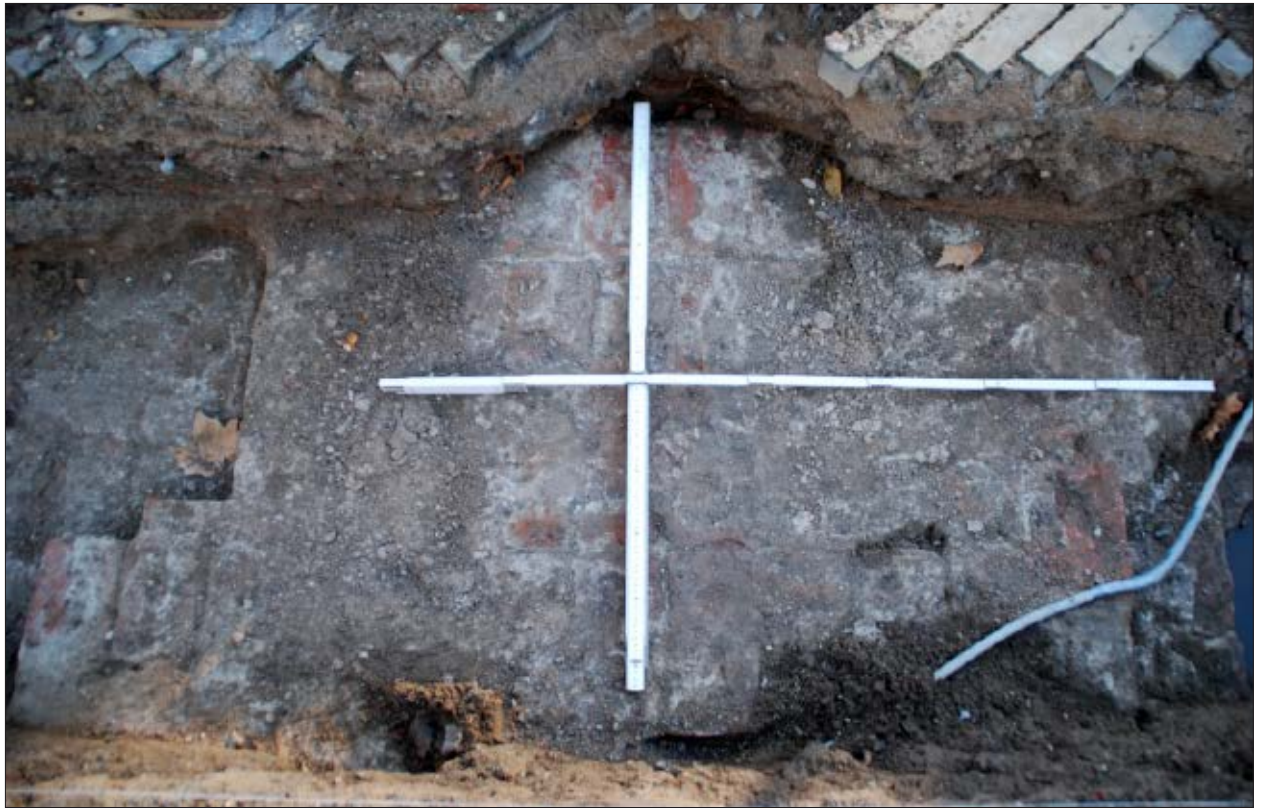
Afb. 2 Een deel van het muurwerk gezien vanuit het westen.

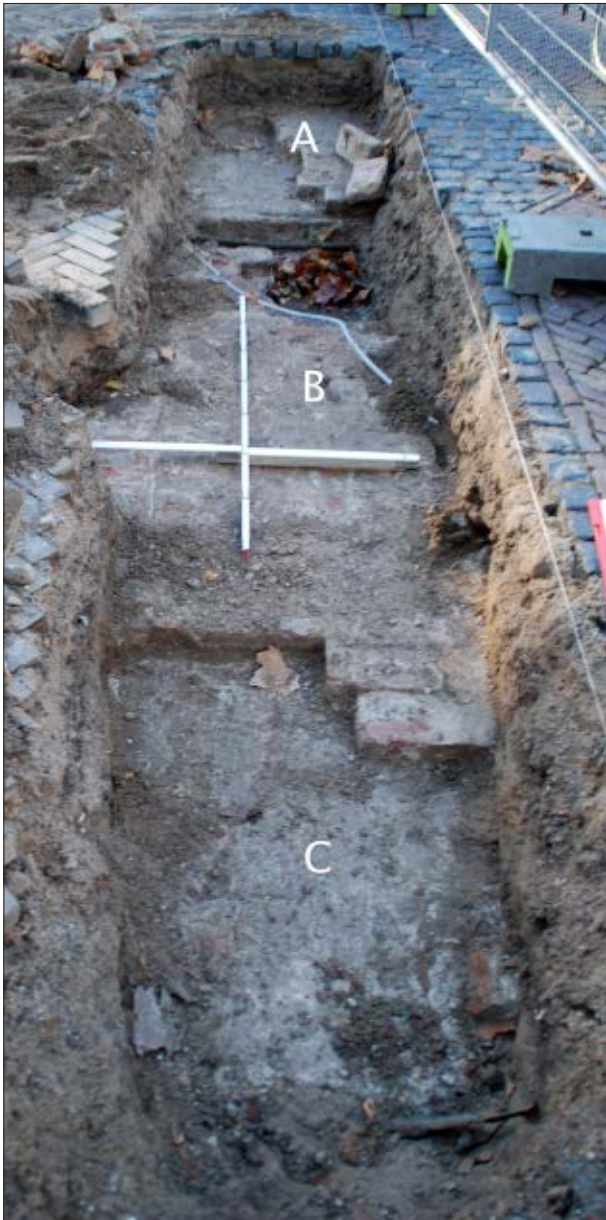
Afb. 3 De drie segmenten waarvan baksteenformaten genomen zijn, gezien vanuit het zuiden.

Bij C; 2 keer 27 x 14 x 6,5 centimeter.
