# Domplein revisited

Deel 1: Een proefopgraving in Van Giffens werkput XIX

Deel 2: Technische rapportage. Mogelijkheden en risico's bij de realisatie van Schatkamer II naar aanleiding van het archeologische proefsleufonderzoek, zomer 2011

Basisrapportage Archeologie 64

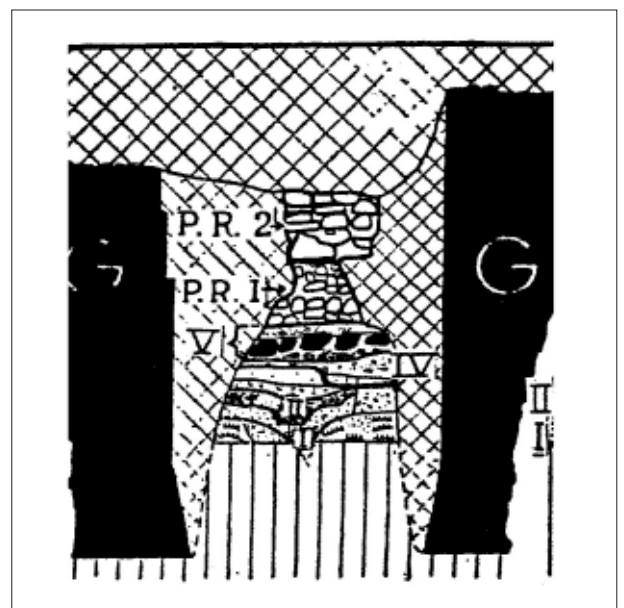
Afb. 1.6 Een tekening van A.E. van Giffen. PR 1 = Prae-Romaans eerste helft IXe eeuw; PR 2 = Prae-Romaans Xe eeuw; K = Karolingisch; R = Romaans; G = Gotisch zoals gepubliceerd in Nieuw Utrechts Dagblad 6 mei 1949.

Tijdens het onderzoek van 1949 zijn tussen de pijlerfunderingen van de gotische Dom resten gevonden van natuurstenen koppelfunderingen. De fundering die in het westprofiel van werkput XIX is opgetekend, lag onder een niveau dat Van Giffen interpreteerde als de romaanse kerkvloer, waardoor hij de aangetroffen koppelfunderingen toeschreef aan een pre-romaanse kerk. Het viel Van Giffen op dat de structuur van de bovenste helft van de funderingen afweek van de onderste helft: boven grote, in regelmatige rijen neergelegde veldkeien en mortel vermengd met baksteengruis en onder een onregelmatigere structuur van kleinere stenen en een mortel gemengd met gemalen tuf in plaats van baksteengruis, van elkaar gescheiden door een donker laagje grond. De onderste helft noemde Van Giffen pre-romaans I en hij dateerde dat in de eerste helft van de negende eeuw, de bovenste noemde hij pre-romaans II, wat hij dateerde in de tiende eeuw (Afb. 1.4 en 1.5).<sup>15</sup> Deze interpretatie impliceert dat de directe voorganger van de gotische Dom, de elfde-eeuwse romaanse Dom van bisschop Adelbold, op dezelfde funderingen als die van de tiende-eeuwse kerk van Balderik gebouwd zou zijn en dat Balderik zijn kerk weer bouwde op de funderingen van een oudere, (laat)Karolingische kerk.

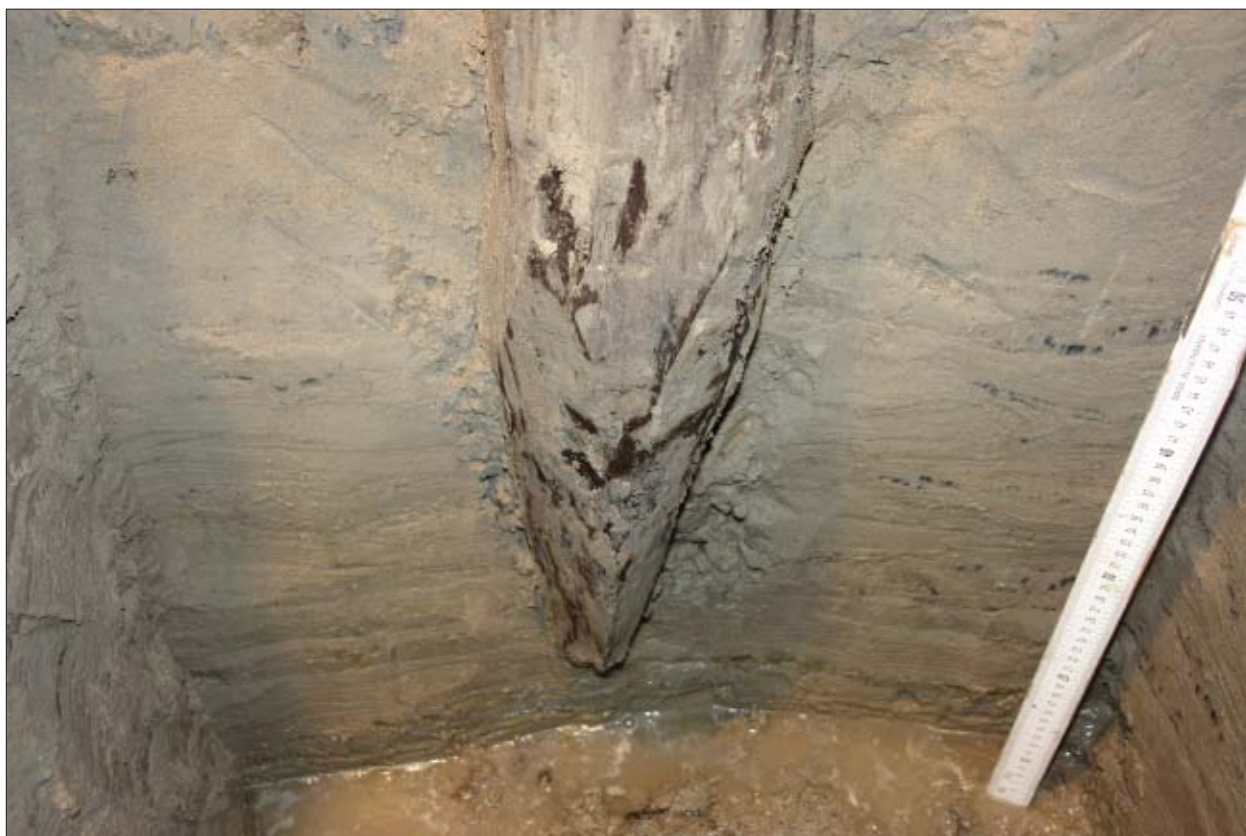
Afb. 2.3 Romeinse paal met natuurlijke bodemopbouw en horizontaal gelaagde rivierafzettingen.

Van ca. 2 tot 5,8 m beneden het putvlak, ca. 0,7–4,0 m+NAP bestaat de ondergrond uit kalkrijk, matig fijn tot matig grof zand (Zs1, 150–300 µm). Het zand is matig gesorteerd en matig afgerond. Tussen 5,3–5,4 m diepte, resp. 4,0–4,1 m+NAP, bevond zich een dun, uiterst siltig kleilaagje (Ks4). Dit laagje wordt geïnterpreteerd als een accretievlak, ofwel een kleilaag die wordt afgezet op de bodem van een rivier tijdens periode van laagwater. Daarbeneden, van 4,1–4,5 m+NAP, bevond zich een 40 cm dikke zandlaag met grind (1–5%) en verslagen plantenresten. De ondergrens van dit pakket was zeer scherp. Dit pakket wordt geïnterpreteerd als sediment dat is afgezet in de basis van de rivierbedding, ook wel '*channel lag*' of '*thalweg deposit*' genaamd.<sup>24</sup> Uitgaande van een gemiddelde (laag)waterstand ca. 1 m beneden de top van de oeverwal, betekent dit dat de rivierbedding van de Oude Rijn vlak voor de komst van de Romeinen ca. 5 m diep was. Dit komt goed overeen met de dieptes die in Leidsche Rijn zijn waargenomen.<sup>25</sup>

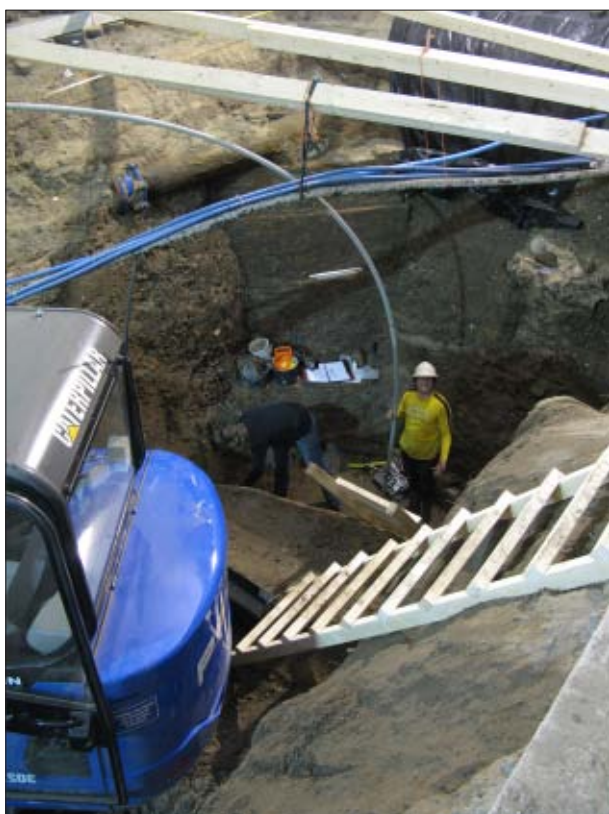
Afb. 2.4 Het zetten van de Van der Staaij-boring in de opgravingsput in 2011.

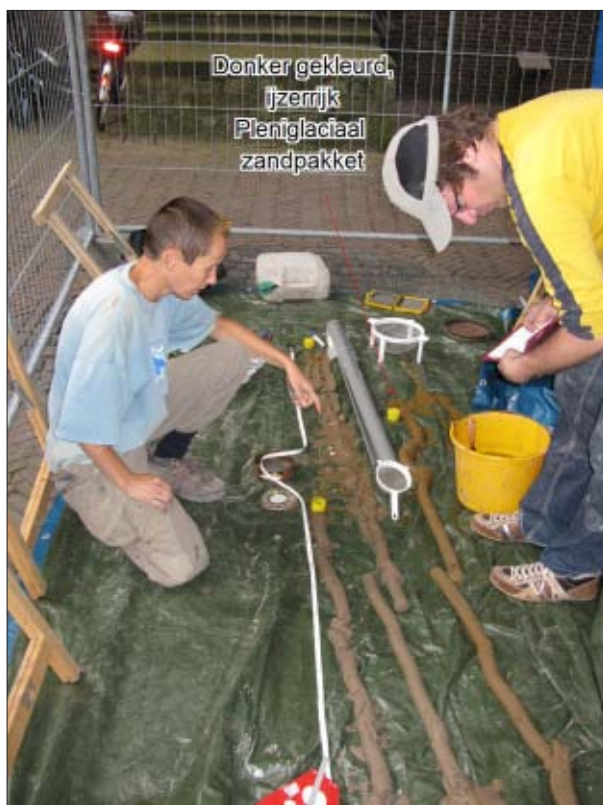
Afb. 2.5 Opgeboord sediment afkomstig uit de Van der Staaij-boring van 2011; de pijl wijst naar het donker gekleurde, ijzerrijke, pleniglaciaal zandpakket.

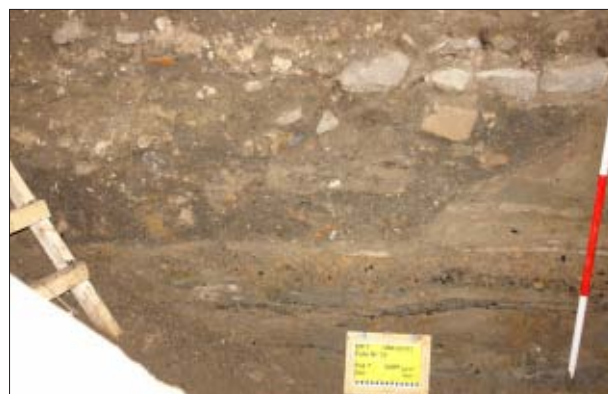
Afb. 3.8 Periode "VIa" en "VIc" in 2011.

weer gesneden door jongere uitbraaksleuven die Van Giffen tot periode VIc rekende. In de originele tekening van het westprofiel uit 1949 is te zien dat tussen 2,40 en 2,60 m+NAP één van deze uitbraaksleuven (Afb. 1.4, nr 6C) periode VIa doorsnijdt (Afb. 1.4, nr 6). Bij het proefonderzoek van 2011 kon deze oversnijding echter niet worden vastgesteld. De vulling VIc ter plaatse leek eerder een geheel te vormen met een concentratie tufsteen en mortel die als een laag bovenin het uitbraakspoor VIa lag (laag 48, afb. 3.2). Het betreft mogelijk een laag die is aangebracht om een latere verzakking in het uitbraakspoor VIa op te vullen.

In de originele vlaktekeningen van werkputten XIX en XX vormen de haaks op elkaar staande uitbraaksporen van periode VIc tussen 2,70 m en 3,50 m+NAP een raamwerk

van koppelfunderingen. Wat opvalt, is dat de meest noordelijk gelegen koppelfundering, van periode VIc, tijdens het onderzoek van 2011 niet als zodanig waargenomen kon worden maar ook op de originele profieltekening van Van Giffen nergens te bespeuren valt. In de publicatie in de krant van 11 maart 1949 staat de koppelfundering echter wel aangegeven terwijl in de publicatie van 6 mei van datzelfde jaar de koppelfundering weer verdwenen is (Afb. 3.10 en 3.11).<sup>35</sup> Een verklaring zou kunnen zijn dat tijdens het verdiepen van het vlak het westprofiel naar achter is gezet. Hierdoor zou het spoor niet meer zichtbaar zijn aangezien ter plaatse de insteek ligt van de romaanse fundering. In het oostprofiel heeft Van Giffen

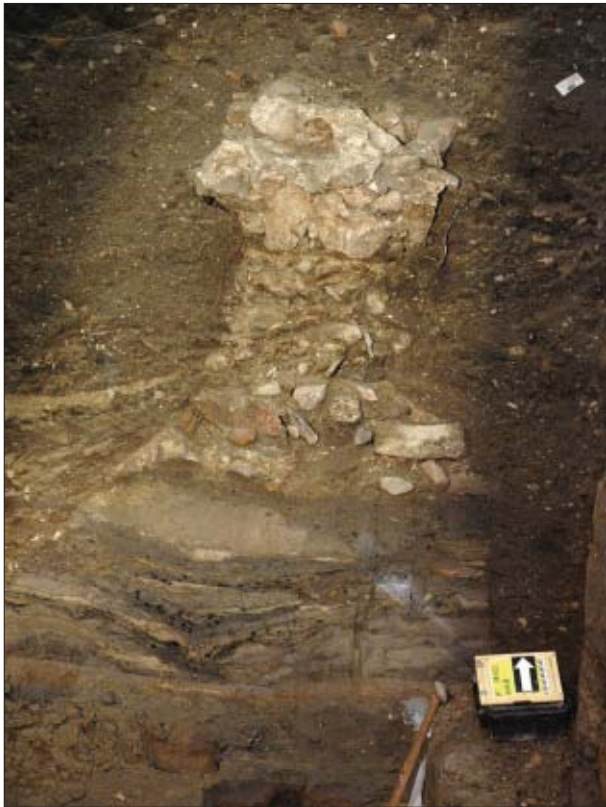
Afb. 3.13 Foto van het noordprofiel in 2011.

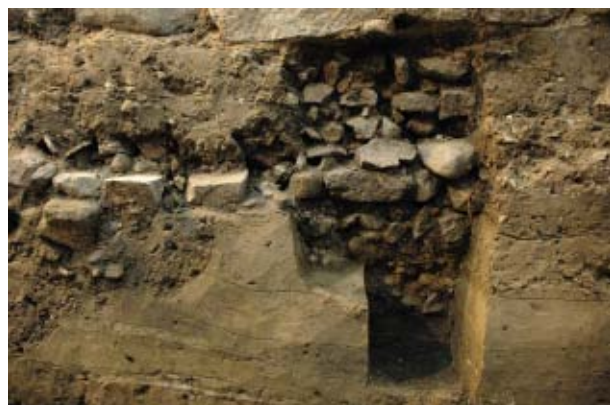
Afb. 3.14 Detail van het kijkgat met de onderste helft van de veldkeienfundering in het westprofiel.

De verschillende lagen mortel die in beide helften zijn gevonden tonen aan dat Van Giffen's tweedeling eigenlijk nog verder op te delen is in nog meer niveaus. Vastgesteld is dat de mortel van de onderste helft anders van samenstelling is dan die van de bovenste helft. Het antwoord op de verschillende bouwfases of de hoeveelheid tijd die ertussen verstreken is, kan mogelijk worden gegeven bij het vervolgonderzoek of als er financiële middelen zijn om het mortelonderzoek uit te voeren.

zoals ook de fundamenteën van de iets latere romaanse kerken in Utrecht laten zien. Toen werd namelijk gebruik gemaakt van koppelfunderingen, die voor de aanleg van de gotische pijlerfundamenteën slechts zover werden weggebroken als nodig was. De aangetroffen keienfundering (PR1) behoorde dus – terecht naar nu ook weer is gebleken – wel degelijk tot de fundering van de romaanse Dom van Adelbold.<sup>39</sup>

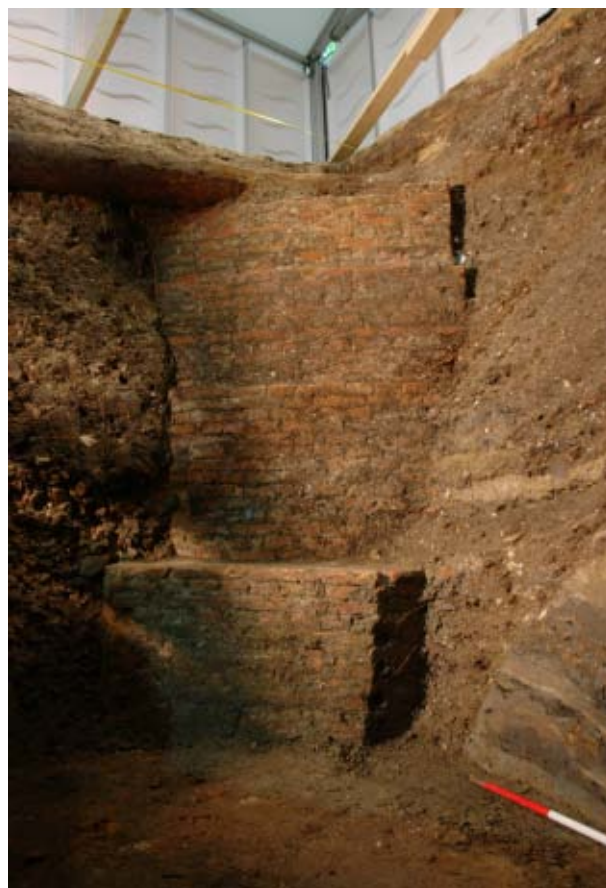
Afb. 3.15 Gotische pijlerfundering met insteken in het noordprofiel.

In 1254 legt bisschop Hendrik van Vianden de eerste steen voor deze volledig nieuwe kathedraal in de gotische stijl. De funderingstechniek van deze kerkbouw is geheel anders dan die van de voorganger(s): in plaats van doorlopende uit veldkeien opgebouwde koppelfunderingen bestaat de fundering van de gotische kerk uit diep ingegraven uit baksteen opgemetselde pijlerfunderingen of poeren (Afb. 3.15). Boven het maaiveld ofwel de vloer van de kerk gaan deze funderingen over in de zuilen die de gewelven dragen. Onder het maaiveld werden sommige pijlerfunderingen met elkaar verbonden door middel van een gemetselde spaarboogconstructie. De pijlers die zijn blootgelegd tijdens het proefonderzoek betreffen pijlerfunderingen van het schip. Van noord naar zuid staan deze met de harten ca. 12,5 m uit elkaar en van oost naar west ca. 6,50 m. De onderkant van de noordwestelijke pijler is vastgesteld op 0.58 m+ NAP. Aan de basis zijn de pijlerfunderingen tussen ca. 3,50 m en 4 m breed. Naar boven toe vertragen ze en worden ze smaller. Aan de bovenzijde varieert de breedte tussen 2,50 m en de 3 m. De noordwestelijke pijler in werkput XIX springt op een diepte van ca. 2,20 m+NAP bijna een halve meter naar binnen, daarna zijn nog twee verspringen zichtbaar die echter veel geringer zijn: één op ca. 3,20 m en één op ca. 3,90 m+NAP. De gaten of bouwputten die gegraven zijn voor de pijlers hebben de oudere niveaus ernstig verstoord. De bouwputten zijn ca. 4,50 m in doorsnede en zijn dwars door de oude koppelfunderingen heen gegraven waar deze elkaar kruisten. De vulling van het noordwestelijke pijlergat viel op doordat er een laag bouwpuin in zat. Uit dit bouwpuin werden onder andere een romaans kapiteeltje en een fragment van een gotisch kruisribgewelf geborgen (Afb. 4.6 en 4.7, vondstnummer 83). Van het kapiteeltje deed Van Giffen in het Nieuw Utrechts Dagblad van 11 maart 1949 ook al melding en de vondst van het stuk kruisribgewelf toont voor het eerst archeologisch aan dat er in dit deel van de romaanse kerk al gotische bouwelementen waren opgenomen.

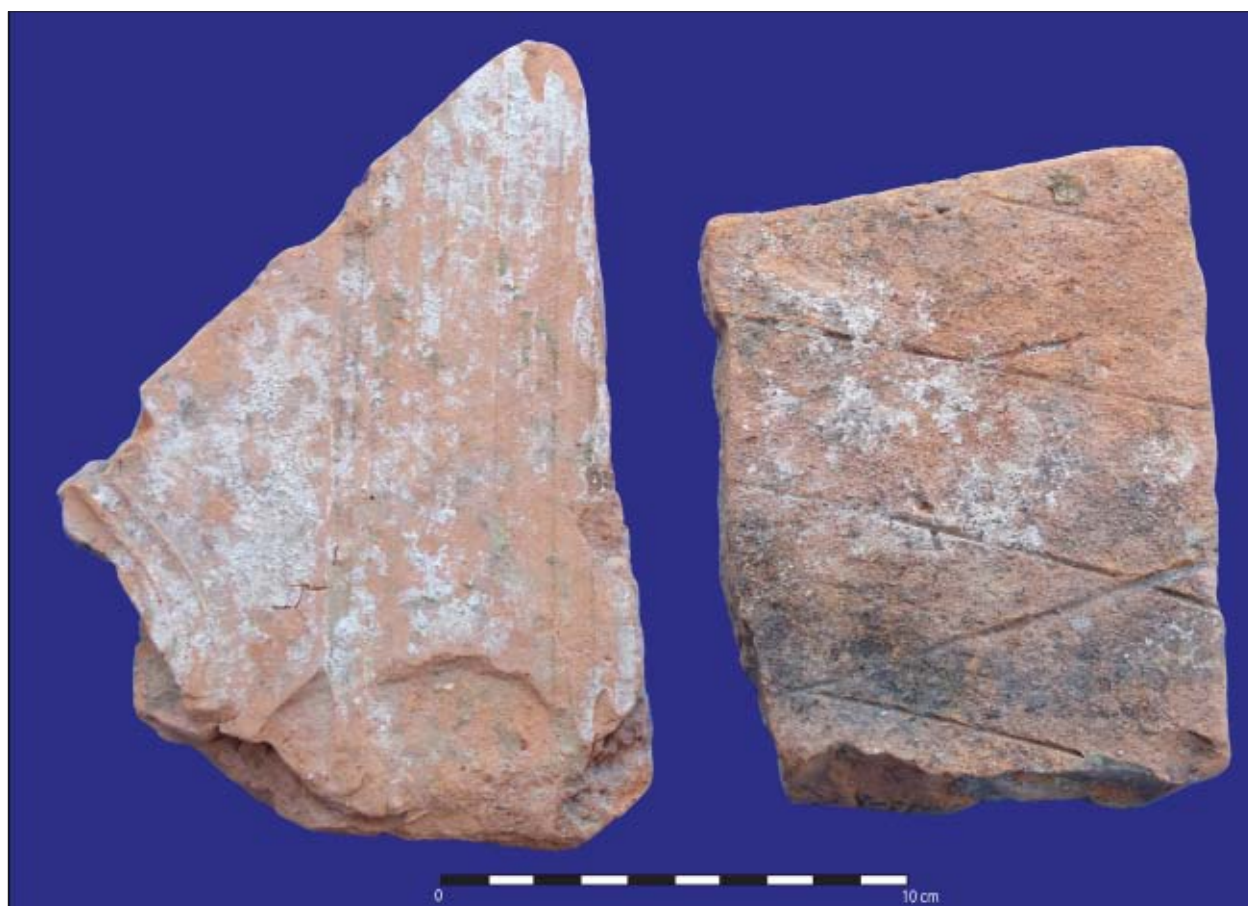
Afb. 4.1 Romeinse wandplaten met incisies voor aanhechting mortel.

Drie fragmenten van vierkante tegels (*bessales*) zijn gebruikt voor het maken van een zwevende vloer ten behoeve van een vloerverwarming, vier fragmenten van keramische verwarmingsbuizen (*tubuli*) en twee wandplaten zijn gebruikt om de warmte door spouwmuren te geleiden. Tussen de wandplaten werden dan klossen geplaatst om ruimte voor de warme lucht te creëren. Aan de buitenzijde van de wandplaat is een reliëf aangebracht door middel van krassen of kamstreken, die diende voor het vasthouden van een pleisterlaag (Afb. 4.1).

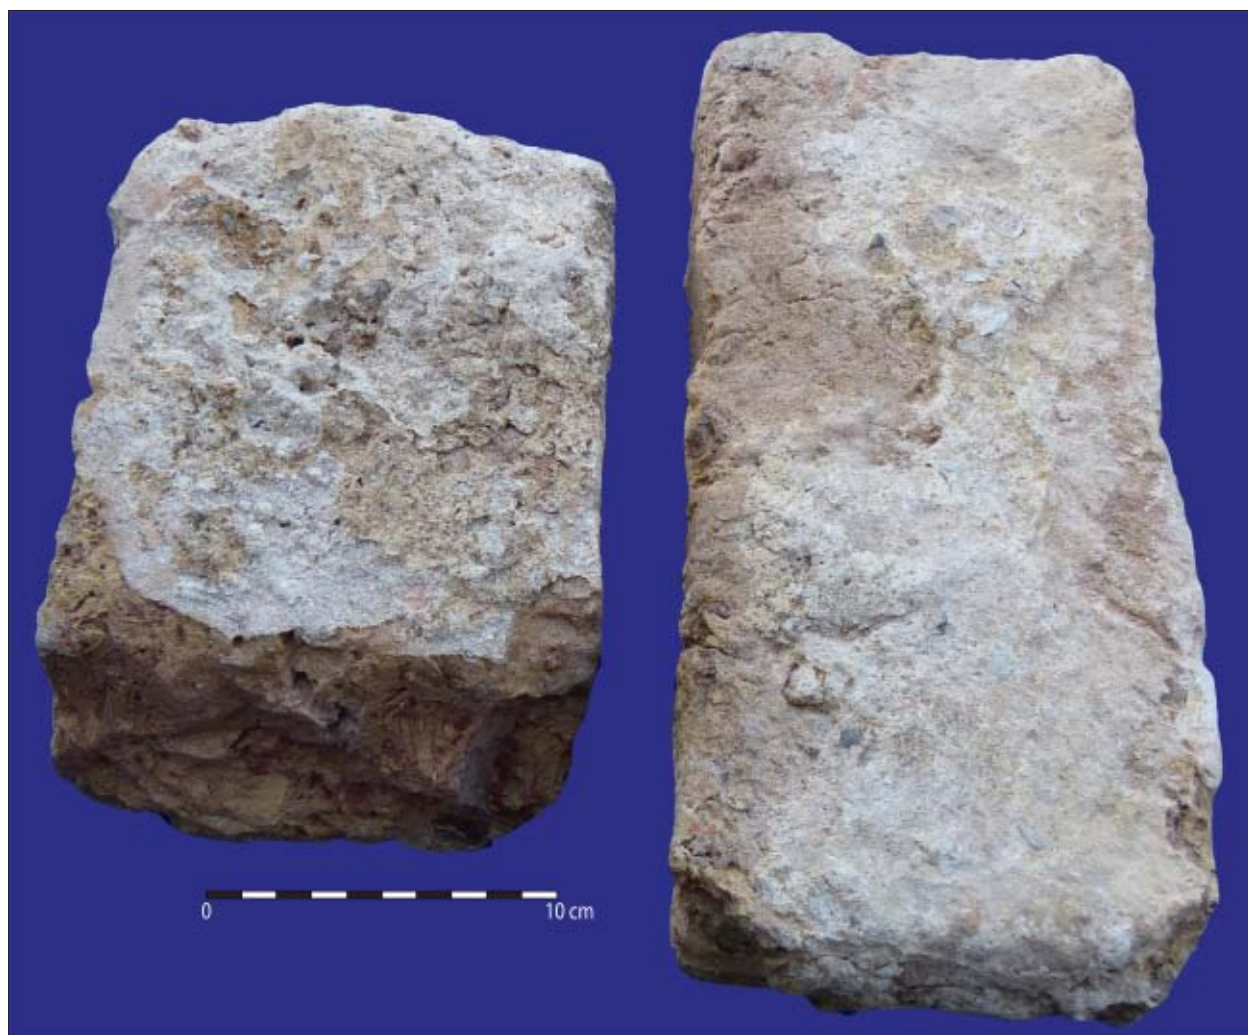
Afb. 4.2 Kloostermoppen van de gotische Domkerk.

van de latere kloostermoppen. Vroege kloostermoppen zijn groter (30-38 x 14-18 x 8-12 cm) en waren in feite bakstenen imitaties van tufstenen blokken. Deze bakstenen of kloostermoppen zijn gevonden in rode en gele baksels. Sommigen fragmenten waren slecht gebakken of oververhit. Op de meeste bakstenen was mortel aanwezig (Afb. 4.2).

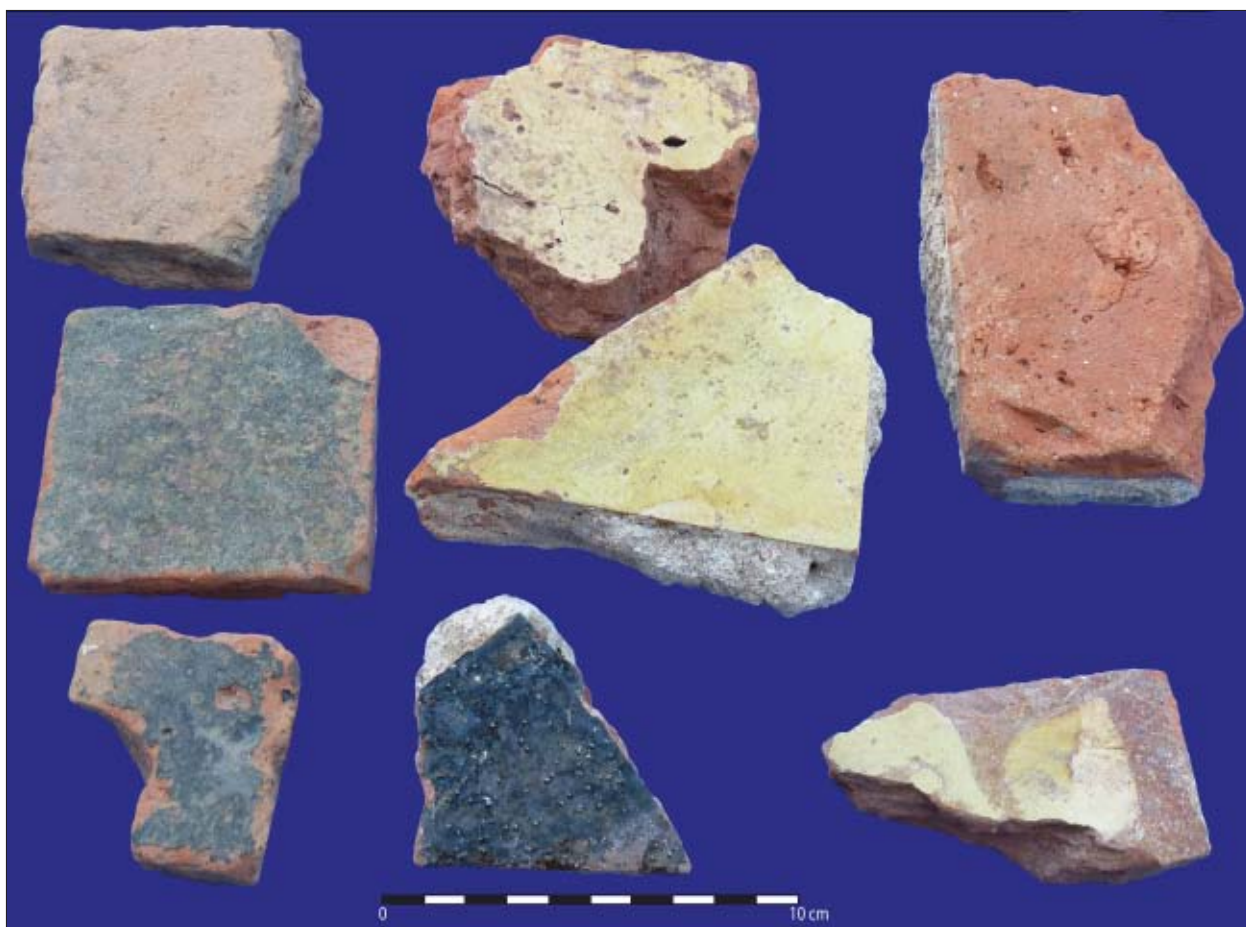
Afb. 4.3 Diverse middeleeuwse vloertegelfragmenten.

Bakstenen vloertegels en tegeltjes zijn gevonden in diverse formaten en met diverse oppervlaktebehandelingen. De tegels zijn tussen de 2,5 en 3,5 cm dik en er zijn grotere exemplaren van 17 cm in het vierkant en kleintjes tot 6 en 8 cm in het vierkant. Ze zijn alle van roodbakende klei gemaakt en de meeste zijn voorzien van een glazuurlaag (zwart, groen of geel) dan wel een versiering door middel van glazuur. Bij laatstgenoemde tegels gaat het om gele lelies op een rode achtergrond. Voorbeelden van dergelijke 14-eeuwse vloeren zijn bewaard gebleven in de nabij gelegen Pieterskerk in Utrecht (Afb. 4.3). Laatmiddeleeuwse bakstenen daktegels zijn platte, rechthoekige tegeltjes met op de achterzijde een enkel nokje waarmee deze aan een pannenlat bevestigd werd. Een in werkput XIX gevonden noktegelt is voorzien van groen glazuur. Jonger zijn stukken van gegolfde Hollandse

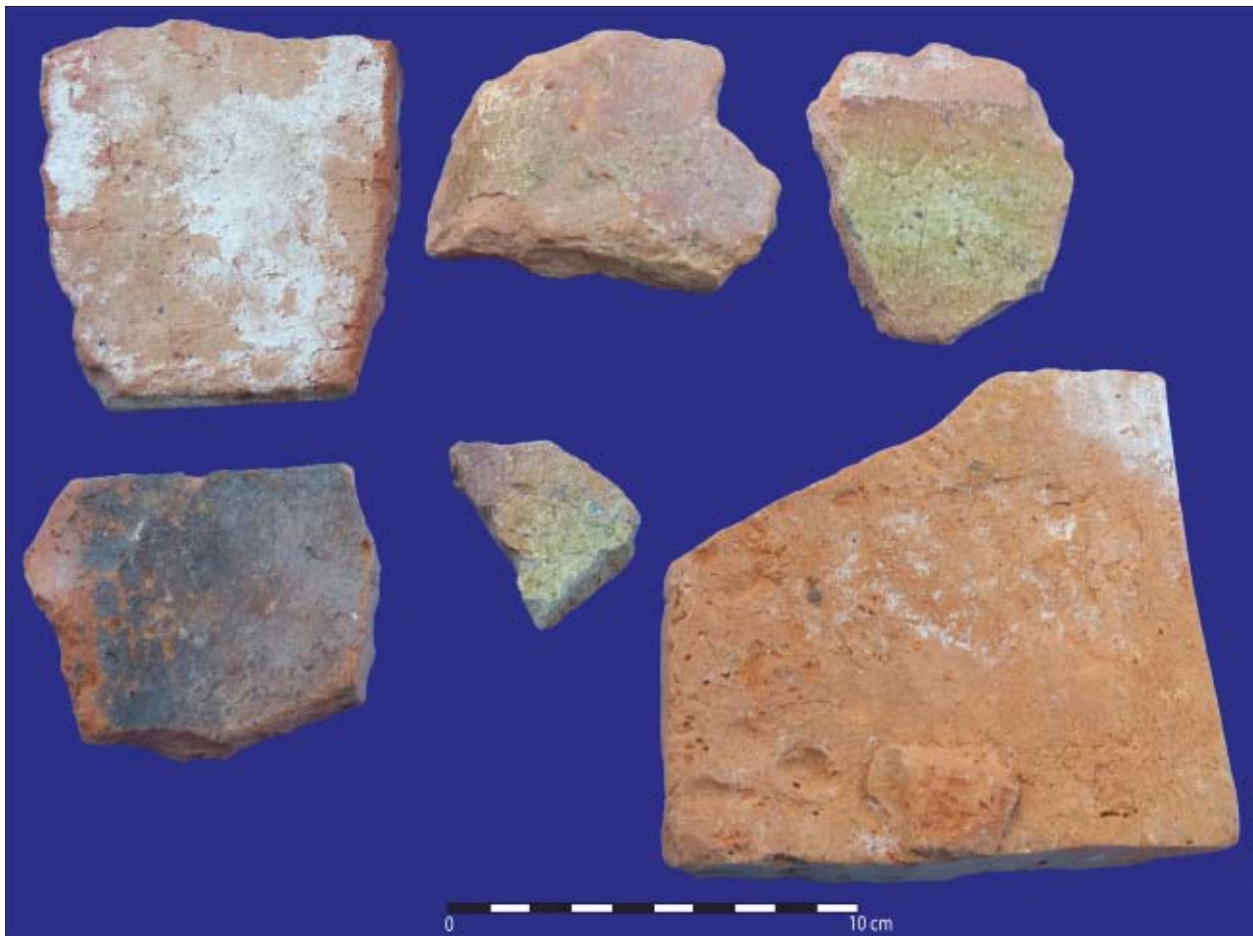
Afb. 4.4 Daktegels, rechtsboven een geglazuurde nokpan, rechtsonder een laatmiddeleeuws daktegeltje.

pannen. Gegolfde pannen zijn vanaf ca. 1500 in gebruik gekomen (Afb. 4.4).

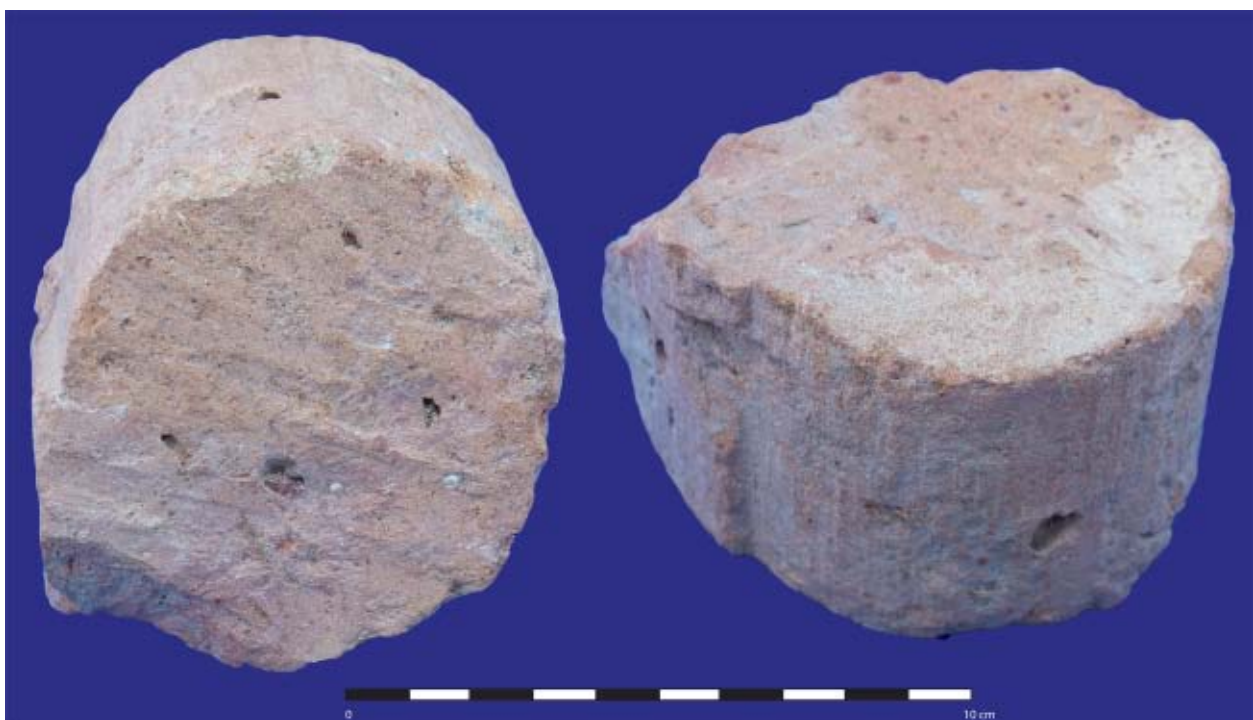
Afb. 4.5 Een stuk bakstenen gotisch kruisribgewelf uit de vulling van de bouwput van de gotische pijler.

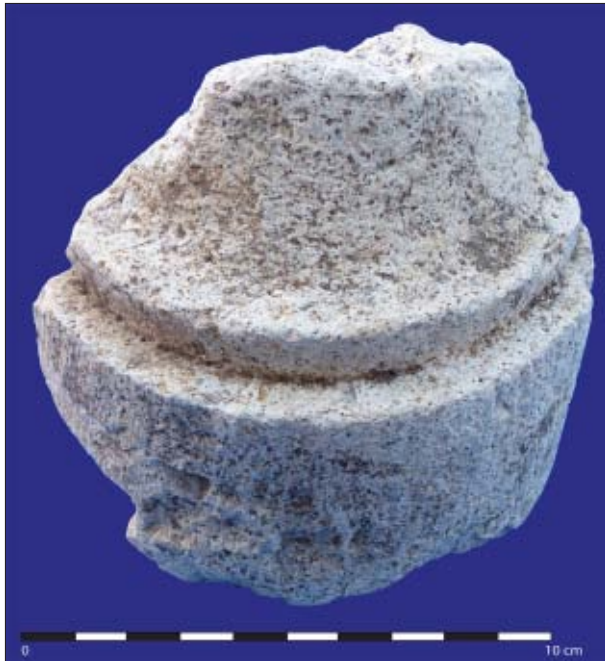
Afb. 4.6 Romaans zuilbasementje van trachiet uit de vulling van de insteek van de noordwestelijke gotische pijlerfundering.

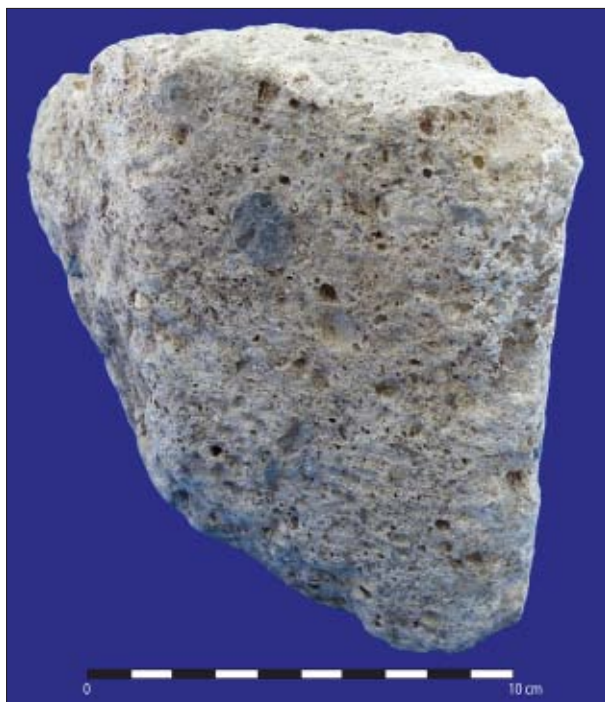
Afb. 4.7 Romaanse tufstenen lijst.

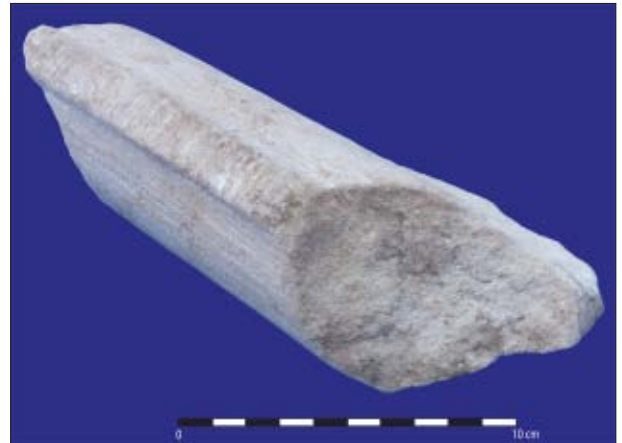
Afb. 4.8 Zuilfragment van Bentheimer zandsteen met cannelures.

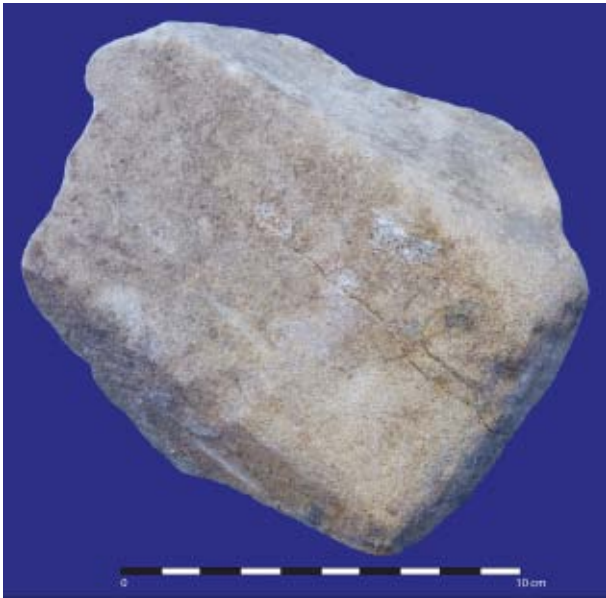
Afb. 4.9 Gotische lijst van witgrijs zandsteen.

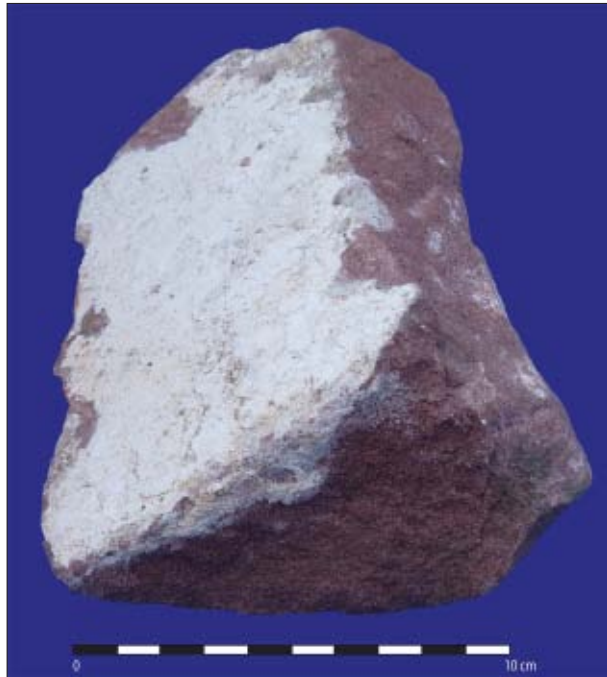
Afb. 4.10 Rode zandsteen met mortel aan één zijde.

zich ook rode zandsteen dat is gebruikt als bouwelement in de romaanse kerk en dat ook wel toegepast werd bij sarcofaagdeksels (Afb. 4.10). Ten slotte kan hier nog een aantal fragmenten van natuurstenen plavuizen van donkergrijze kolenkalksteen of Belgische blauwe hardsteen genoemd worden (Afb. 4.11).

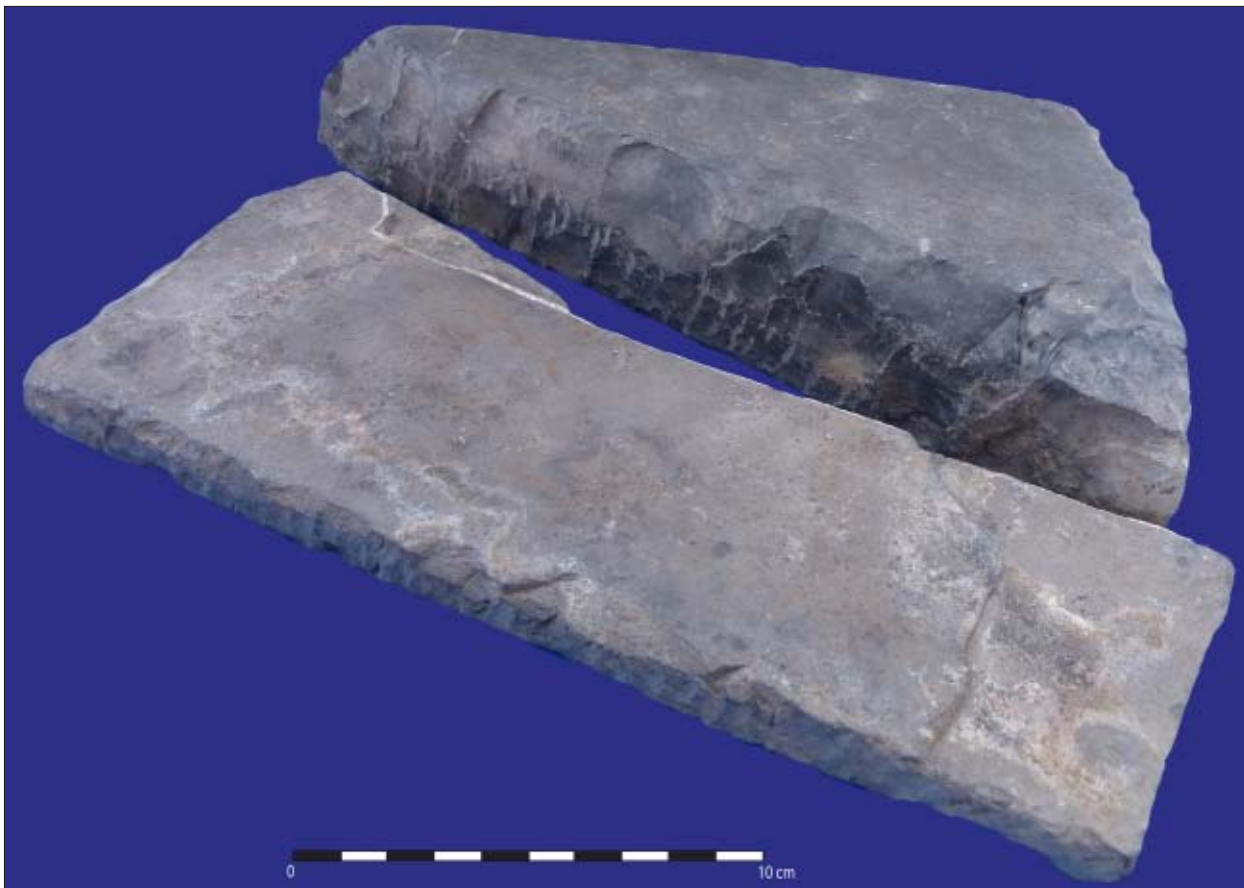
Afb. 4.11 Natuurstenen plavuizen van donkergrijze kolenkalksteen of Belgische blauwe hardsteen.

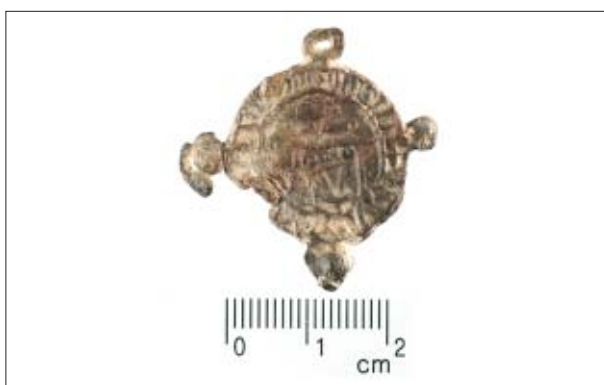
Afb. 4.18 De bijzondere vondst van een halffabrikaat van een pseudo-munthanger van lood (vnr 48.7). Deze vondst vormt een aanwijzing voor laatmiddeleeuwse metaalbewerking op of in de directe omgeving van het Domplein.

Het aantal metaalvondsten, anders dan munten, dat dateert in de late middeleeuwen is relatief klein te noemen. Het betreft voor het merendeel kledingaccessoires, zoals gespen en riembeslag met een vormtraditie die een vrij ruime datering kent in de periode van ca. 1200-1500 na Chr. (Tabel 4.13). Een meer bijzondere vondst betreft de loden pseudo-munthanger (vnr 48.7), die door de aanwezigheid van restanten van gietstrengen verder geïdentificeerd kan worden als een halffabrikaat (Afb. 4.18). Hiermee vormt deze vondst mogelijk een

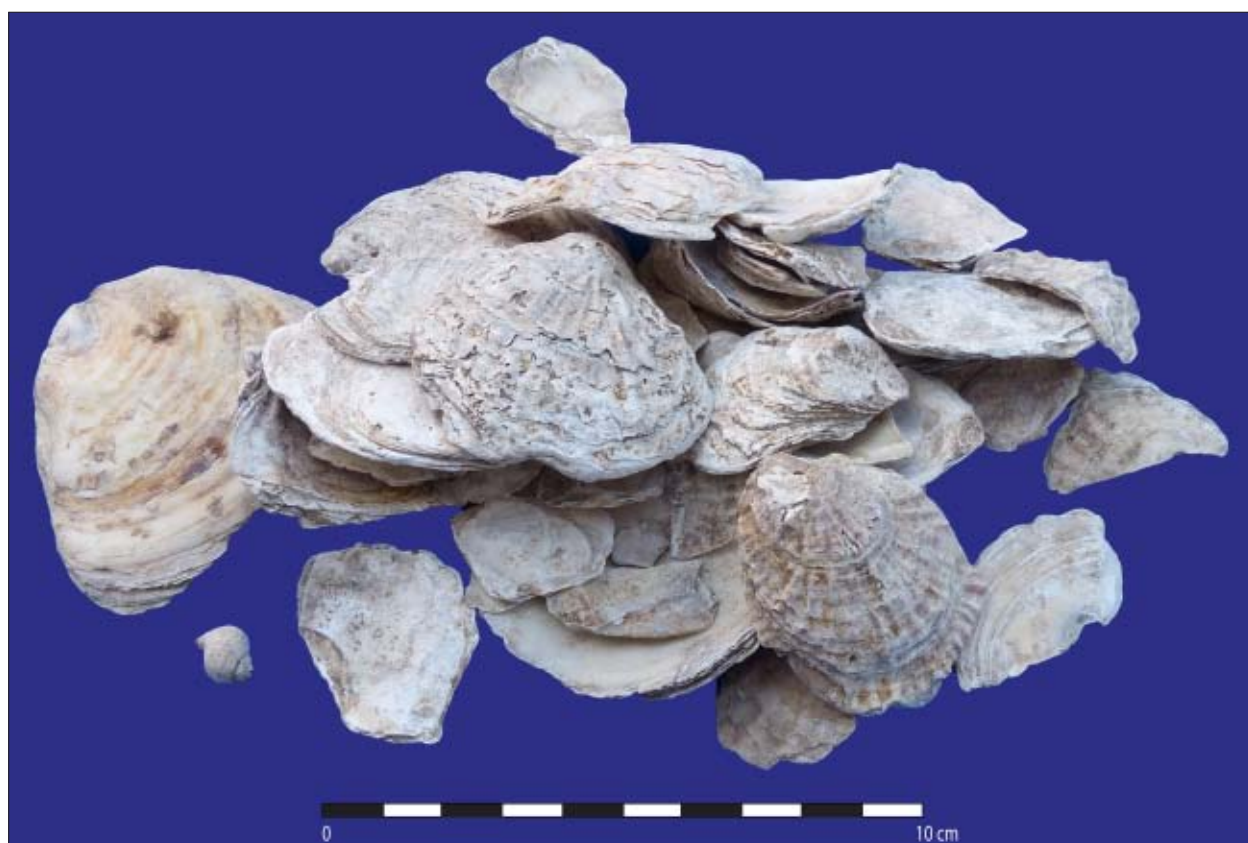
Afb. 4.20 Oesters en andere schelpen.

Er zijn 56 stuks schelp gevonden, vrijwel allemaal oesters. Andersoortige kleine schelpjes zitten vaak vast aan restjes mortel en zijn als magering van de mortel gebruikt. (Afb. 4.20)

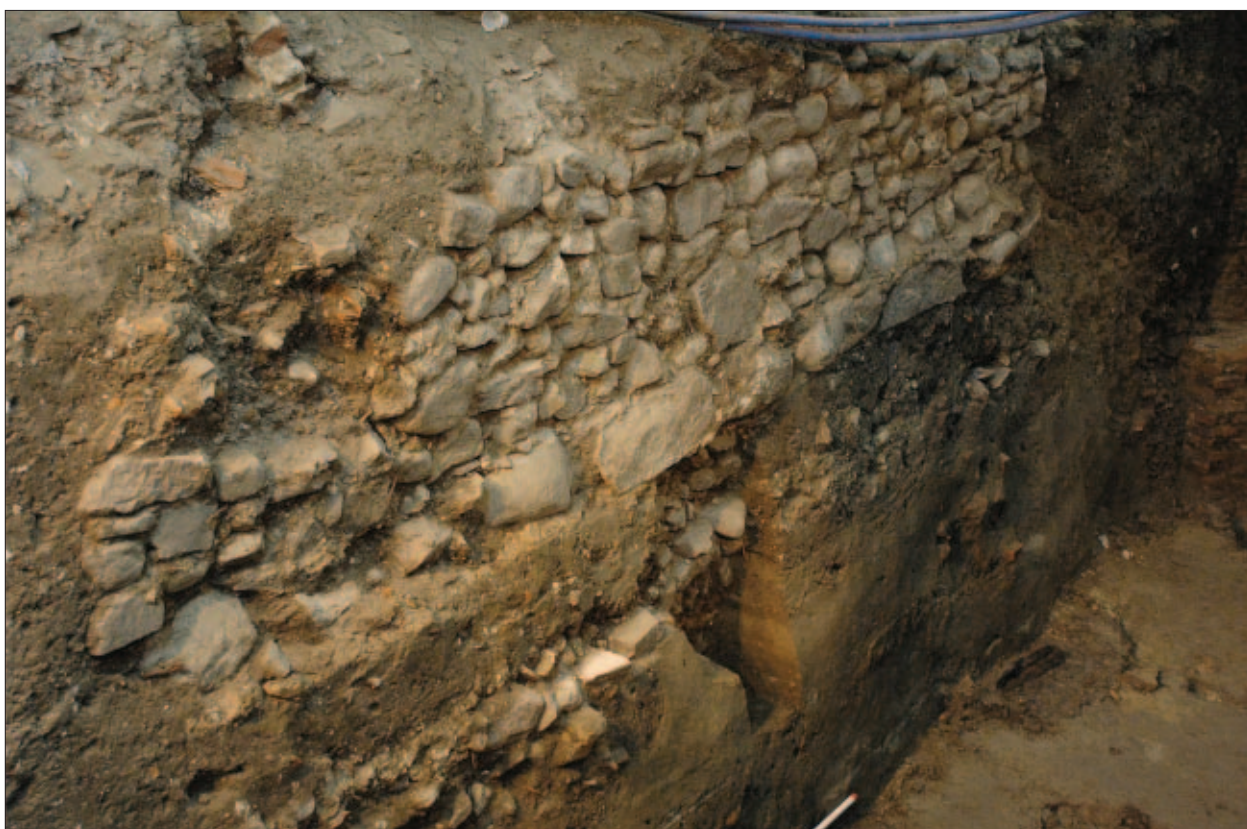
Afb. 4.1 Westprofiel met romaans muurwerk.

Het romaanse funderingswerk in het westelijke profiel (Afb. 4.1 en bijlage VI) verkeerde in een uitermate goede conditie. De veldkeien lagen er nog exact zo bij als in 1949 en er zijn dus geen beschadigingen opgetreden.

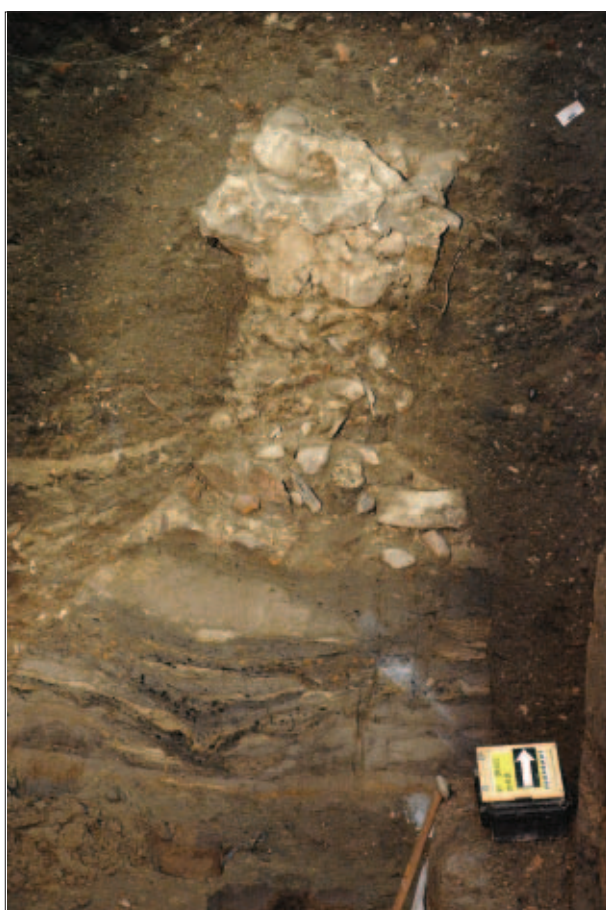
Afb. 4.2 Noordprofiel met romaanse funderingen en resten van Romeinse weg.

In de romaanse muur zijn twee dikke lagen met oranje mortel zichtbaar. Verder is de mortel slecht zichtbaar door de klei die tussen de stenen zit.

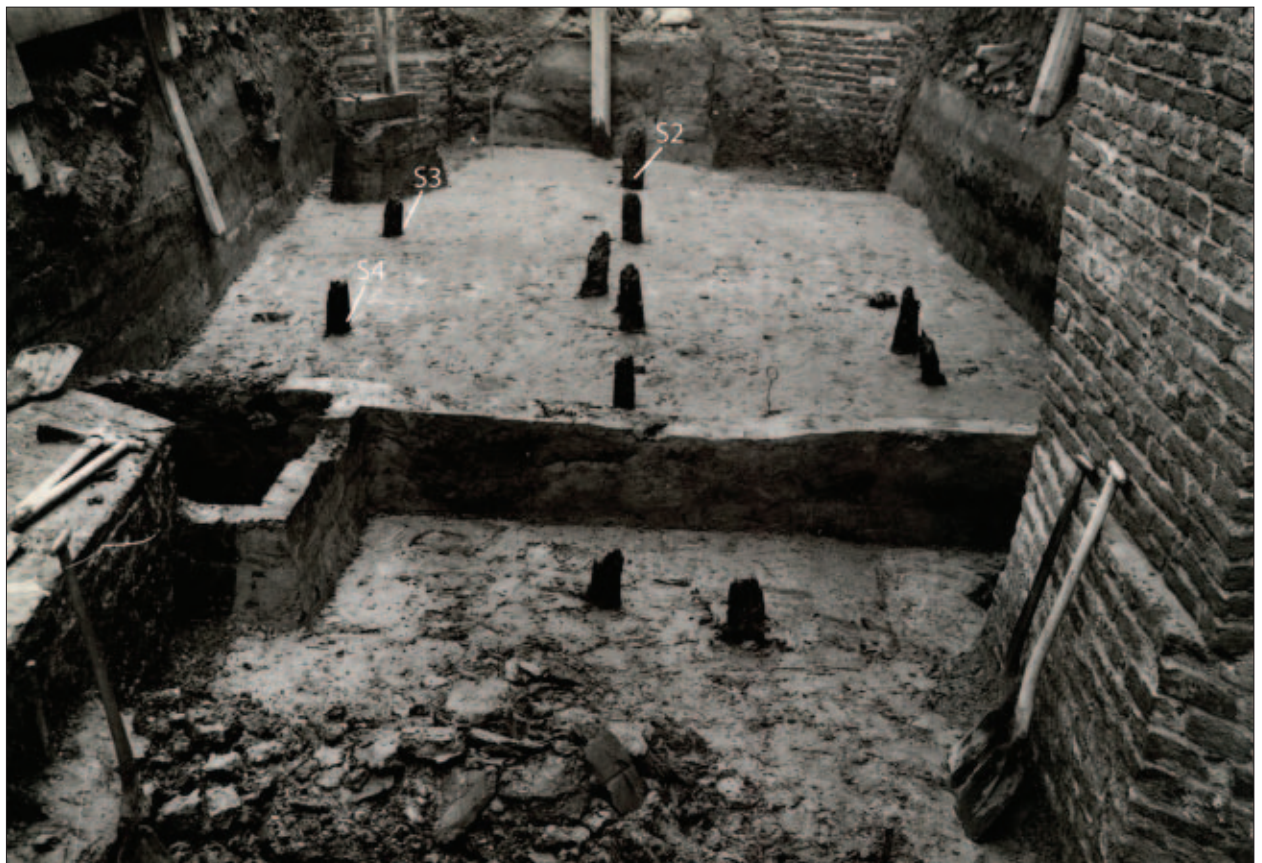
Afb. 4.5 Op de foto is goed te zien hoe de situatie met de palen van de Romeinse weg in 1949 was.

Op de foto (afb. 4.5) is de paal ook niet te zien, maar hij is in 1949 door de opgravers wel gedocumenteerd als een houten paal.

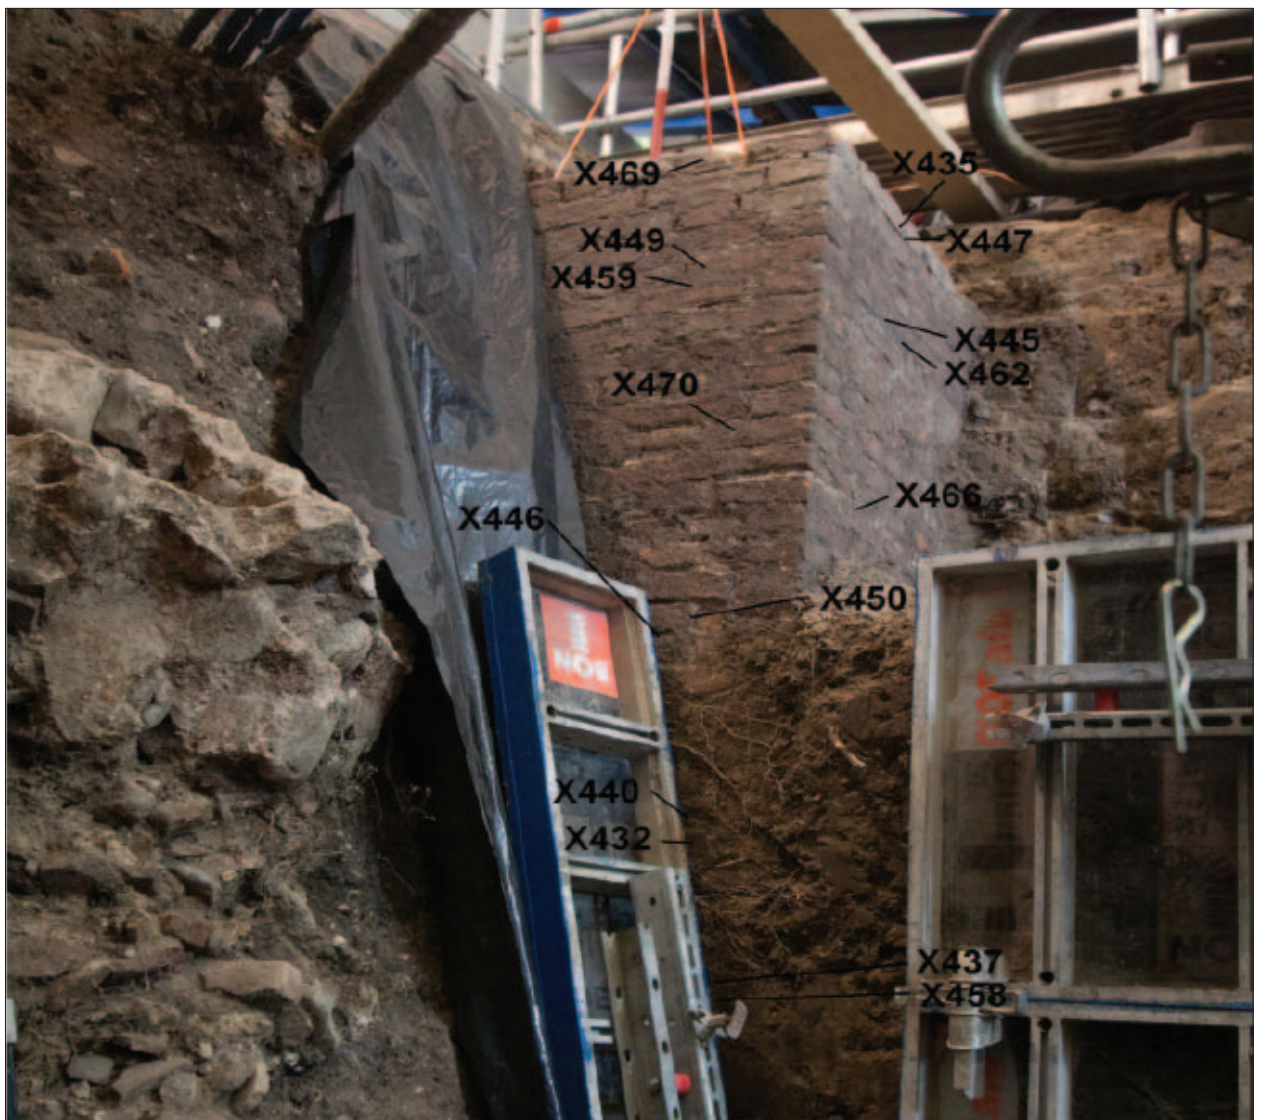
Afb. 4.9 Monsterlocaties en -nummers van pijler A.

- Meteen na het blootleggen van de eerste pijlergedeelten zijn boormonsters genomen uit de noordoost- en zuidwestpijler die zijn onderzocht op vochtgehalte en zoutbelasting. Hierbij is gebleken dat de pijlers overeenkomstig verwachting nat waren (ruimschoots capillair vocht aanwezig) maar dat geen noemenswaardige zoutconcentraties konden worden vastgesteld.

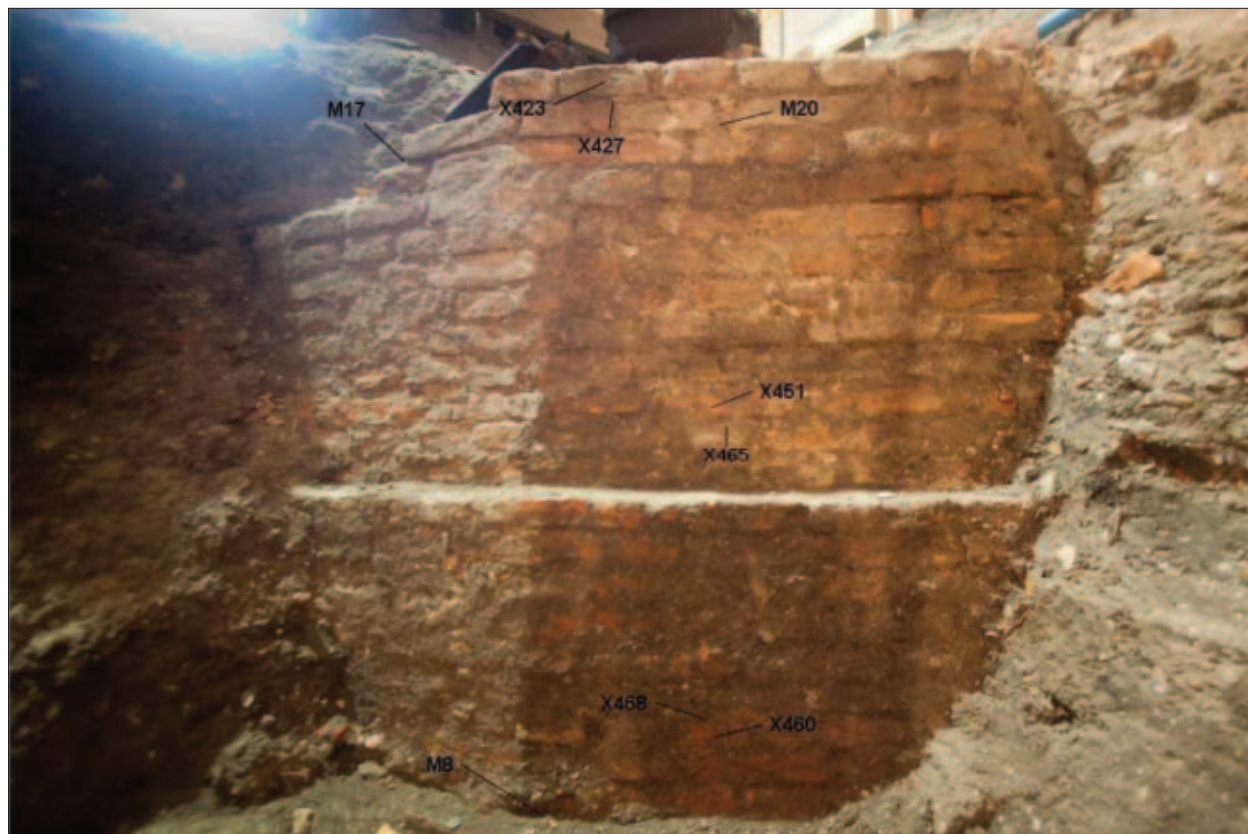
Afb. 4.10 Monsterlocaties en -nummers van pijler B.

Bij pijler B waren bijna alle monsters relatief droog, met uitzondering van mortelmonster X427. Dit beeld stemt overeen met enerzijds dat deze pijler gedurende bijna de gehele opgraving open heeft gestaan, het hier slechts het hoge deel van de pijler betreft en tevens bij de opgraving al was geconstateerd dat de grondslag rondom deze pijler duidelijk minder vochtig was dan bij de andere pijlers.

Wel is dus gebleken dat monster X427 een hoog vochtgehalte vertoont maar dat geldt daarbij ook voor het hygroscopisch vochtgehalte. Dit zou kunnen wijzen op zouten, die echter zijn niet gevonden zijn. Dit betekent dan ook dat we hier te maken moeten hebben met mortel met een
