# Domplein revisited

Deel 1: Een proefopgraving in Van Giffens werkput XIX

Deel 2: Technische rapportage. Mogelijkheden en risico's bij de realisatie van Schatkamer II naar aanleiding van het archeologische proefsleufonderzoek, zomer 2011

Basisrapportage Archeologie 64

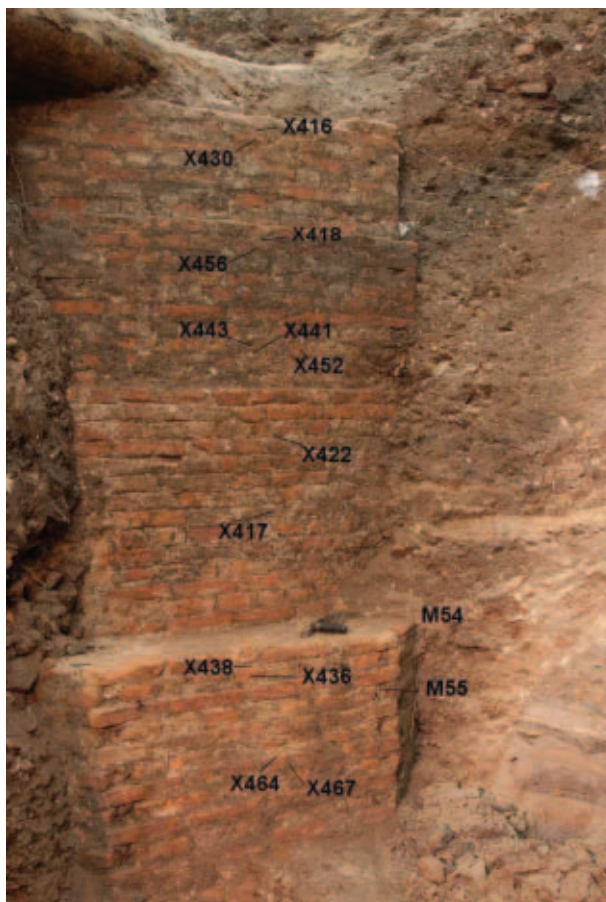
Afb. 4.11 Monsterlocaties en -nummers van pijler D.

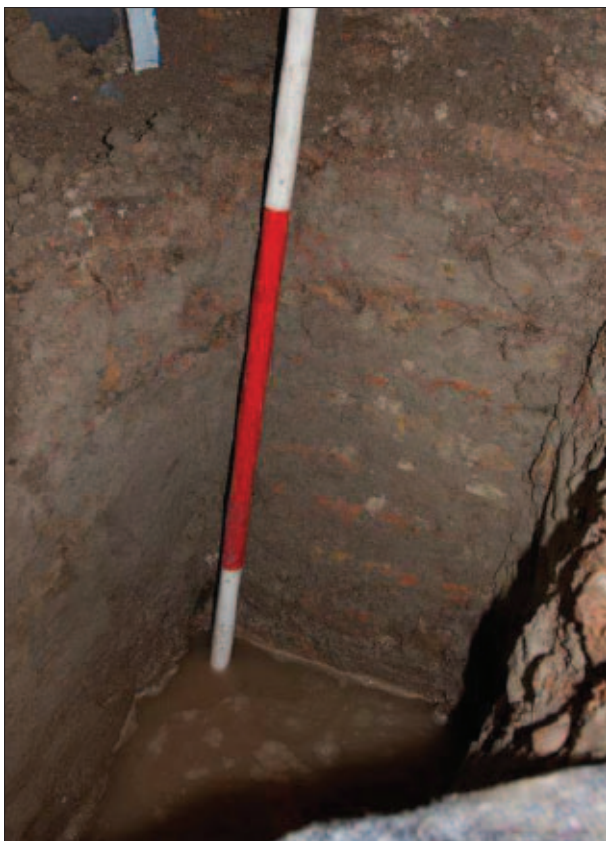
Afb. 4.14 Foto van de coupe bij de noordwestpijler vanaf het diepste vlak naar de onderzijde van de fundering van de pijler. Het grondwater is duidelijk waarneembaar en staat ca. 0,6 meter beneden het vlak.

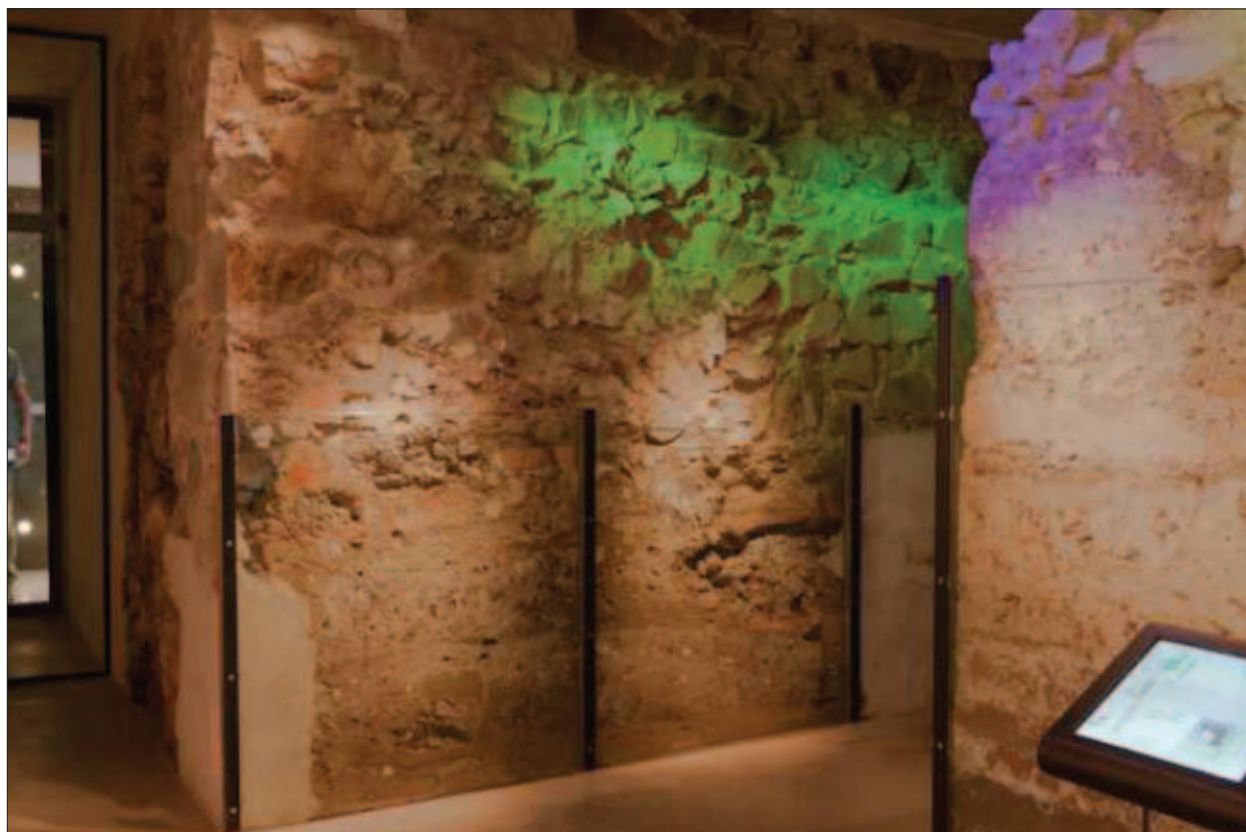
Afb. 5.1 Muur- en bodemprofiel. Het bodemprofiel wordt beschermd met een (geventileerde) glasplaat op enige afstand van het profiel.

Aangezien de muurprofielen gedragen worden door de bodemprofielen hebben we hier wel met een vitaal aspect te maken, zij vormen immers de fundering van de wandprofielen.

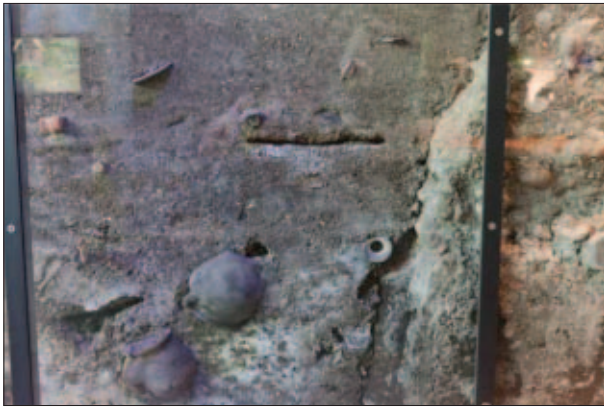
Afb. 5.2 Versteend bodemprofiel met archeologische resten, eveneens afgeschermd met een glasplaat op afstand.

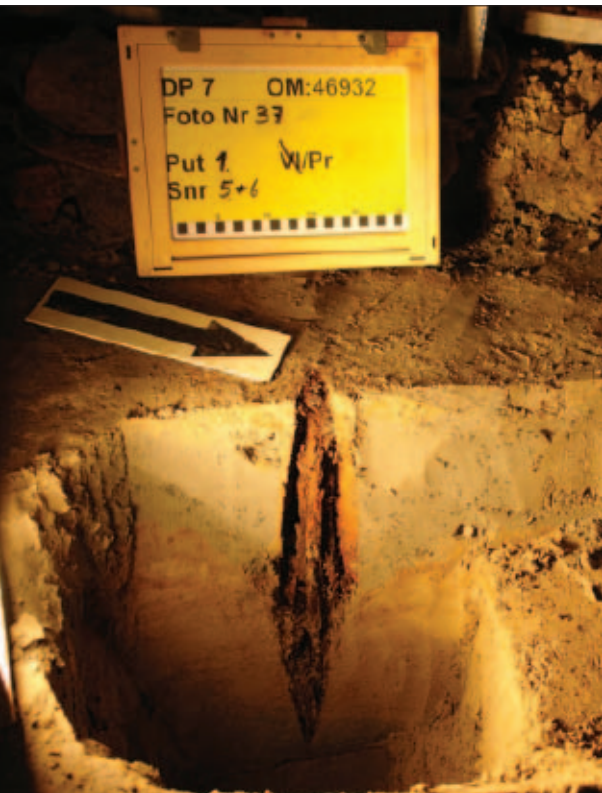
Afb. 1 Paal in situ.

Tijdens de proefopgraving in 2011 op het Domplein (werkput 19 van Van Giffen) werden twee eikenhouten palen aangetroffen, waarvan een exemplaar zich nog in situ bevond (Afb. 1). Beide palen werden kort na de opgraving dendrochronologisch onderzocht (tabel 1).

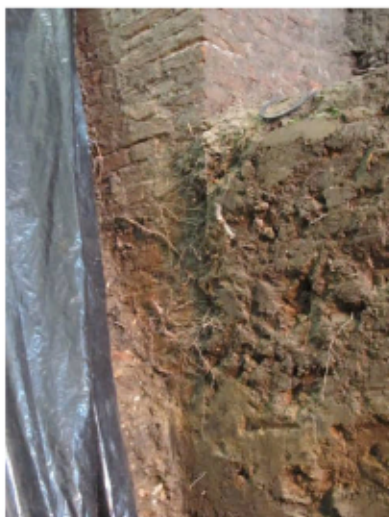
Afbeelding 1 laat zien dat de wortels in ruime hoeveelheid aanwezig zijn

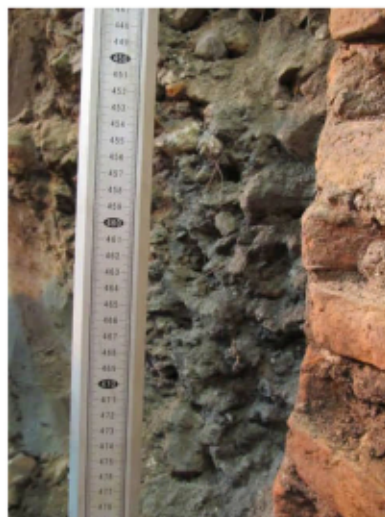
Afbeelding 2 toont dat op 4,7 m diepte nog steeds wortels worden aangetroffen

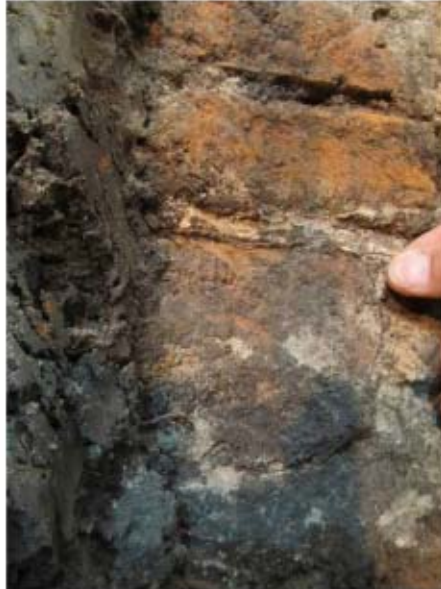
Afbeelding 4 toont aantasting van voegen door boomwortel

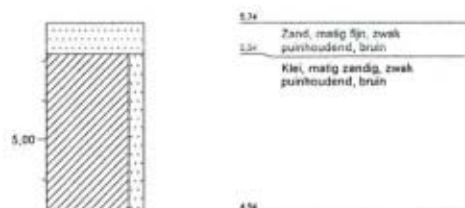
### Boring: 1

Datum: 25-05-2009 X:  
 GWS: Y:  
 Maaiveldhoogte: N.A.P. 5,74  
 Opmerking: Voorgegraven sondering

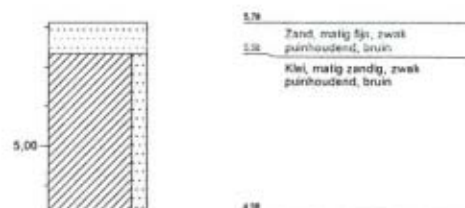
### Boring: 2

Datum: 25-05-2009 X:  
 GWS: Y:  
 Maaiveldhoogte: N.A.P. 5,78  
 Opmerking: Voorgegraven sondering

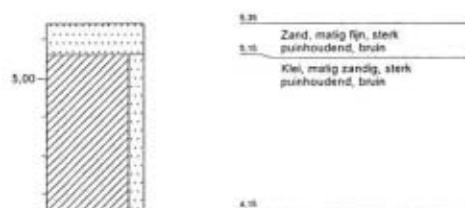
### Boring: 3

Datum: 25-05-2009 X:  
 GWS: Y:  
 Maaiveldhoogte: N.A.P. 5,35  
 Opmerking: Voorgegraven sondering

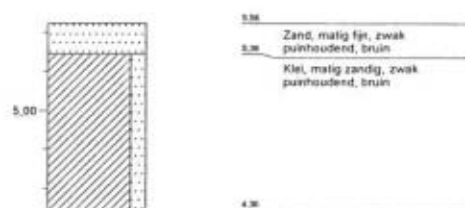
### Boring: 4

Datum: 25-05-2009 X:  
 GWS: Y:  
 Maaiveldhoogte: N.A.P. 5,56  
 Opmerking: Voorgegraven sondering
