Definitief Archeologisch Onderzoek noordwest toren
en westmuur van kasteel Vredenburg

Basisrapportage Archeologie 70

Drs. L. Bruning
6 juli 2008

Gemeente Utrecht
Afdeling Stedenbouw en Monumenten
In opdracht van: Projectorganisatie Stationsgebied

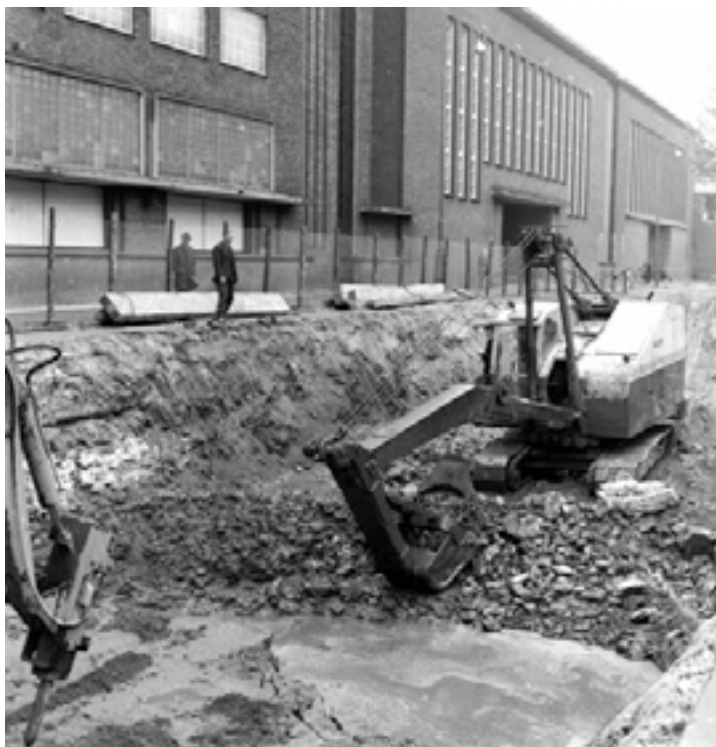
Afb. 5: sloop van de westmuur van kasteel Vredenburg langs de Rijnkade in 1968-69. Let op de steunbeer in het oostprofiel, links op de foto. Foto: Utrechts Archief.

- **Westmuur:** de westelijke buitenmuur van het kasteel is ten behoeve van de aanleg van de spuikoker langs de Rijnkade volledig gesloopt, mogelijk met uitzondering van de steunberen aan de binnenkant (afb. 5). De bovenkant van de buitenmuur (noordelijke deel) varieerde in 1968 van 1,20 tot 2,52 m +NAP. De tophoogtes van de steunberen zijn niet vastgelegd; ook de onderkanten van buitenmuur en steunberen zijn niet gedocumenteerd.

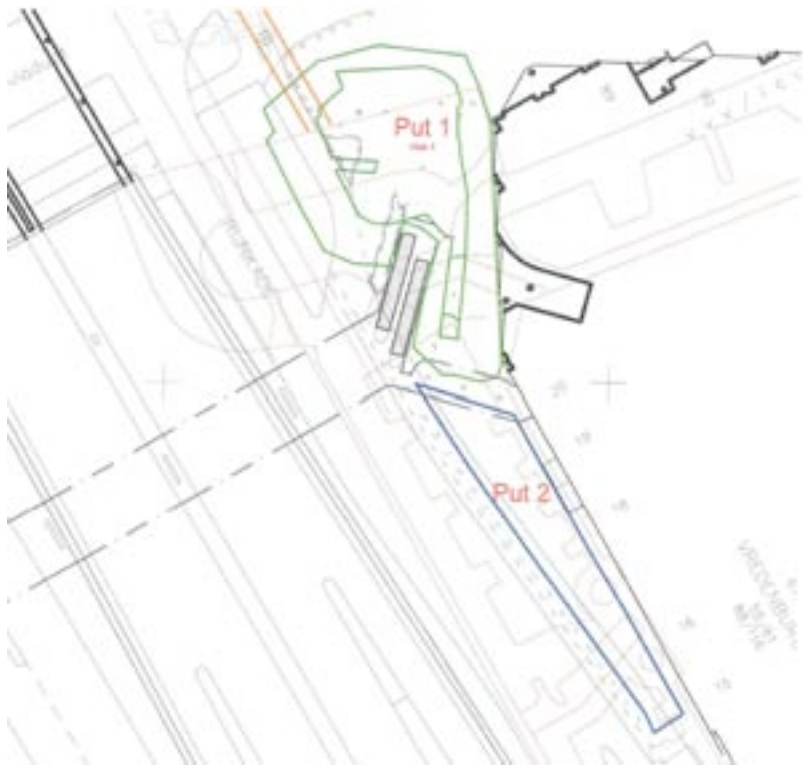
Afb. 6: ligging werkputten geprojecteerd op kasteel Vredenburg.

De onderzoekslocatie is verdeeld in twee werkputten (afb. 6). Werkput 1 is aangelegd ter plekke van de noordwest toren (oostelijke helft van de toren), in de noordwest hoek van het huidige bouwterrein Vredenburg. Werkput 2 betreft de strook tussen de westkant van het Muziekcentrum en de huidige bouwschutting langs de Rijnkade, ten zuiden van werkput 1. Geprojecteerd op de plattegrond van kasteel Vredenburg lag werkput 2 op het oostelijke (binnenste) gedeelte van de westelijke kasteelmuur, delen van de binnenruimtes in de westelijke kasteelmuur, en delen van de westelijke toegangspoort tot het kasteel. De werkputten zijn uitgezet door landmeters van de gemeente Utrecht.

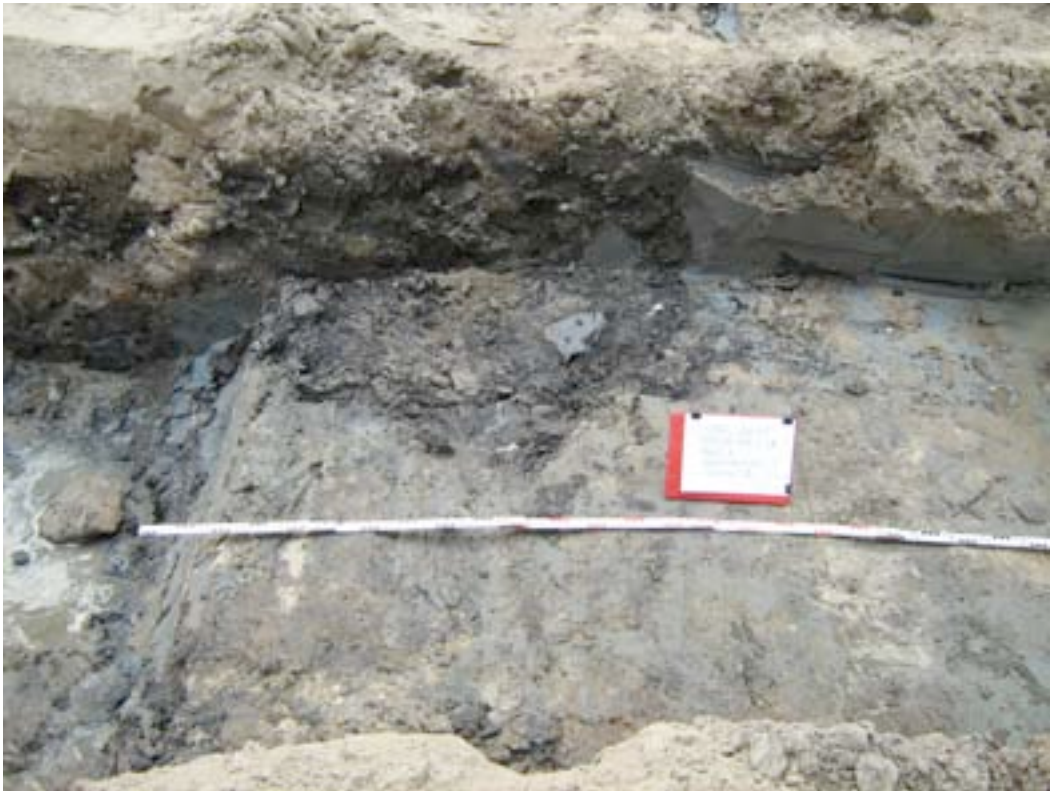
Afb. 7: sporen S2 (grijze klei) en S3 (vulling van insteek) in het oostprofiel van werkput 1, zuidelijke deel. Het noorden is links.

Werkput 1 bevond zich ter plekke van de oostelijke helft van de noordwest toren. Van dit gedeelte van de toren zijn in werkput 1 geen funderingsresten gevonden. Zowel bij de ontgravingen als in de boringen is vrijwel uitsluitend geroerde grond aangetroffen. De geroerde grond bestond uit opgebracht lichtgeelbruin zand, spoor S1, met enig recent puin, soms in (meters)grote fragmenten. Incidenteel zijn in dit zand fragmenten rode baksteen waargenomen, vermoedelijk afkomstig van funderingen van de Jaarbeursgebouwen. Alleen in het uiterst zuidelijke deel van werkput 1 is wel ongeroerde grond aangetroffen (afb. 7). Hier bevond onder 0,50 m +NAP een pakket grijze, licht zandige klei, spoor S2, waarin geen insluitsels zichtbaar waren. De onderkant van dit kleipakket is in werkput 1 niet bereikt. Circa 2 m ten noorden van het zuidprofiel van werkput 1 werd de klei gesneden door een verstoring, die gezien de scherpste van de insteek en de zeer losse vulling, vermoedelijk dateert van de sloop van de Jaarbeursgebouwen in 1970. De vulling van deze verstoring, spoor S3, bestond uit brokken donkergrijs kleiig medium (soms tot grof) zand, met brokken grijze, licht zandige klei, vermoedelijk opgewerkt vanuit spoor S2, en met circa 2% insluitsels (steentjes, enig baksteen puin).

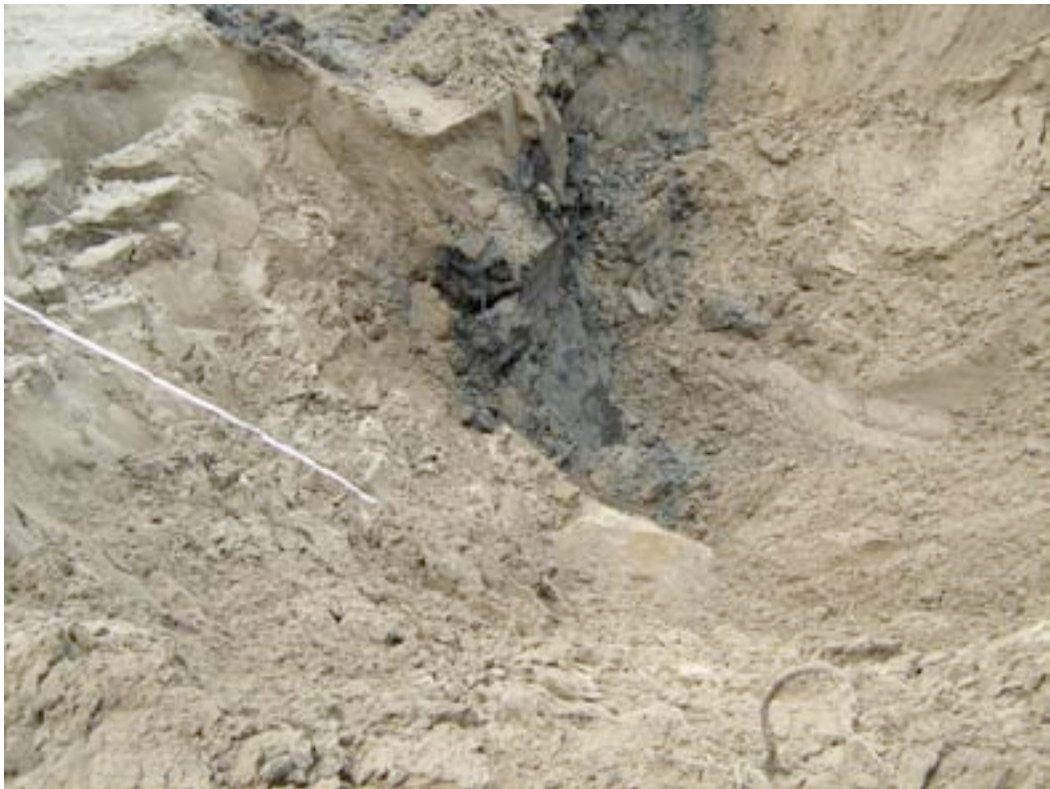
Afb. 8: sleuf B vóór de roltrap. Het noorden is rechtsboven.

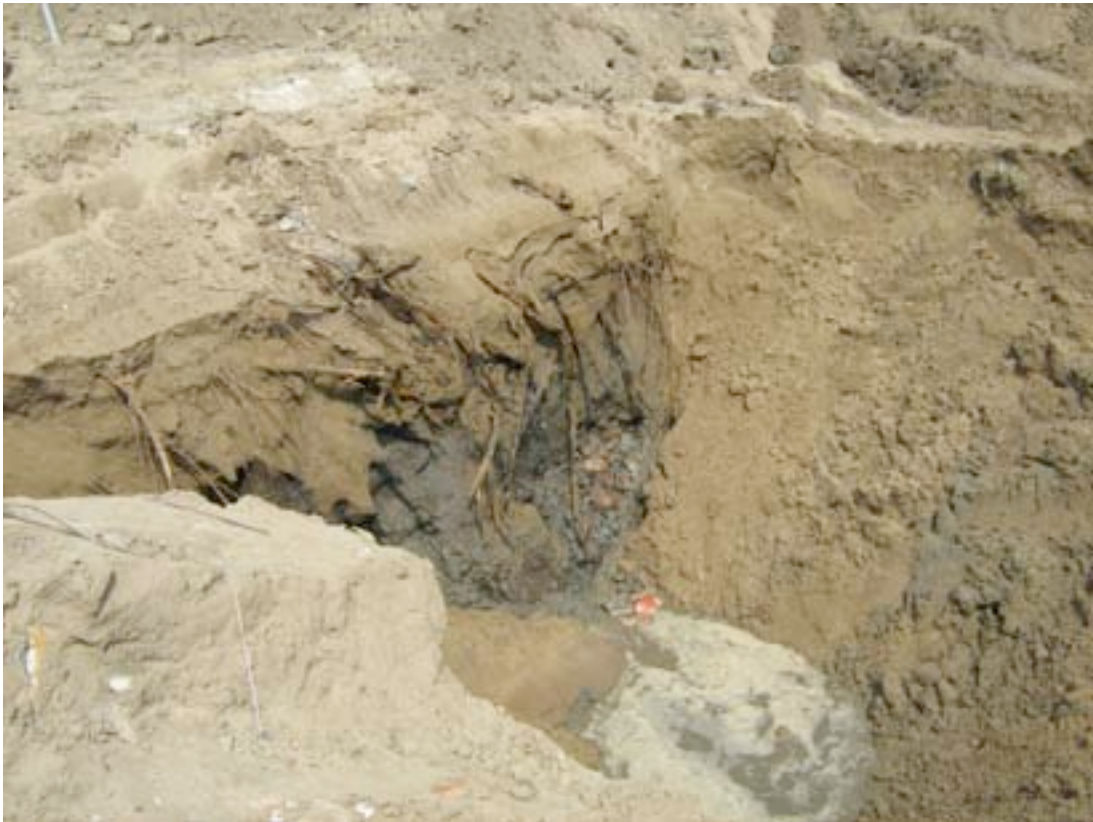
Afb. 9: de zeer watervoerende 16^e eeuwse grachtvulling in het noordprofiel van sleuf C. Het noorden is linksboven.

uiterst watervoerende zestiende eeuwse puinvulling van de slotgracht werd aangesneden. Deze sleuf liep zeer snel vol met water.

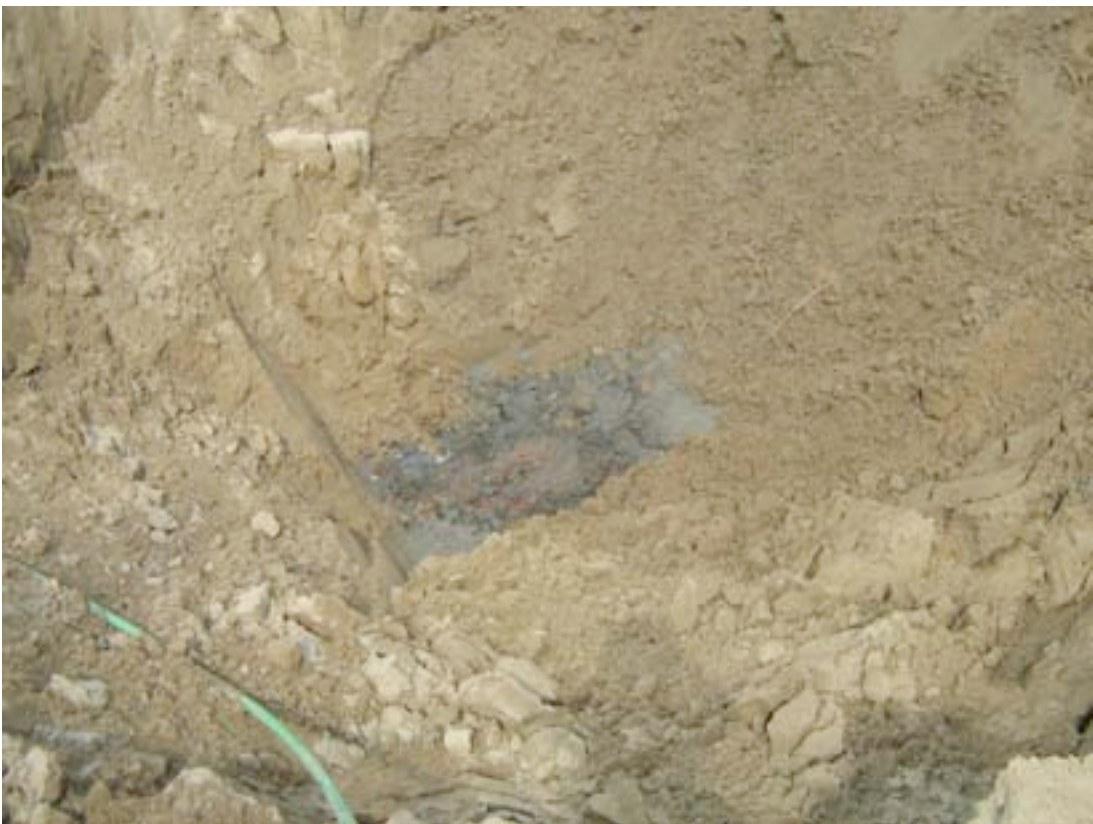
Afb. 10: gefragmenteerd puin op de bodem van sleuf E. Het noorden is links.

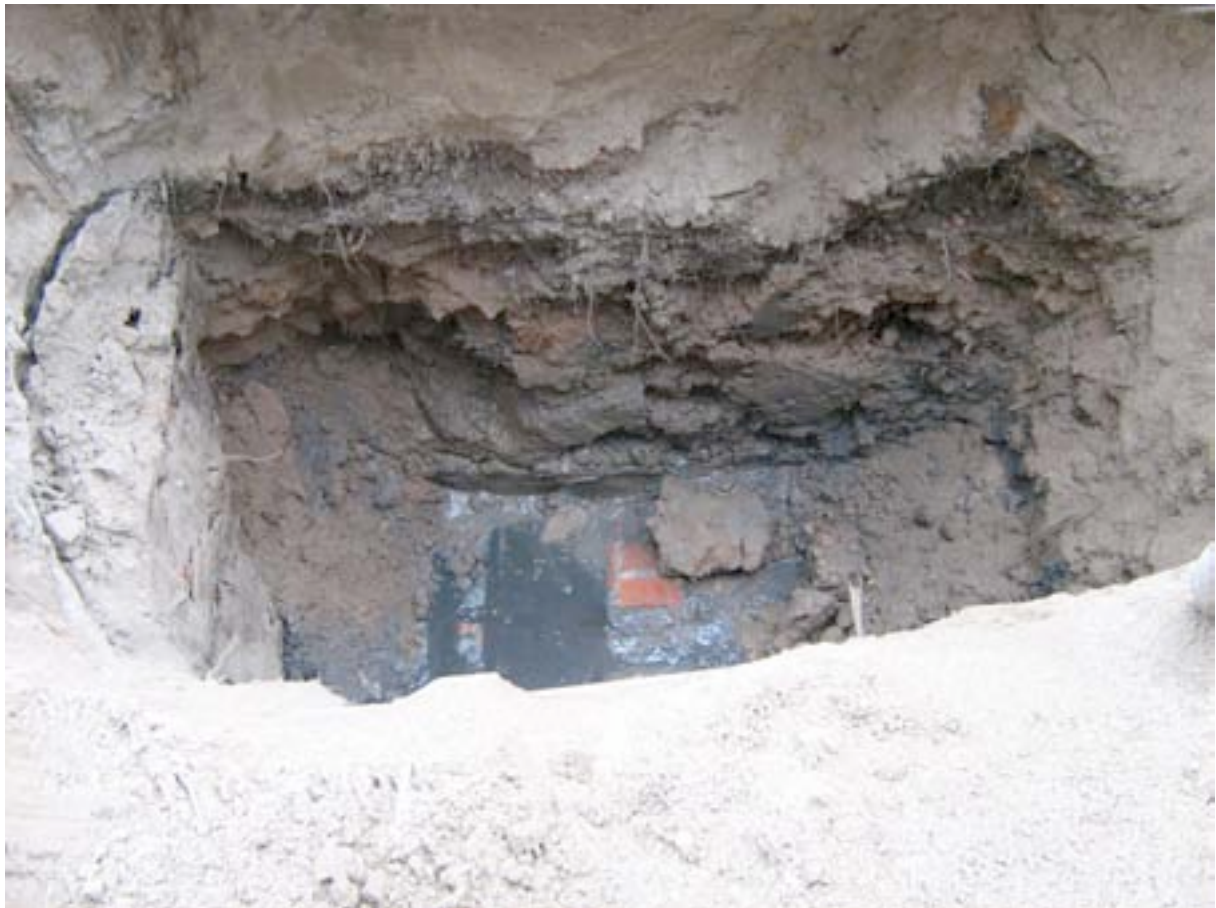
Sleuf F is gegraven in het uiterste zuiden van werkput 2, ten westen van het hoofdriool, tussen de bouwschutting en het hoofdriool in, op een afstand van 2,60 m van de zijmuur van het Muziekcentrum. Hoogte maaiveld was hier 3,15 m +NAP, de bereikte diepte 0,43 m –NAP. Het westprofiel vertoonde de volgende bodemopbouw (hoogtematen bij benadering) (afb. 11):

1,35 tot 3,15 m +NAP: opgebracht zand, spoor S1

0,75 tot 1,35 m +NAP: donkergrijze zandige klei met circa 30% puin (cementresten, fragmenten baksteen), spoor S5

0,10 m –NAP tot 0,75 m +NAP: zand met puin en kleibrokken, spoor S6

0,10 m -NAP: onderkant recente verstoringen

0,10 m –NAP tot 0,43 m: grijze klei, geen zichtbare insluitsels, ongeroerd, spoor S7

Afb. 11: westprofiel van sleuf F. Het noorden is rechts.

Op de bodem van sleuf F is onder spoor S6 en in de klei van spoor S7 een blok baksteen aangetroffen, spoor S9. Dit blok is helaas slechts enige minuten zichtbaar geweest, waarna het onder opwellend grondwater verdween. Het blok kon daardoor niet gedetailleerd worden ingetekend. Wel is het gefotografeerd en is de exacte locatie op een vlaktekening gemarkeerd. Omdat ter plekke niet met zekerheid kon worden vastgesteld of het ging om een stuk los puin of een funderingsrest in situ, zijn de graafwerkzaamheden in deze sleuf direct gestaakt, om eventuele monumentale resten niet te beschadigen. De top van het blok baksteen bevond zich op circa 0,43 m –NAP.

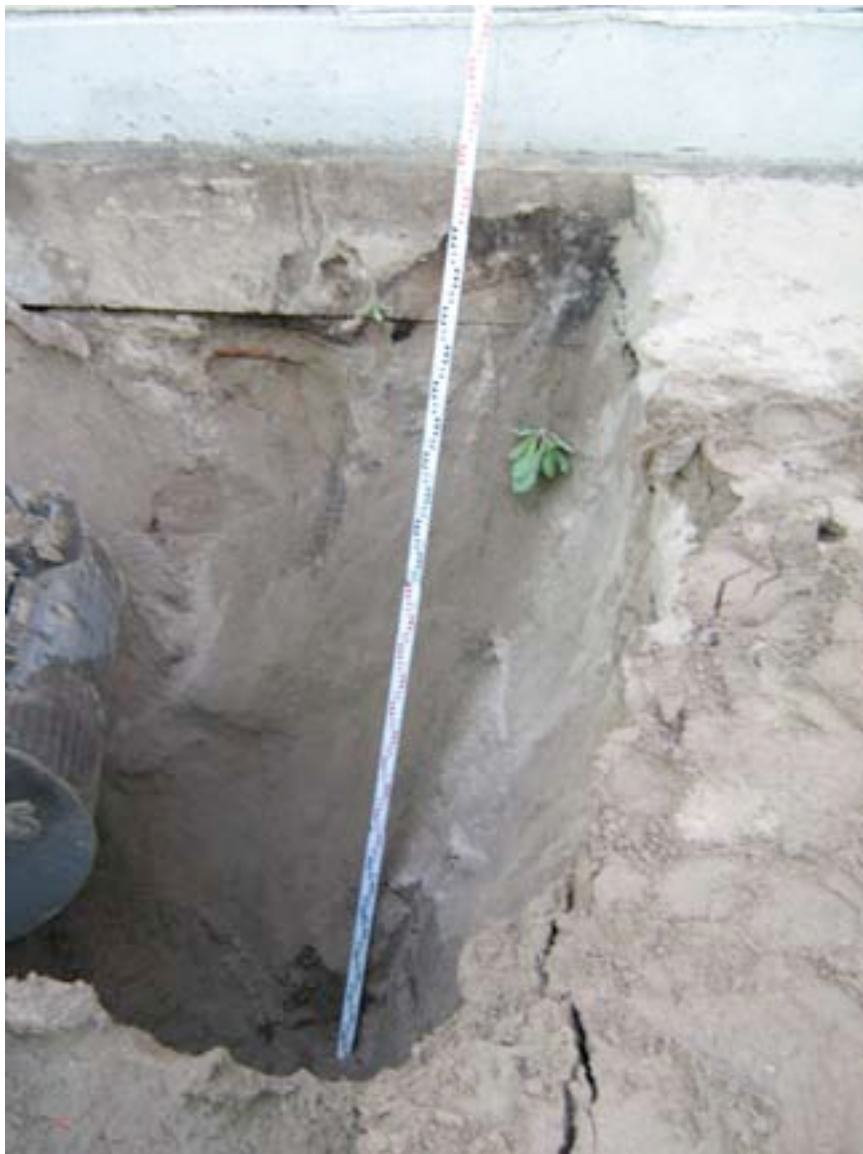
Afb. 12: het oostprofiel van sleuf I, met bovenin de zijmuur van het Muziekcentrum. Het noorden is links.

Sleuf I is dwars op de zijmuur van het Muziekcentrum gezet, zo dicht mogelijk bij het Muziekcentrum. Langs deze zijmuur heeft Tauw structuurafwijkingen in de bodem aangetroffen, die zouden kunnen wijzen op de aanwezigheid van funderingsresten van de westelijke binnenmuur van het kasteel en de westelijke toegangspoort. De maaiveldhoogte is hier 3,45 m +NAP; de met de graafmachine bereikte diepte 0,35 m +NAP. Op de bodem van de sleuf is geprikt tot een diepte van 0,65 m –NAP. In de sleuf bevond zich opgebracht zand, spoor S1, met puin en kleibrokken onderin (afb. 12). Ook bij het prikken is alleen zand aangetroffen, waarschijnlijk eveneens spoor S1.

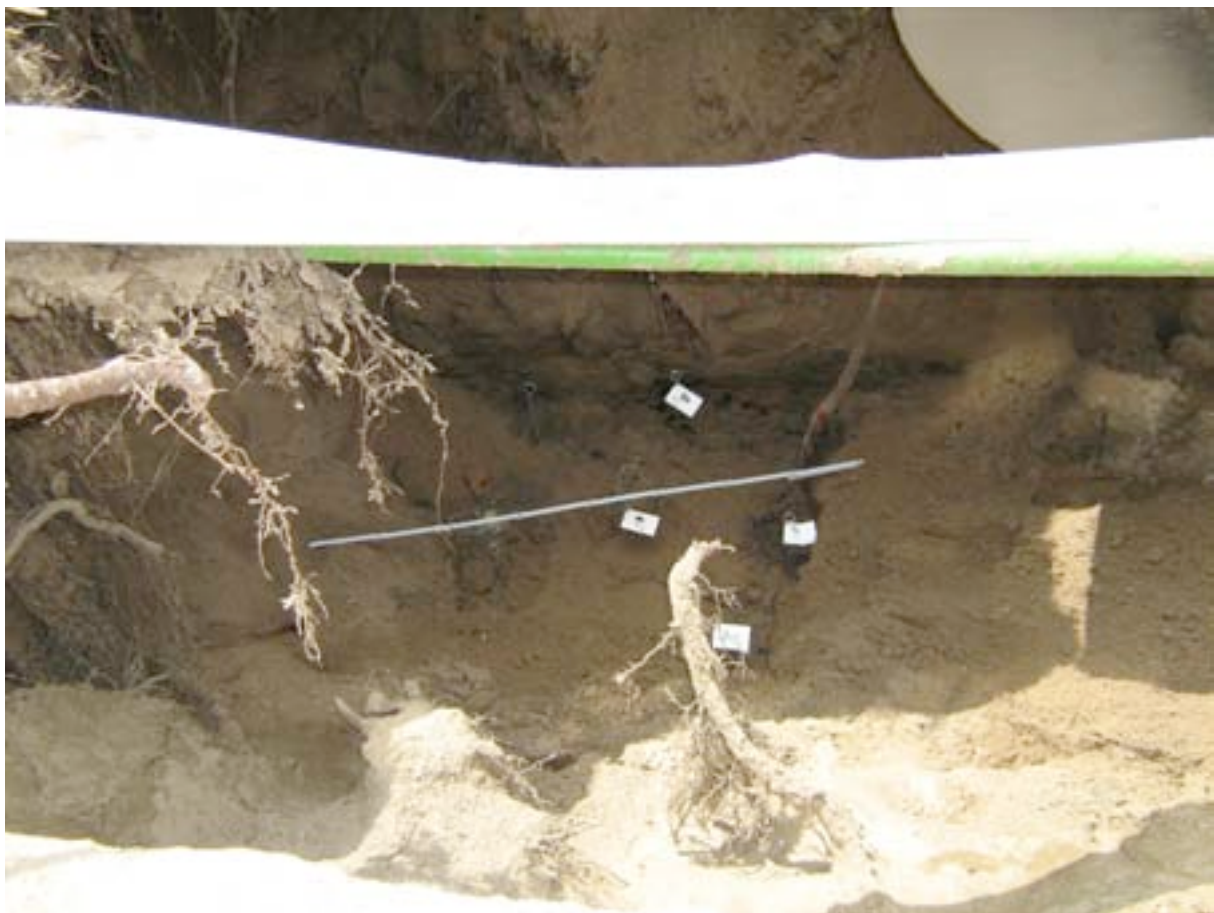
Op circa 0,30 m +NAP zijn in sleuf M 8, of mogelijk zelfs 9, houten palen aangetroffen, met daaromheen losse baksteen- en betonresten, spoor S8 (afb. 13). Dit zijn vermoedelijk funderingsresten van de Jaarbeurs. Gezien het patroon van de palen gaat het hier om een poer. De palen zijn in de klei ingeslagen.

Afb. 13: gedeelte van het westprofiel van sleuf M met op de bodem van de sleuf de funderingspalen van de Jaarbeurs, gemarkeerd met pennen. Het noorden is rechts.

Werkput 2 is minder ingrijpend verstoord dan werkput 1. In drie sleuven (F, J en M) is de natuurlijke bodem bereikt. Evenals in het zuiden van werkput 1 bestaat deze in werkput 2 uit grijze klei. De top van deze klei bevond zich in de drie sleuven op vergelijkbare niveaus, tussen circa 0 en 0,20 m +NAP. Dit is iets lager dan de top van de klei in het zuiden van werkput 1 (0,50 m +NAP). In sleuven G, H en I is de bodem tot respectievelijk 0 NAP, 0,60 –NAP en 0,65 m –NAP geheel verstoord. Vooral voor sleuven H en I is dit veelzeggend, omdat juist hier nog resten van de westelijke toegangspoort verwacht werden. Indien de locatie van het bakstenen blok, spoor S9, dat in de klei op de bodem van sleuf F is aangetroffen, wordt geprojecteerd op de plattegrond van de westelijke kasteelmuur (bijlage 9.4), blijkt dat het hier niet kan gaan om een funderingsrest van kasteel Vredenburg. Dit wordt nog versterkt door de waarneming dat het blok leek te zijn ingebed in de klei. Waarschijnlijk is het blok tijdens de sloop van de Jaarbeursgebouwen door rondrijdend zwaar materieel in de klei gedrukt. Hoewel in werkput 2 veel minder gegevens zijn verzameld dan in werkput 1 en derhalve voorzichtigheid geboden is bij het trekken van conclusies, lijkt het beeld van werkput 2 de bevindingen uit werkput 1 te bevestigen. Buiten de plattegrond van kasteel Vredenburg is de bodem tot enige tientallen centimeters boven NAP niet geroerd (het diepste punt van sleuf J bevond zich waarschijnlijk net naast de westpoort). Binnen de plattegrond is de grond (veel) dieper geroerd dan daarbuiten. Ook in werkput 2 zijn dus aanwijzingen voor een systematische sloop van de kasteelfunderingen. Aanwijzingen dat het sloopbestek niet geheel is gevolgd zijn er in werkput 2 echter ook. Hoewel in het bestek uitdrukkelijk wordt gesteld dat alle funderingspalen van de te slopen Jaarbeursgebouwen moeten worden uitgetrokken, zijn in sleuf M resten van een funderingspoer achtergebleven. Het is niet duidelijk waarom deze poer niet is verwijderd.
