# Nieuwe inzichten in een oude waterweg

Een archeologisch onderzoek naar de kademuur van de Leidschevaart

Basisrapportage Archeologie 80

Afdeling Erfgoed gemeente Utrecht  
Zwaansteeg 11  
3511 VG Utrecht  
Februari 2013

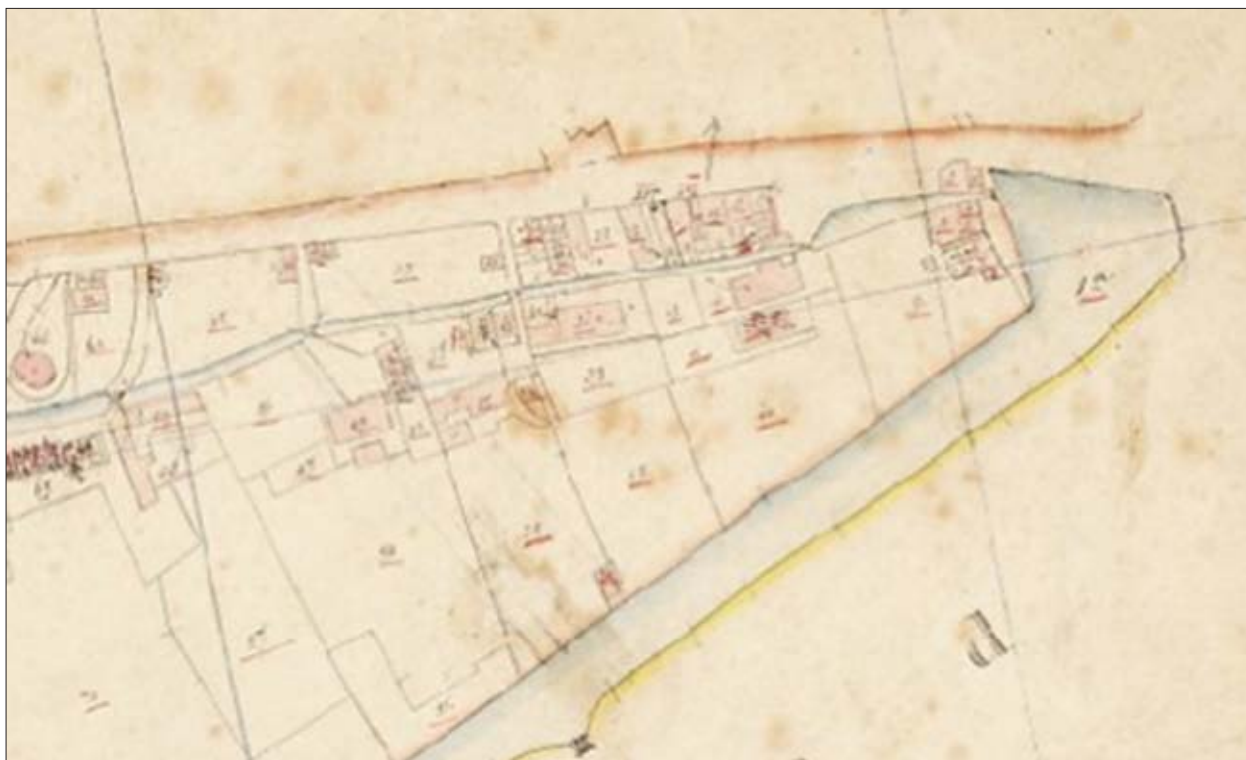
Afb. 3: Situatie omstreeks 1832. De bovenste watergang op de afbeelding is de Vleutenschevaart; de onderste watergang is de Leidschevaart. Rechts op de afbeelding komen de Vleutenschevaart en Leidschevaart samen in de Leidscheveer.

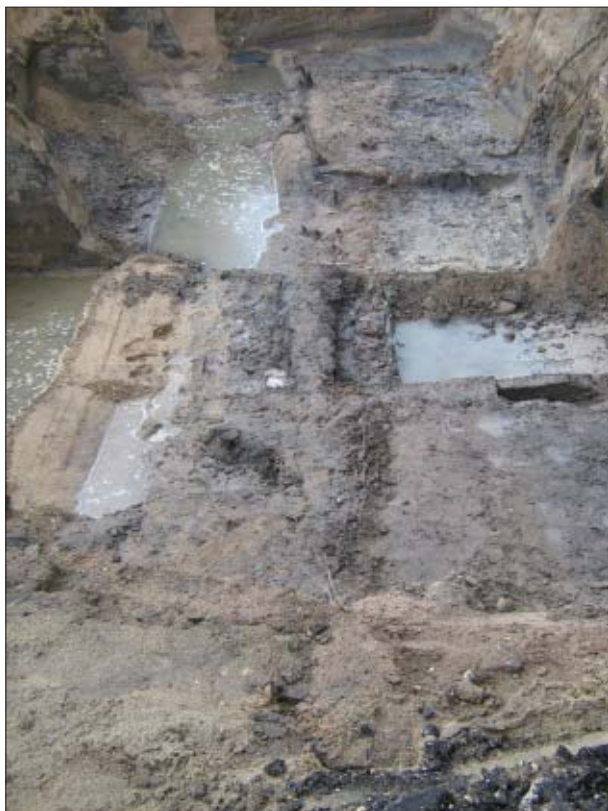
Afb. 5: Overzichtsfoto vlak 1, werkput 1

Bij de aanleg van de werkput werden op circa 1,80 m +NAP resten gevonden een muurtje (S37) met een betonnen stoerand. Verder werden op een iets lager niveau (1,70 m +NAP) resten gevonden van een wegdek (S34).

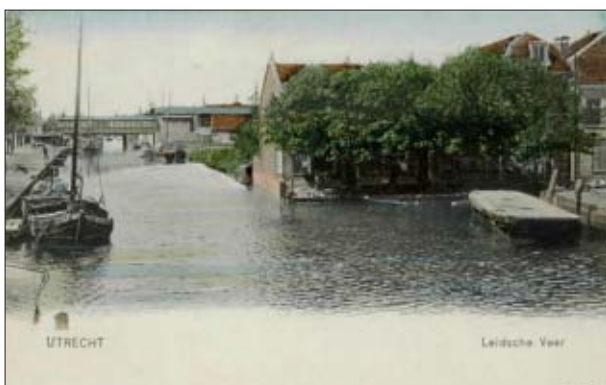
Afb. 6: Situatie in 1904. Aan de linkerkant is de zuidelijke beschoeiing van de Leidschevaart zichtbaar. Een bomerij staat op de locatie waar later een trambaan loopt. Bron Utrechts Archief, catnr. 4334.

Foto's uit de jaren twintig en dertig laten een beeld zien dat overeenkomt met de sporen. De resten hebben waarschijnlijk deel uitgemaakt van de weg/trambaan en een verhoging/wegscheiding (afb. 7). Omdat deze op een foto van 1904 nog niet te zien zijn, kan geconcludeerd worden dat deze inrichting van na dit tijdstip is (afb. 6).

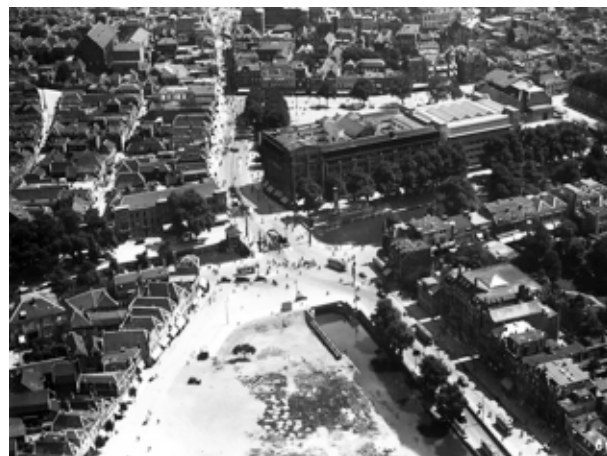
Afb. 7: Situatie in 1930. De onderzoekslocatie ligt rechtsonder. Bron Utrechts Archief, catnr. 62264.

nabijgelegen verkeersrotonde, in verband met de toenemende verkeersdruk. Afbeelding 7 geeft de situatie weer kort na de demping van de Leidscheveer. De Leidschevaart zelf is op deze afbeelding nog onveranderd. In 1942 werd de Leidschevaart versmald en de kade vervangen door een betonnen versie. Door middel van een overkluizing bleef het met de Catharijnesingel verbonden.

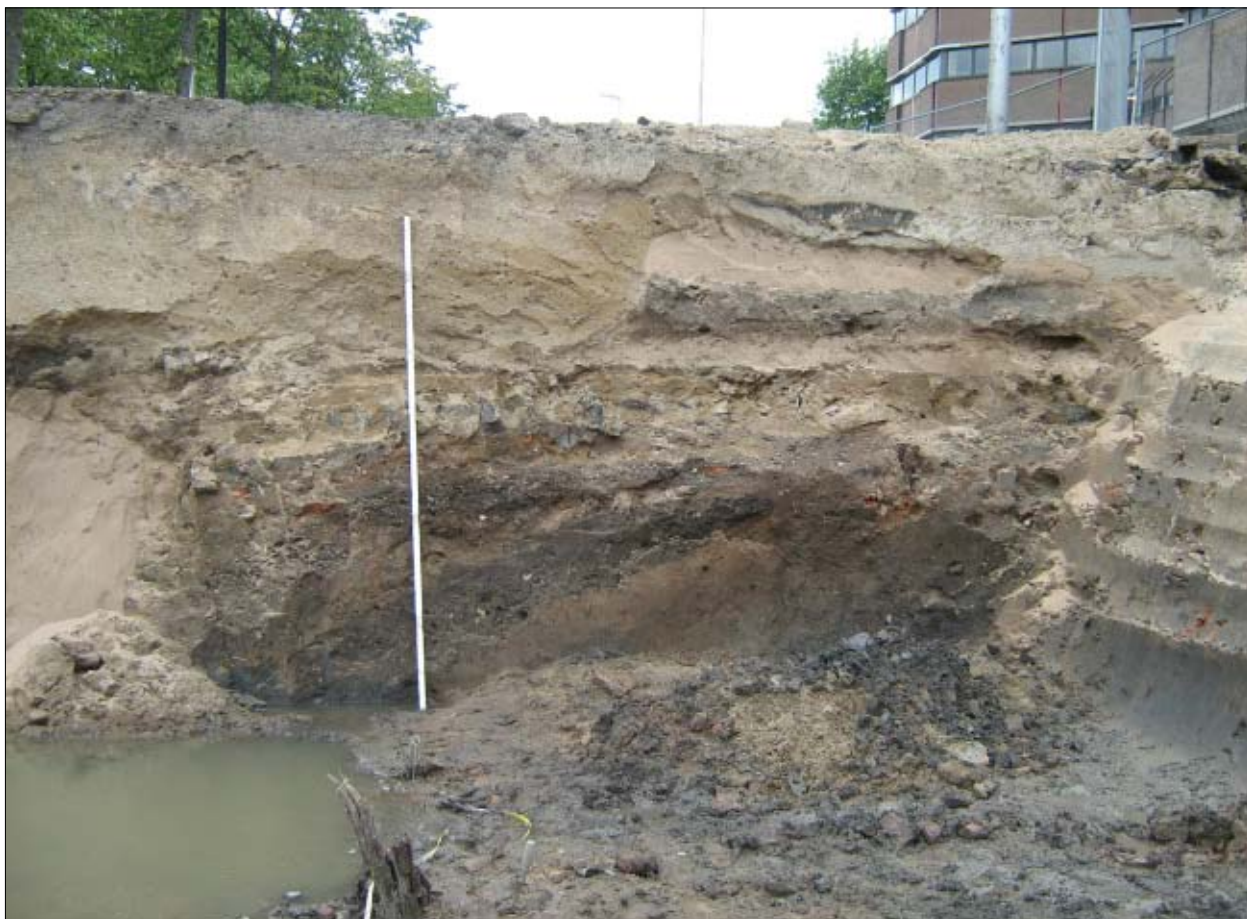
Afb. 9: Oostprofiel, werkput 1, Links van het meetlat loopt S29 het vlak in.

Een belangrijk kenmerk van het profiel is dat praktisch alle grondlagen richting het noorden naar beneden lopen. Dit staat waarschijnlijk in verband met de ligging van de Leidschevaart. Een uitzondering hierop wordt gevormd door de (sub)recente zandige ophogingslagen en de resten van een twintigste-eeuwse weg. Deze doorsnijden de overige lagen en sporen. In het profiel zijn diverse vondsten gedaan.

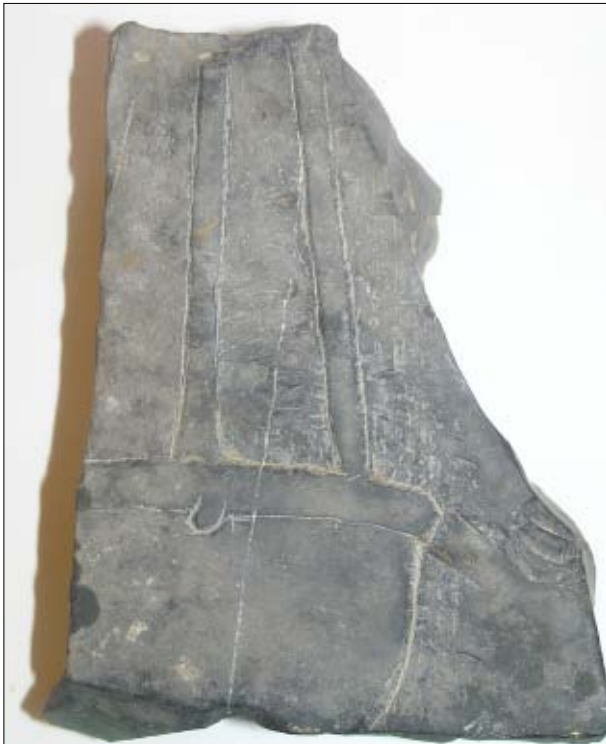
Afb. 13: Fragment van een grafsteen.

Een andere bijzondere vondst betreft een fragment van een grafsteen (afb. 13). De steen is een koolstofrijke kalksteen, een zogenaamde kolenkalksteen. Een deel van de afbeelding is zichtbaar. Het betreffen drie banden of kettingen die, door middel van een haak, aan een pot vastgemaakt zijn. De vorm van de pot lijkt op dat van een kookpot, echter een diepe schaal van een weegschaal is niet uitgesloten (afb. 14). Op de steen zijn bewerkingsporen in de vorm van beiteldrukken zichtbaar. Gezien de slijtagesporen (van eroverheen lopen) op de afbeelding heeft de steen enige tijd gelegen. De grafzerk heeft waarschijnlijk in een vloer gelegen. Gezien de vondstlocatie is de Ellendigenkapel de meest waarschijnlijke herkomst van het grafsteenfragment.

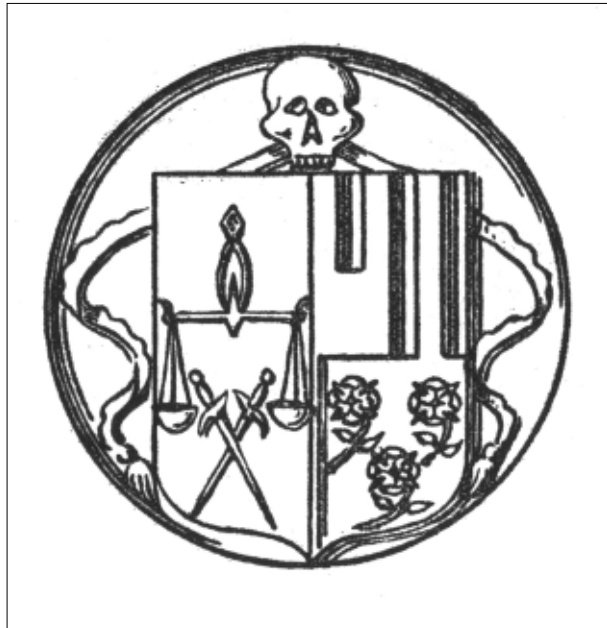
Afb. 14: Afbeelding van een grafzerk uit de St- Janskerk, s'Hertogenbosch uit Smits, C, F. Xavier. 1912, blz 284, nr. 280. Links op het wapenschild is een weegschaal zichtbaar met relatief diepe schalen.
