# Utrecht Vredenburg

Vanaf de toren een duik in de slotgracht van kasteel Vredenburg

Basisrapportage Archeologie 81

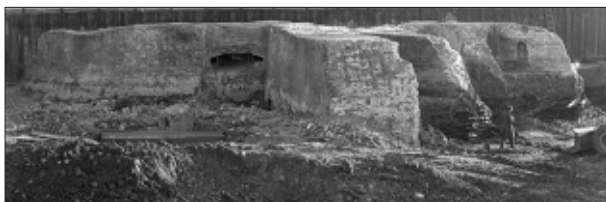
Afb. 1.4: De blootgelegde fundamenten van de zuidoost toren. (Bron: Het Utrechts Archief invnr. 84096)

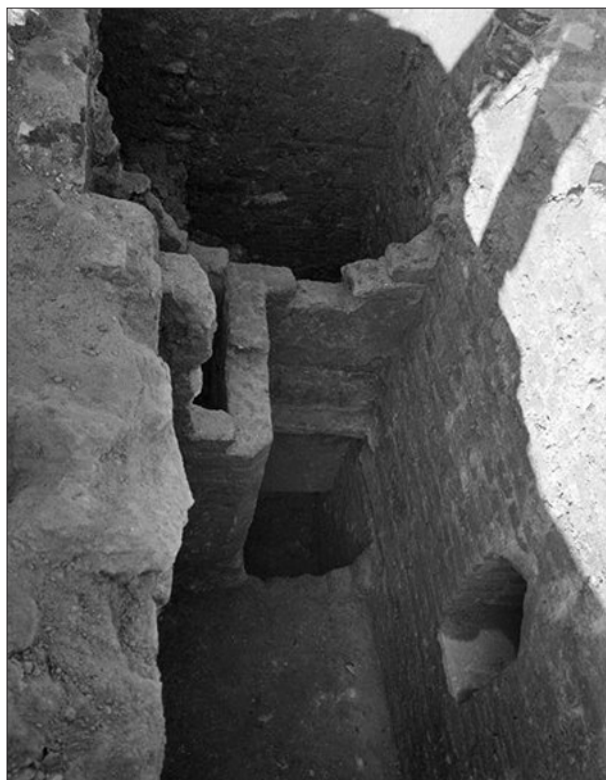
Afb. 1.5: Een deel van de stortkokers voor en één latrine zelf van de zuidoost toren. De noordoost toren had een vergelijkbare constructie. (Bron: Het Utrechts Archief invnr. 84099)

De toegangsgang maakt voor het toilet met stortkokers aan de ene kant en de trap aan de andere kant een knik naar de kelder. Bij de toegang tot het toilet en de trap zijn vormstenen gebruikt, waarvan één hoekpunt was afgeschuind. Behalve de bakstenen omtrek van de stortkokers is van de toiletten zelf niets waargenomen. Het toilet van de kelder lag op een dieper niveau dan ontgraven is. Van de trap bleek de mortelopvulling onder de traptreden nog steeds aanwezig. Ook de afdrukken van de traptreden zelf waren zichtbaar. In de wand en in de restructuur onder de trap zelf zijn formeelgaten waargenomen, die gebruikt zijn bij de bouw. Voor zover nagegaan kon worden zijn,

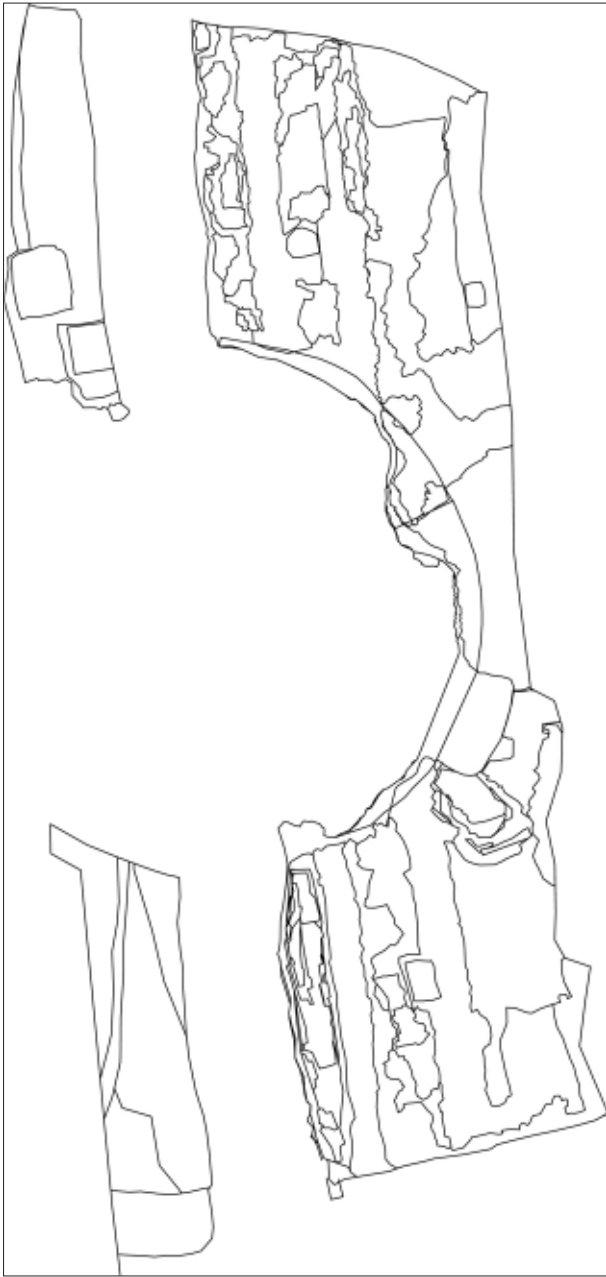
Afb. 1.6: Opgraaftekening van het door het ADC vrijgelegde deel van de noordoost toren.<sup>9</sup>

Bij recent onderzoek door ADC ArcheoProjecten zijn delen van de oostelijke kasteelmuur blootgelegd, evenals een gedeelte van de noordoost-toren (zie afb. 1.6).<sup>7</sup> Hierbij is bevestigd dat de funderingen van kasteel Vredenburg zich plaatselijk zeer dicht onder het maaiveld bevinden. Het onderzoek naar de noordoost toren werd uitgevoerd in het kader van de verlegging van de kabels en leidingen die voor het oude Muziekcentrum lagen. Deze werden iets naar het noorden verplaatst om eventuele schade bij de nieuwbouw te voorkomen. Het onderzoek concentreerde zich op een strook tussen de busbaan/fietspad van de weg Vredenburg (Noord) en de gevel van het Muziekcentrum. Het zwaartepunt lag op circa 5 m van de gevel van het Muziekcentrum, nabij de vijver. Het keldergedeelte van de noordoost toren is bij dit onderzoek slechts voor circa 80 cm uitgegraven. Hierbij zijn (aanzetten tot) gewelfbogen waargenomen. De funderingen van de noordoost toren liggen plaatselijk, conform het onderzoek van Tauw, op slechts 40-45 cm -mv (circa 3 m + NAP).<sup>8</sup> Verder zijn bij verlegging van de kabels tussen

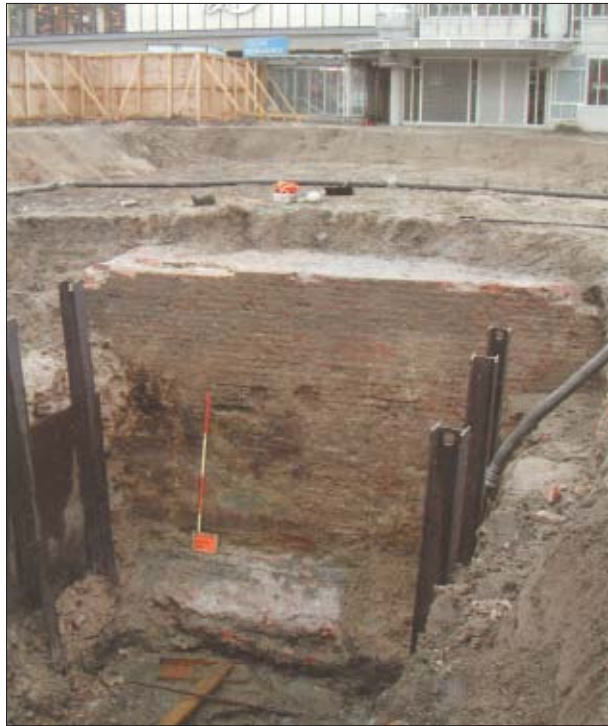
Afb. 1.7: Foto van de vrijgelegde funderingsvoet van de oostelijke buitenmuur aan de grachtzijde.<sup>10</sup>

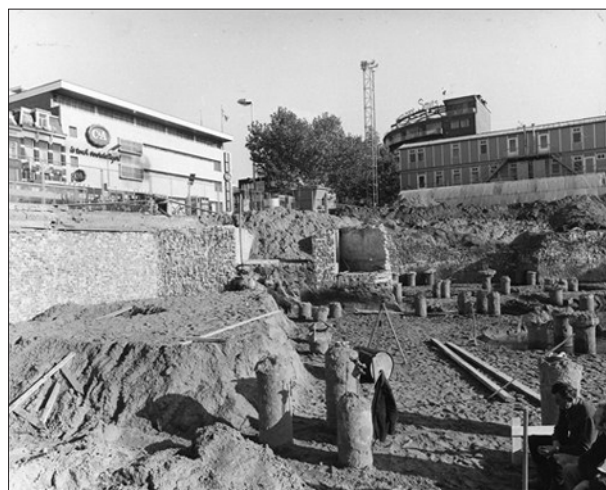
Afb. 3.2: Resten van de noordmuur ten tijde van de bouw van het Muziekcentrum, eind jaren '70 van de twintigste eeuw. De noordmuur bevindt zich aan de linkerkant ter hoogte van het midden. (Bron: Het Utrechts Archief invnr. 46391)

Eind september 2008 kwamen bij verdere sloopwerkzaamheden onverwacht relatief intacte resten van de noordmuur vrij te liggen. Tot dat moment was men ervan uitgegaan dat deze muur geheel verwijderd was bij de bouw van het muziekcentrum. De aangetroffen situatie bleek echter vergelijkbaar met de foto van afb. 3.2 uit de jaren '70 van de vorige eeuw. Hierop zijn de deels weggehakte noordoost toren en noordmuur te zien. Bij het documenteren van deze resten werd besloten om meteen ook de zuidelijk helft van de noordoost toren te documenteren. De mogelijkheid hiertoe werd nu geboden doordat alle kabels en leidingen, die eerst door dit deel van het terrein liepen, praktisch allemaal verlegd waren naar onder de bouwweg. Deze is direct ten noorden van de onderzoekslocatie aangelegd.<sup>42</sup> De noordgrens van het onderzochte terrein werd gevormd door enkele kabels waarvan niet vast te stellen was of dit oude (en dus reeds verlegde) kabels waren of nieuwe. Voor het doel van de opgraving was het blootgelegde deel reeds voldoende. Verdere uitbreidingen naar het noorden waren niet vereist.

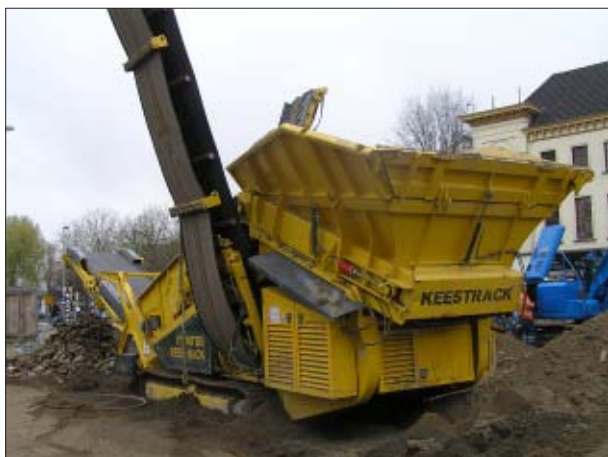
Afb. 3.4: De zeefinstallatie. Op de achtergrond is het grof gesorteerde materiaal te zien.

Een extra mogelijkheid tot het verzamelen van vondstmateriaal uit de slotgracht werd geboden door het gebruik van een zeefinstallatie door de aannemer (afb. 3.4). Dit gebeurde om de ontgraven grond geschikt te maken voor hergebruik op de locatie. Hiervoor moest het puin er zoveel mogelijk uit gezeefd worden. De installatie zeefde het materiaal in drie fracties: grof, middel en fijn. De maaswijdte van de twee zeven bestonden uit 80 mm en 20 mm. Het grove materiaal bestond over het algemeen uit puin ter grootte van halve bakstenen en groter. Uit dit materiaal zijn met name bouwelementen en enkele kanonskogels verzameld. Het fijne materiaal werd gevormd door de gezeefde en her te gebruiken grond. De middelgrote categorie heeft het meeste vondstmateriaal opgeleverd. Hieruit konden aardewerkfragmenten en botten verzameld worden. Aangezien vaak niet bekend of duidelijk was waar het materiaal vandaan kwam, is hier per verdiepte meter één vondstnummer aan toegekend. Wanneer de overige werkzaamheden het toestonden en vondstmateriaal bij het zeven werd waargenomen, heeft iemand bij de zeefinstallatie gestaan om materiaal te verzamelen. In de diverse kleiige pakketten is praktisch geen vondstmateriaal aangetroffen. De zeefinstallatie is gebruikt bij het ontgraven tot het grondwaterniveau. Voor het resterende deel was de grond te nat om op locatie gezeefd te kunnen worden. Deze natte grond is gezeefd bij grondverwerkingsbedrijf Pauw. Het puin dat hiervan afkomstig was, is samen met het reeds gezeefde puin van de eerste fase van de werkzaamheden afgevoerd en verwerkt in de geluidswal bij Vianen.

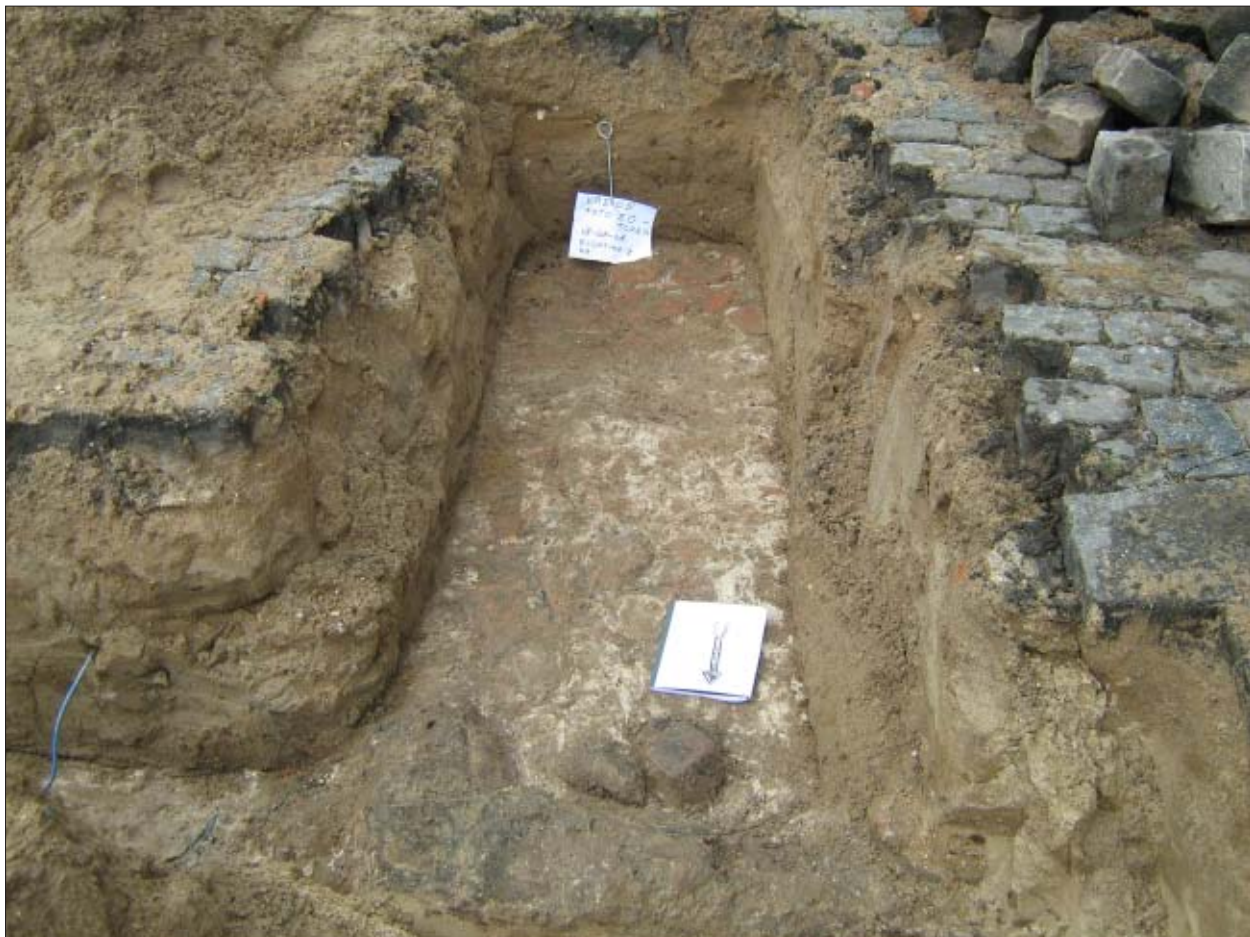
Afb. 4.1: Funderingen van de zuidoost toren in sleuf 2 op het Vredenburgplein.

Van de twee sleuven die op het Vredenburgplein zijn gegraven om te bekijken of de bestaande kabelsleuven konden worden verbreed voor de aanleg van middenspanningskabels, bleek de eerste sleuf tot op de benodigde ontgravingsdiepte van 0,80 m beneden straatniveau volledig verstoord. Deze sleuf is ingemeten en gefotografeerd, en daarna meteen weer dichtgegooid. In de tweede sleuf zijn onder een laag geel zand fundamente van de zuidoost toren aangetroffen (S1). Het betreft een gedeelte van de zuidmuur van de toren, die in de T-vormige sleuf zichtbaar was over een lengte van 1,90 m en breedte van 3 m. De top hiervan bevindt zich op gemiddeld 60 cm beneden straatniveau, op hoogtes variërend van 3,49 tot 3,58 m +NAP. Vanwege de aanwezige mortelresten was

het niet mogelijk de maten van afzonderlijke bakstenen te nemen. Op de zijkant van de torenmuur zat plaatselijk een zeer harde en taaie korst (S2), bestaande uit zeer zandig leem, gemengd met baksteenfragmenten en zeer veel mortelresten. Deze korst is verwijderd om de toren zoveel mogelijk in beeld te krijgen. De top van de funderingsresten is volledig geëgaliseerd, vermoedelijk ten behoeve van de bestrating van het Vredenburgplein. Verder is het muurwerk opvallend gaaf en uitstekend geconserveerd. Aangezien het onderzoek ter plaatse van de zuidoost toren er uitsluitend op gericht was vast te stellen of er voldoende diepte beschikbaar was voor de middenspanning, is niet verder gegraven toen bleek dat dat niet het geval was. Het muurwerk is gedocumenteerd, gefotografeerd en ingemeten, waarna de sleuf is dichtgegooid. Er waren geen vondsten.

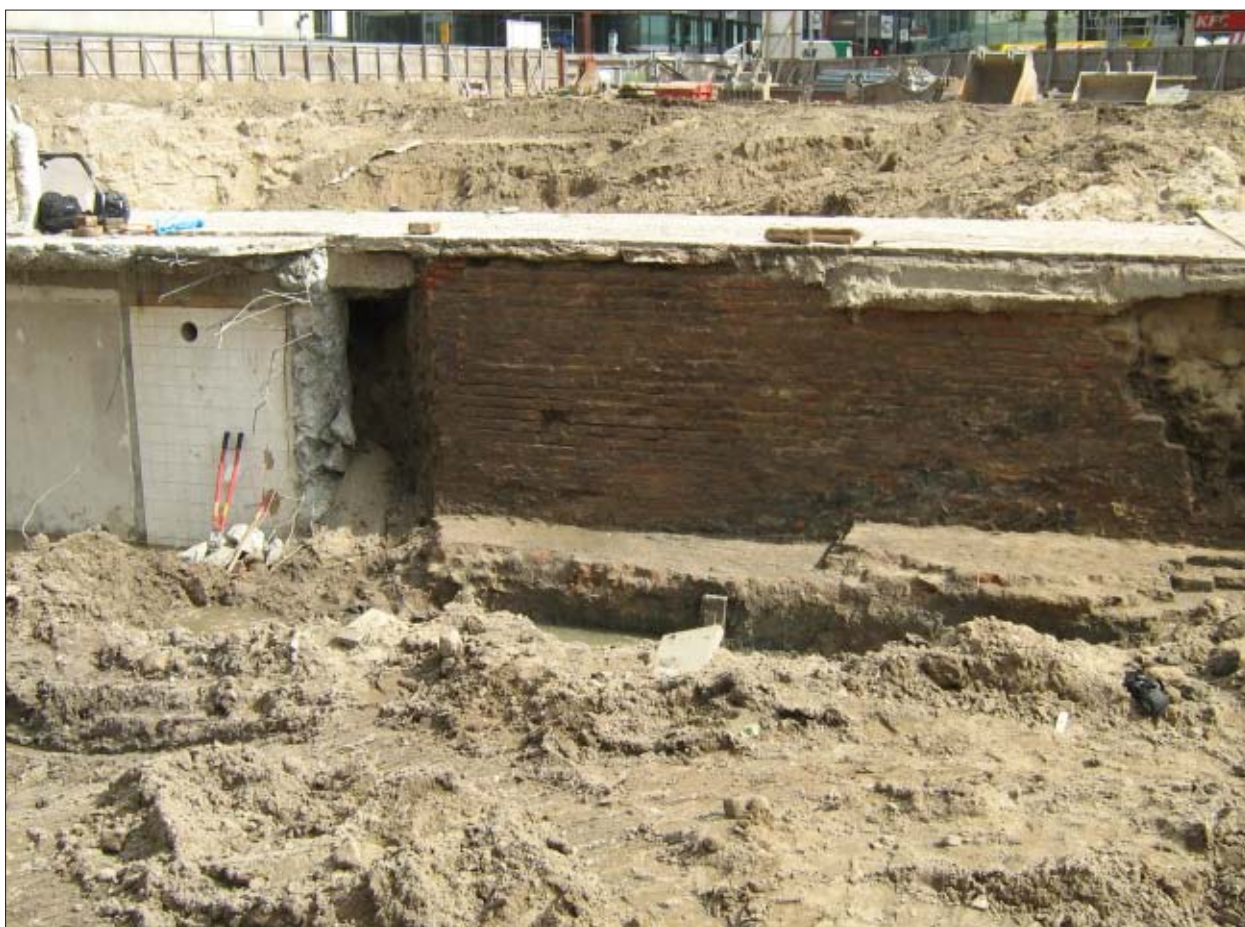
Afb. 4.3: De funderingsvoet van de binnenzijde van de oostelijke buitenschil.

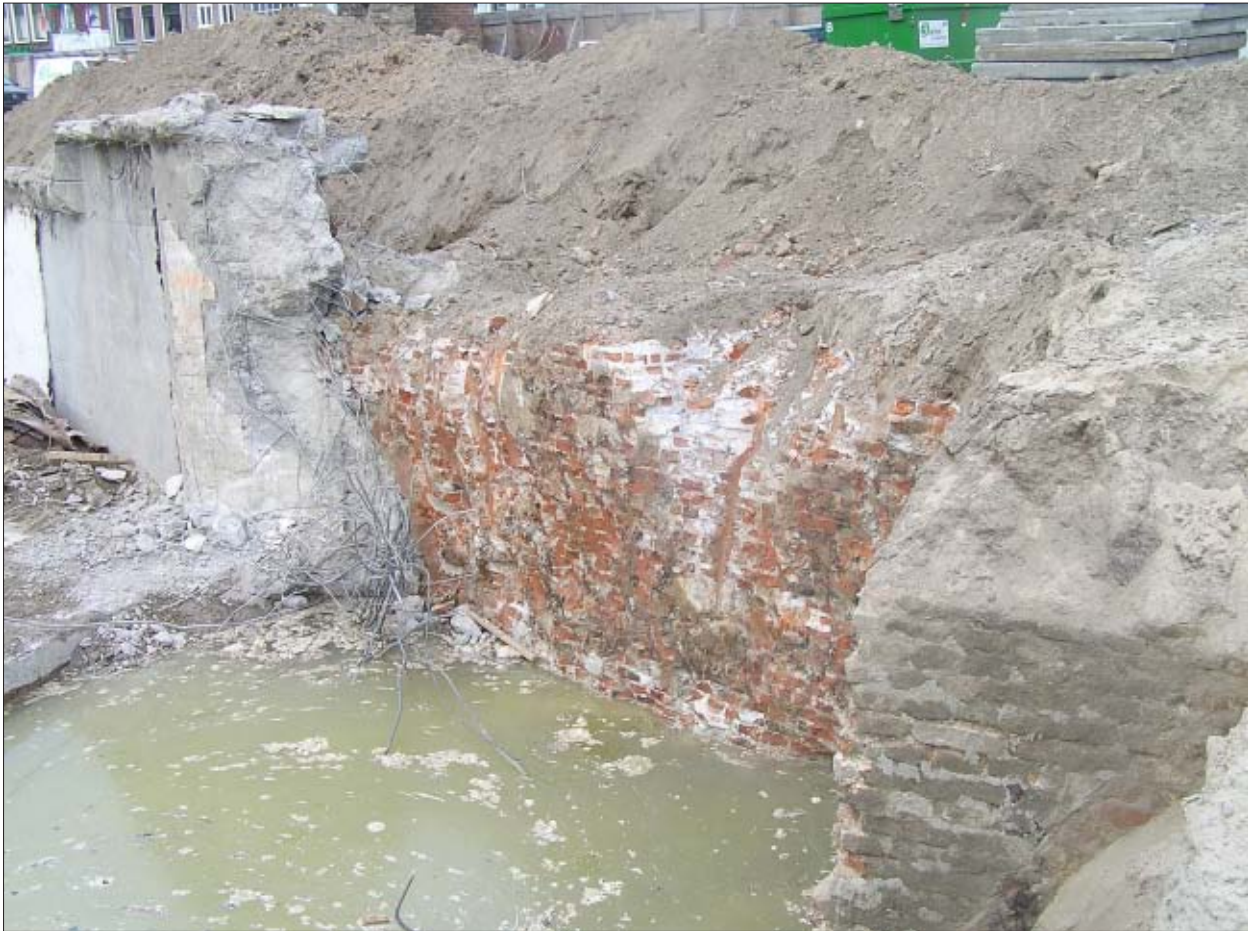
Afb. 4.4: Het restant van de noordelijke buitenschil, gezien vanuit het zuiden.

Bij het vrijleggen van de noordelijke buitenschil (S10) bleek dat deze grotendeels verwijderd is bij de bouw van het Muziekcentrum. Alleen de grachtzijde laat de oorspronkelijke buitenkant zien. Aan de binnenzijde is een groot deel weggehakt (afb. 4.4). Onduidelijk is dus of zich hier ook een verbrede funderingsvoet bevond. Verder kan alleen opgemerkt worden dat het muurwerk in verband ligt met de funderingen van de noordoost toren.

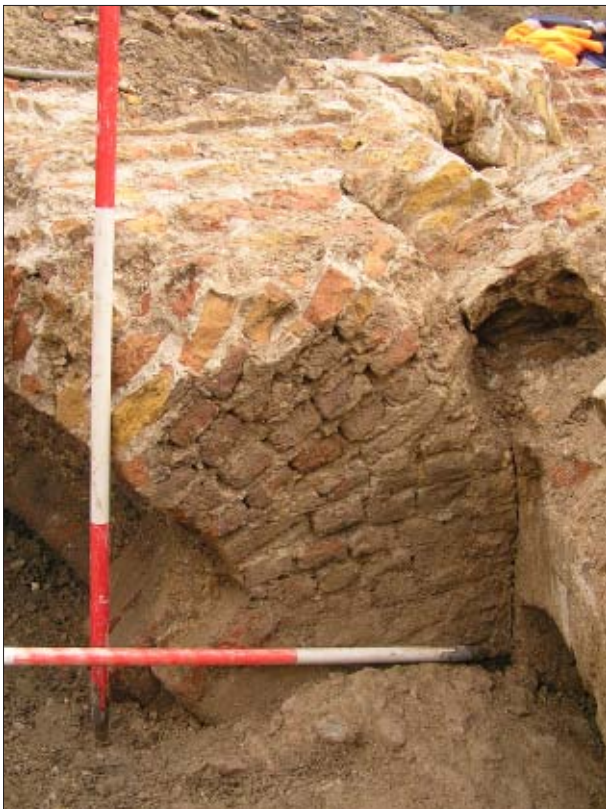
Afb. 4.5: Zichtbare bouwnaad bij de zuidoostelijke gewelfboog.

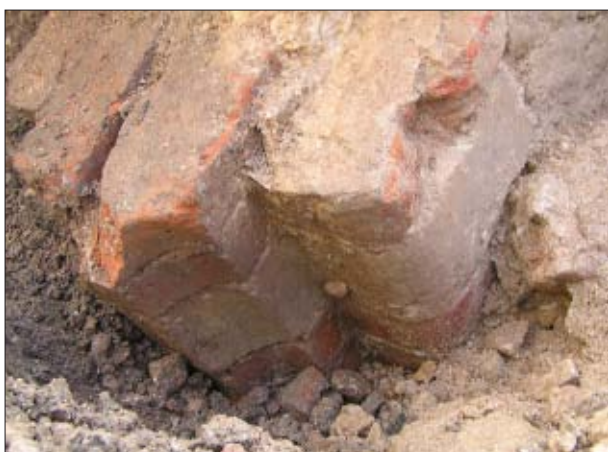
Afb. 4.6: Natuurstenen element in één van de gewelfbogen.

Bij eerder onderzoek is vastgesteld dat er sprake was van een kruisribgewelf. Er zouden vier pilasters zijn waaruit elk drie ribben kwamen. Voor de ribben is gebruikgemaakt van vormbakstenen, zodat een geprofileerde vorm ontstond. Om de negen lagen bevond zich een natuurstenen blok. Tijdens het onderzoek van het ADC zijn de twee noordelijke en de zuidwestelijke pilasters met gewelfribben blootgelegd of aangesneden. De zuidoostelijke rib is bij het huidige onderzoek gedeeltelijk gezien. Van de drie ribben zijn er twee gezien. Van de zuidelijke rib zijn vier baksteenlagen en één natuursteenlaag vrijgelegd (afb 4.6). Deze rib stond in verbinding met de zuidwestelijke gewelfrib. In de wand van de werkput is een tweede rib

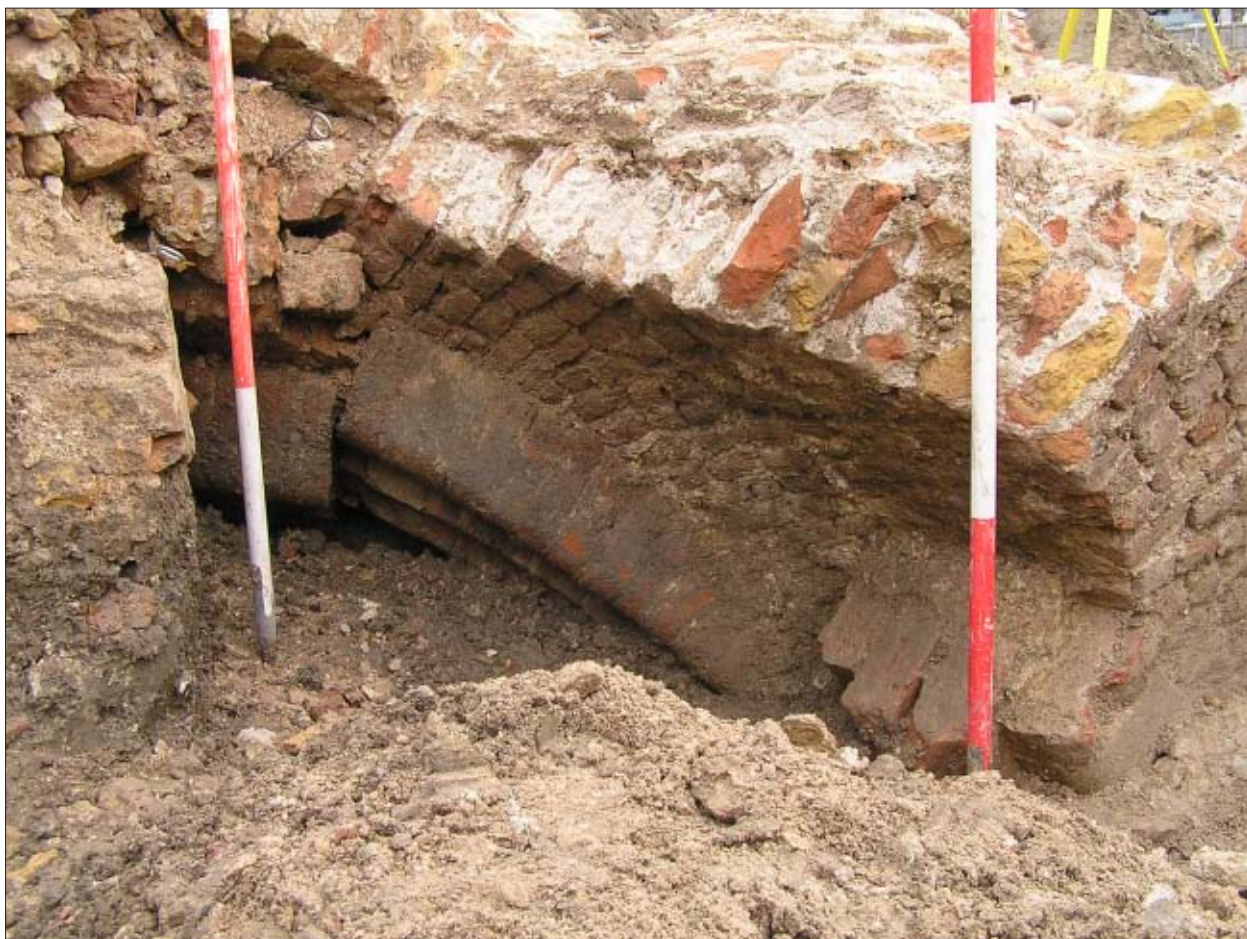
Afb. 4.7: De kruisende gewelfboog in de wand van de werkput.

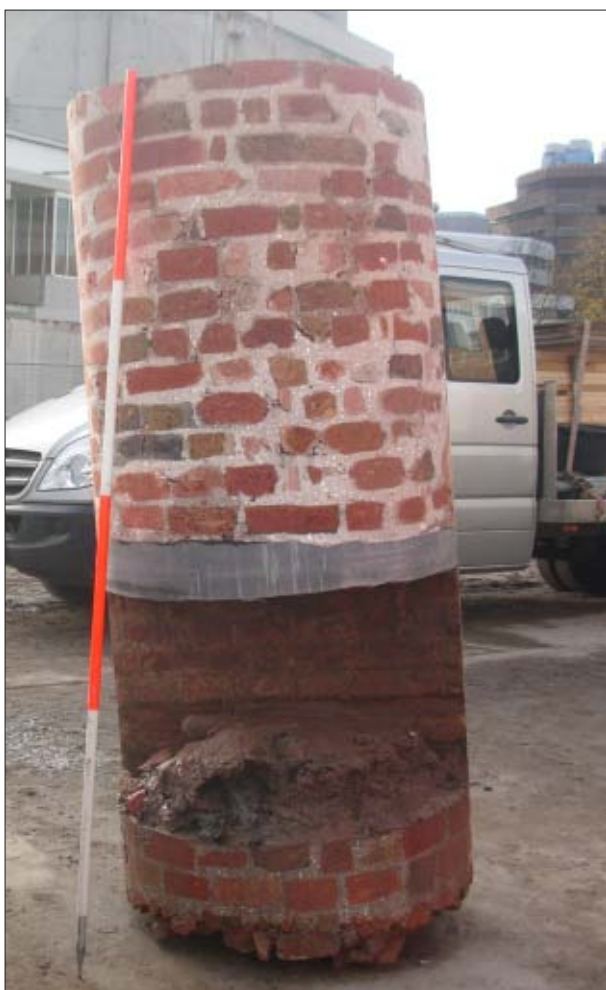
Afb. 4.9: De westelijke boorkern met een uitsnede van de afvoer.

De westelijke boorkern had een lengte van 3,84 m (afb. 4.9). Er is geen vleilaag waargenomen. Deze is waarschijnlijk bij de boorwerkzaamheden verloren gegaan. Er zijn 46 baksteenlagen gezien. De gemiddelde dikte van de lagen lag ook hier rond 8 cm. De westelijke boring bleek

de afvoer van de toiletten aangesneden te hebben. De afvoer is afgedekt met een natuurstenen dekplaat van 10 tot 14 cm dikte. De wand heeft een hoogte van 61 cm (zeven baksteen lagen). Opvallend is dat het voegwerk van de wand afgewerkt is. De afwerking lijkt sterk op een geknipte voeg. Verder is op de bakstenen bodem een dun laagje mortel aanwezig. Een mogelijke verklaring voor zowel het voegwerk als het laagje mortel is dat deze bedoeld waren om bodem en wanden glad af te werken zodat er geen resten bleven hangen. Dit tegen stankoverlast of een verstopping. Langs de wand waren drie lagen aanslag te zien. De onderste 10 tot 12 cm bestond uit een grijze tot licht grijze kalkaanslag. Mogelijk was dit het niveau van de minimale grondwaterstand. Hierboven is een bruine aanslag met zwarte randen zichtbaar. Veranderende waterstanden kunnen hiervoor een verklaring zijn. Een andere verklaring kan zijn dat het hier gaat om aanslag uit de periode dat de afvoer in gebruik was. Hierboven was een 'schone' baksteenmuur zichtbaar met wat kalkconcreties (afb. 4.10).

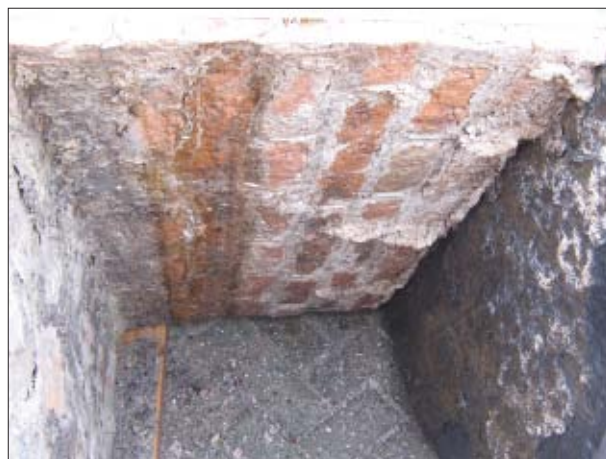
Afb. 4.10: Detail van de afvoer in de boorkern.

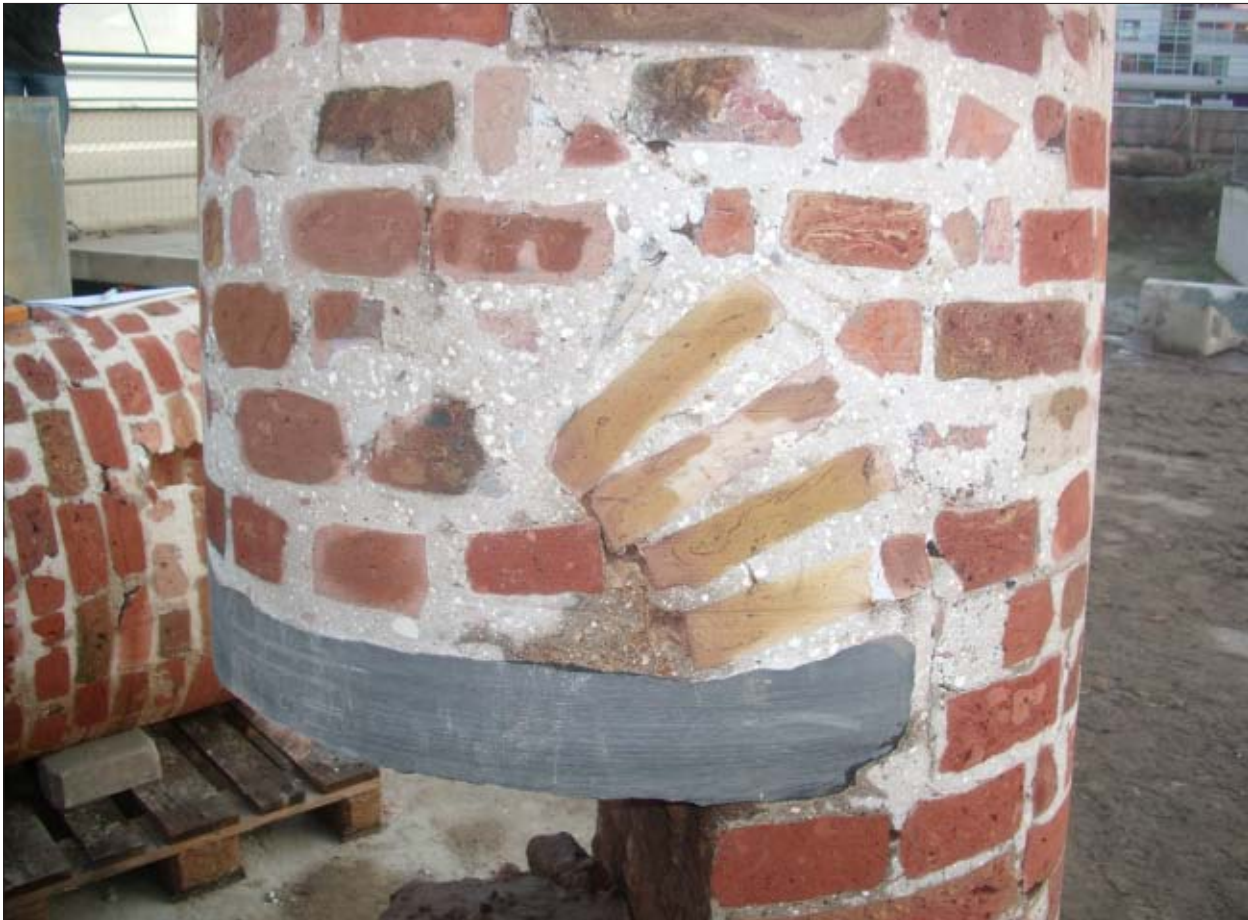
Afb. 4.11: Aanzet van een boog boven de natuurstenen dekplaat.

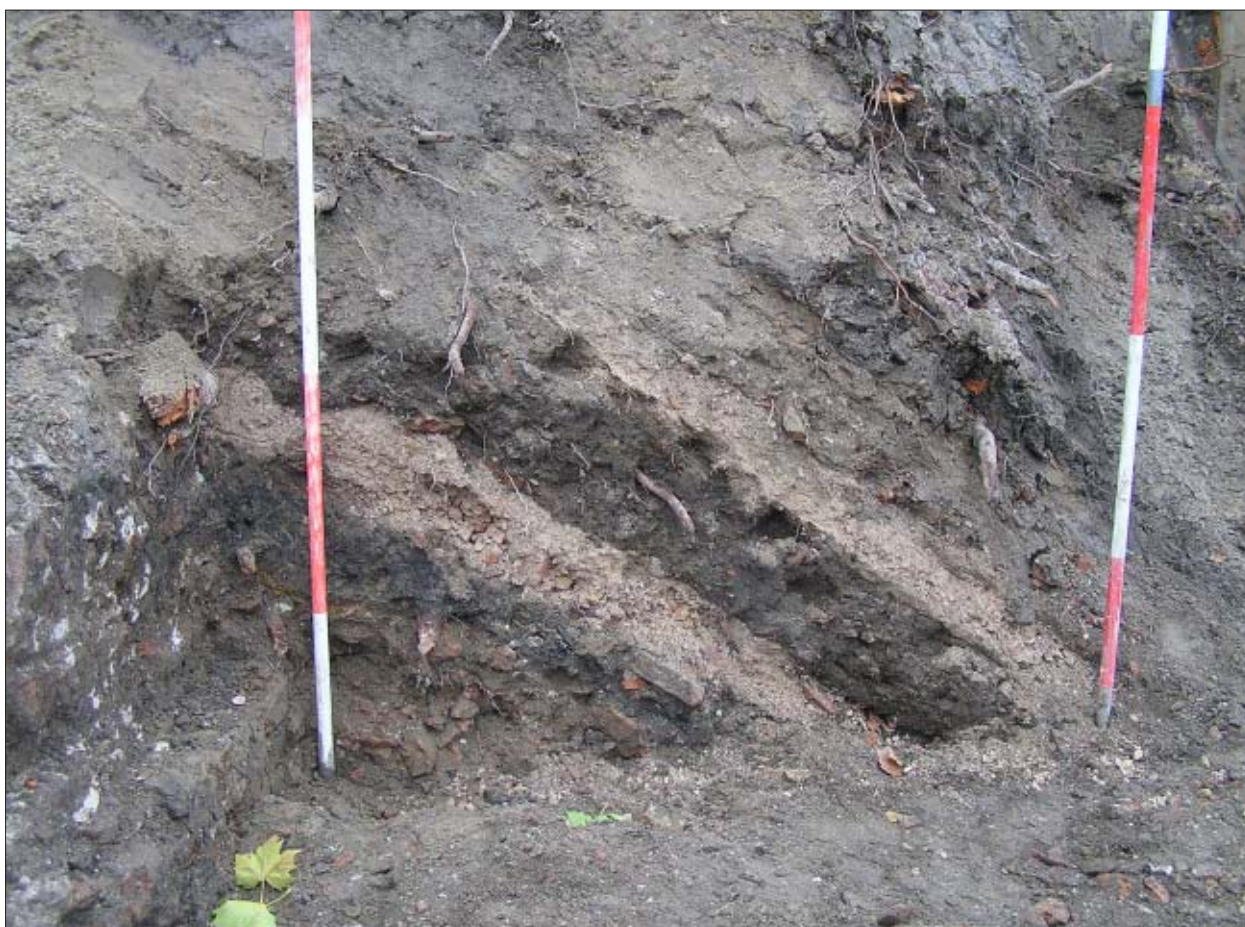
Afb. 4.12: Foto van profiel 1. Links is de grachtmuur zichtbaar. Gezien de oriëntatie van de grondlagen zijn deze vanaf de grachtmuur gestort.

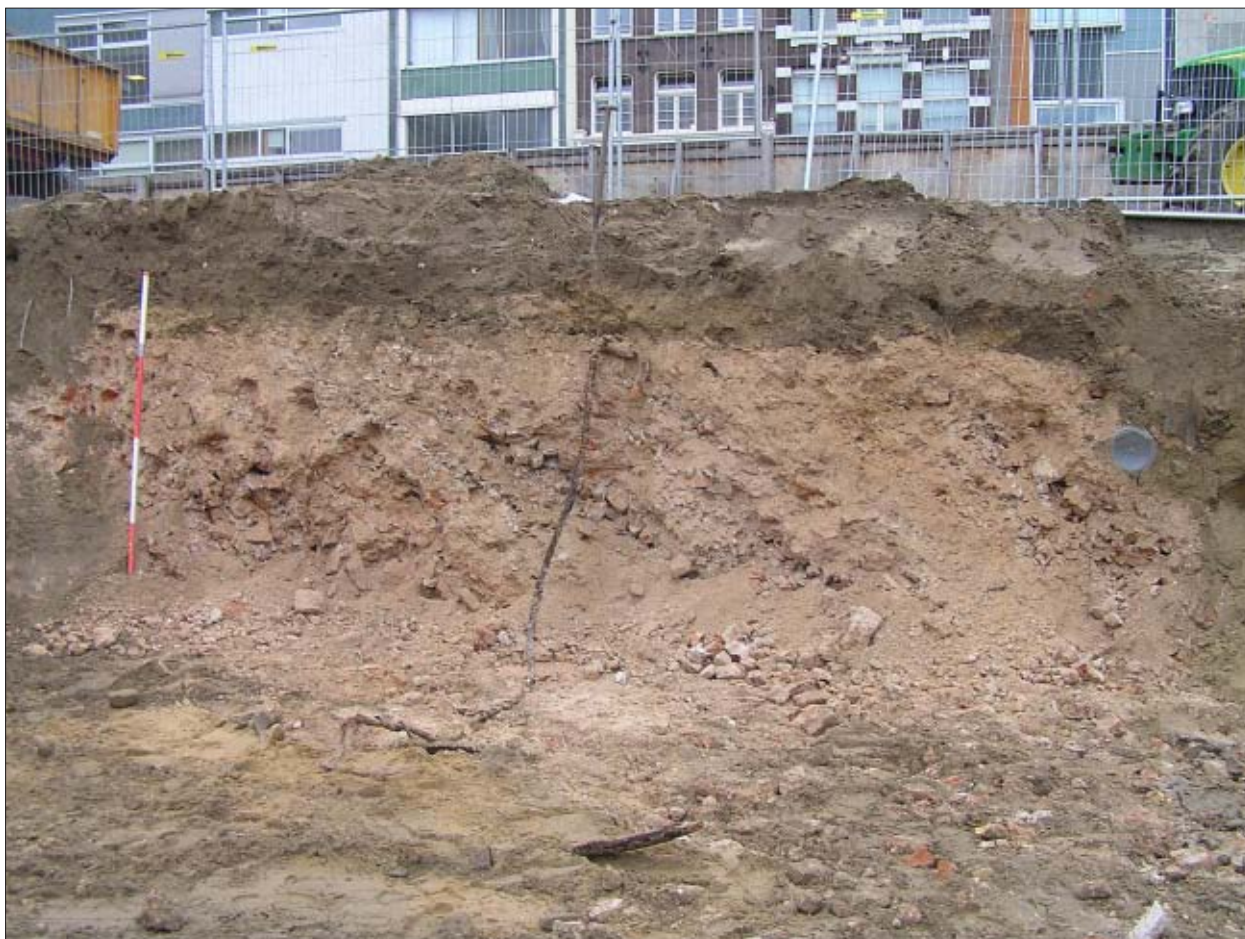
Afb. 4.14: Puinpakketten van de noordoost toren in het profiel. Links van de jalon bevindt zich de noordoost toren.

Gezien de locatie bij de keermuur is het waarschijnlijk dat dit vanaf de stadszijde in de slotgracht gestort is. Het derde en meest noordelijke kijkgat leverde een ander beeld op. Hier is feitelijk één groot pakket van grof puin aangetroffen. Vanwege het zeer snel opkomende grondwater is de onderzijde niet gezien, maar op basis van de diepte tot waarop het puin omhoog gehaald werd, is het waarschijnlijk dat het pakket tot de bodem van de gracht reikte. Langs de gehele noordzijde van het onderzoeksterrein zijn grove puinpakketten aangetroffen. Vermoedelijk is dit puin afkomstig van de noordoost toren (zie hieronder). Kijkgat 3 is in dit pakket gegraven.

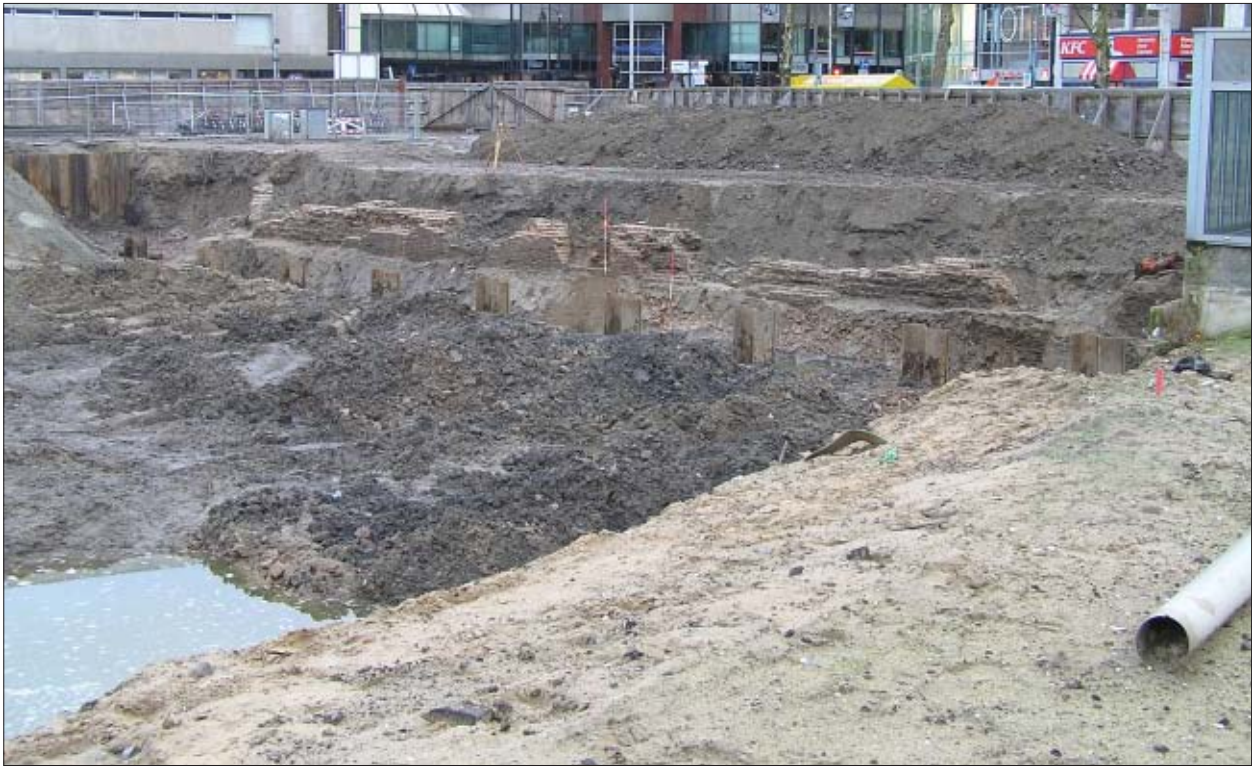
Afb. 4.16: Keermuur tijdens het ontgraven. Zichtbaar zijn verschillende beschadigingen en doorbraken.

De keermuur, ook wel contrescarp genaamd, kon over een lengte van circa 36 meter gedocumenteerd worden (afb. 4.16). De muur volgt het profiel van het kasteel. Ter hoogte van de noordoost-toren zit er dan ook een knik in, corresponderend met het uitstekende deel van de toren. De keermuur ligt gemiddeld op een afstand van 30 meter van de oostmuur. Langs de toren is de slotgracht iets minder breed, namelijk 28 m. De keermuur was op meerdere locaties (onder andere ten behoeve van leidingen) reeds doorbroken dan wel verwijderd.

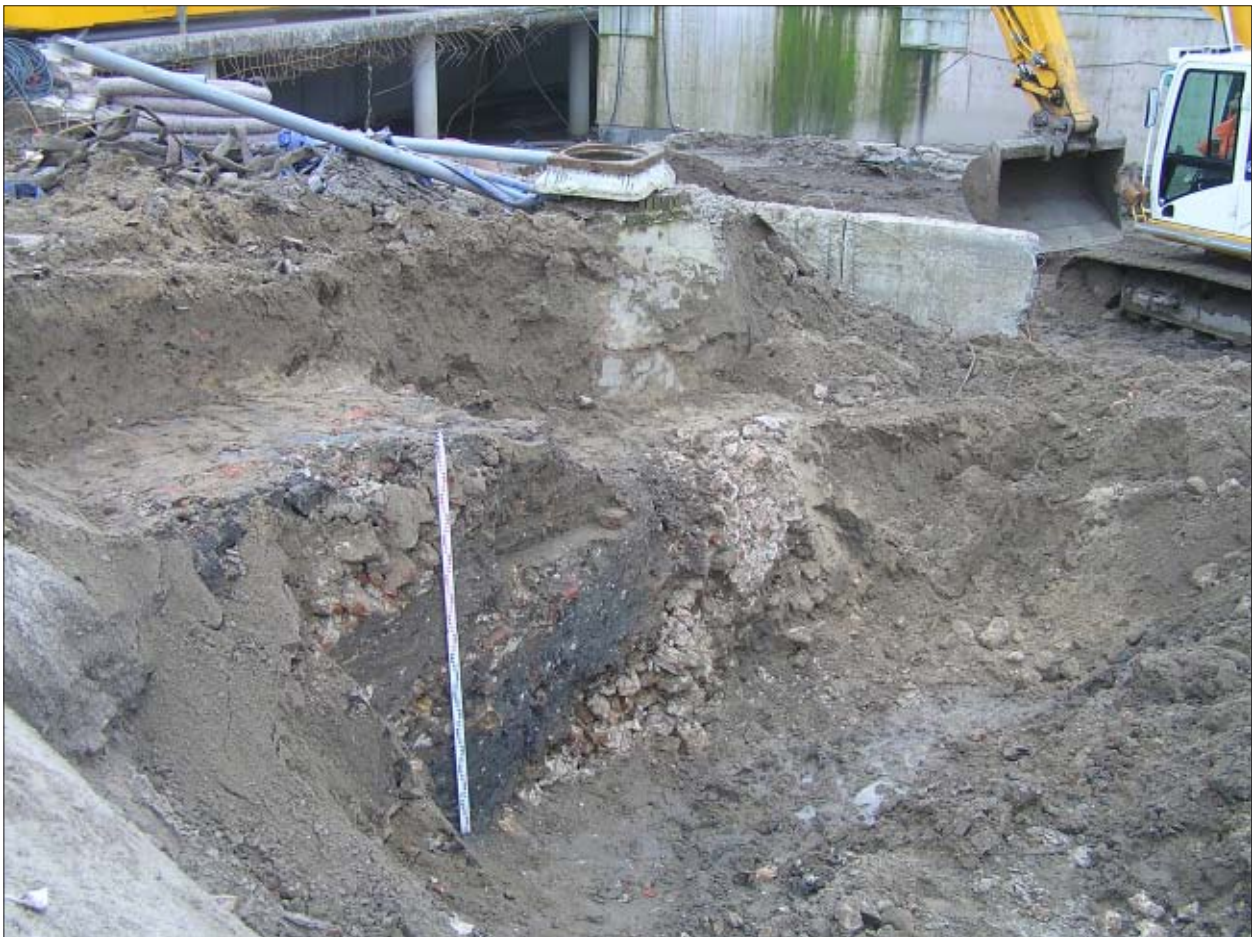
Afb. 4.17: Het profiel van de slotgracht tijdens de werkzaamheden.

In het profiel zijn dezelfde grondlagen waargenomen als die ook gezien zijn op locatie 3. In het profiel konden meerdere lagen onderscheiden, die zijn onderverdeeld in drieën: fijn tot grof gelaagde, relatief schone puinlagen, een zwartgrijze kleilaag en subrecente lagen (afb. 4.17 en 4.18).

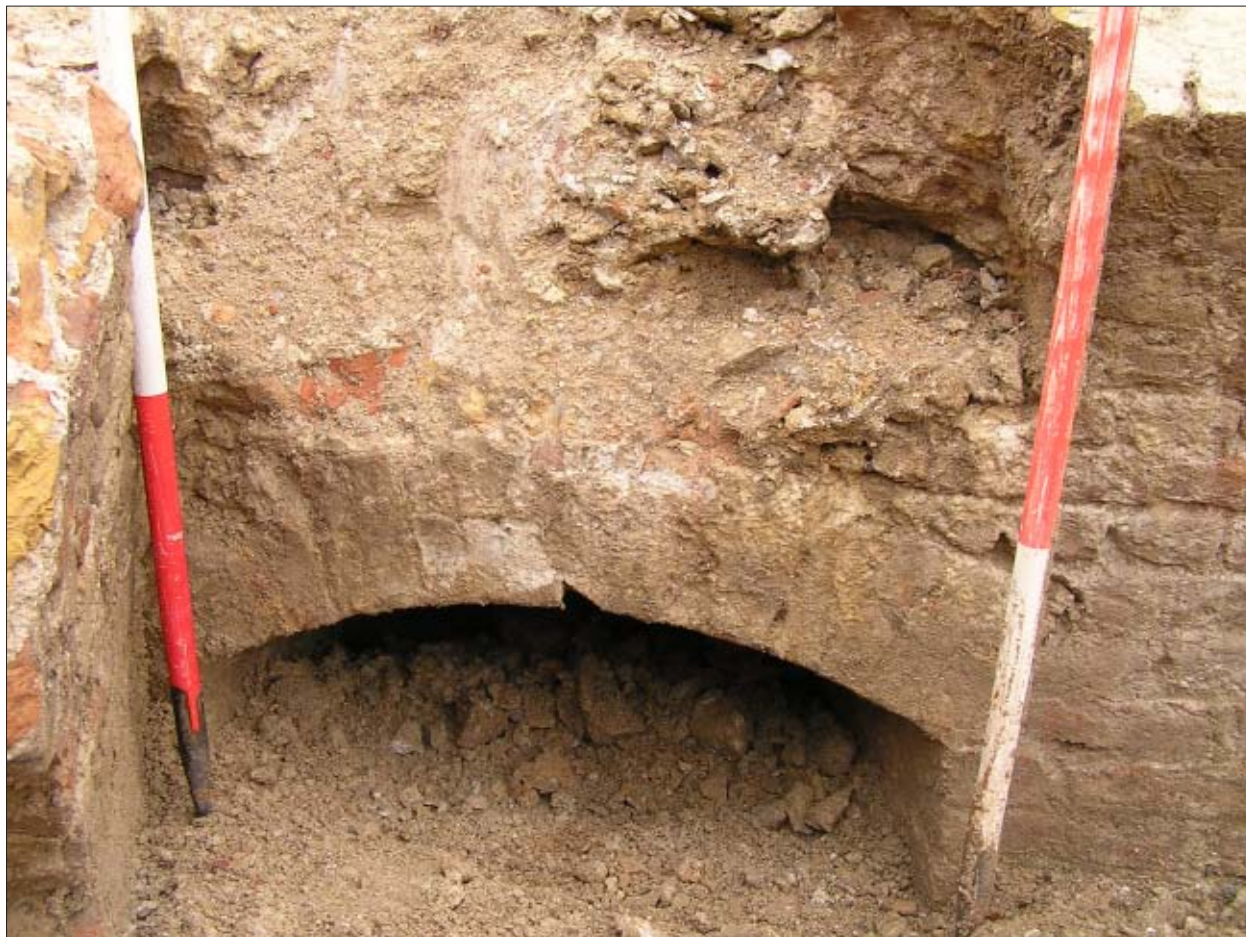
Afb. 4.19: Het oostelijke schietgat met afgeschuinde dagkanten en een-steens toeg. De muur is voor zover zichtbaar niet afgewerkt. Links de verticale naad van het secundaire gewelf.

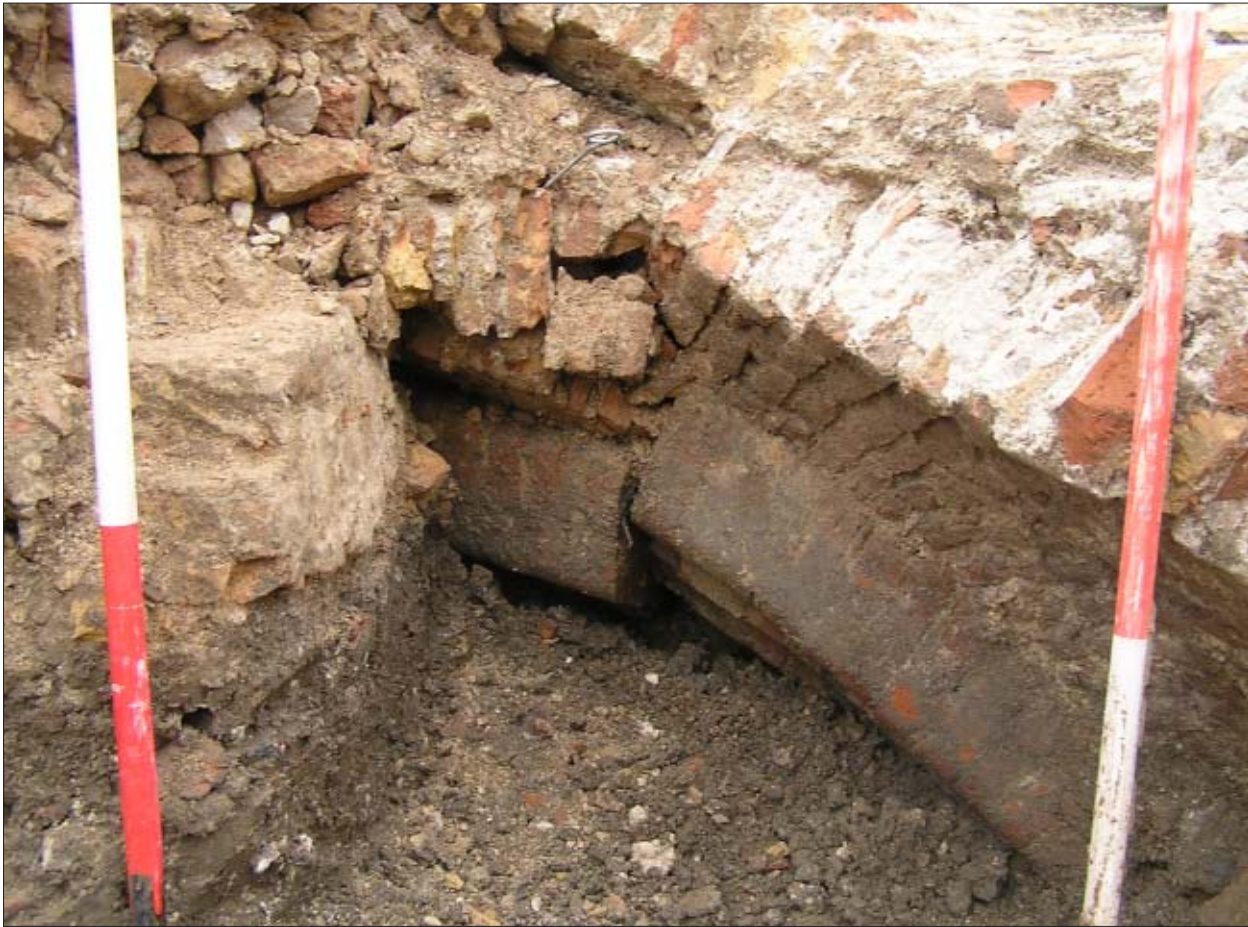
Afb. 4.22: De middelste zuidelijke gewelfrib heeft op een gegeven moment statische problemen gekregen. Het is mogelijk dat dit probleem zich al tijdens de bouw heeft voorgedaan. Ook elders in het gebouw had met men dergelijke zettingproblemen te maken.

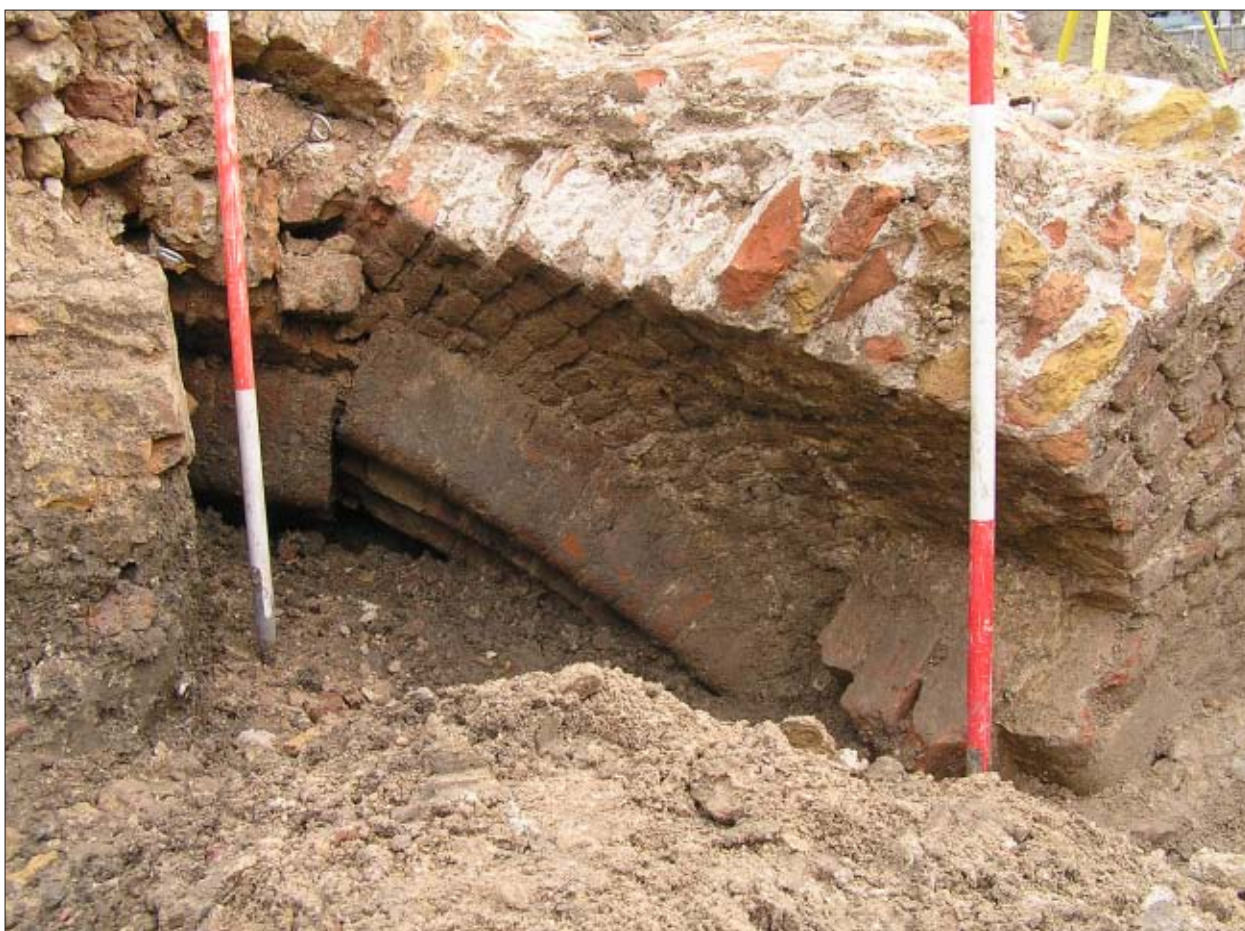
Afb. 4.23: De afgehakte bovenzijde van het gewelf. Rechts boven de bouwnaad met de aanzet van het primaire gewelf. Het gewelf is opgebouwd van rode en gele baksteen met een formaat van 17,5x9x4 cm.

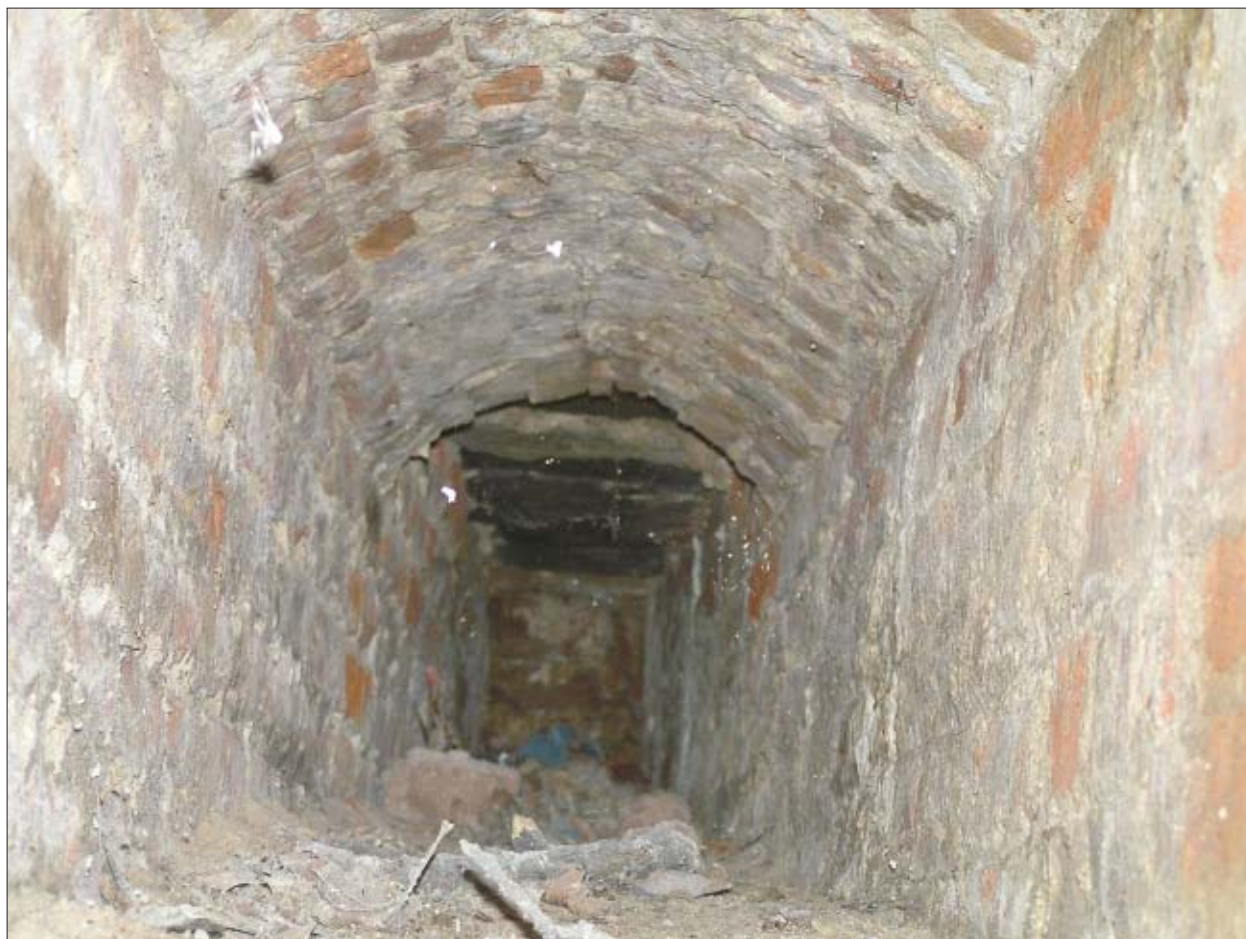
Afb. 4.24: Blik vanuit de uitmonding van het centrale schietgat in de westelijke kijksleuf". Het vrijwel vierkante gat van ca. 50 x 50 cm, dat schuin staat op de wang van de hoofdsleuf, heeft een segmentboogvormig gewelf.
