# Utrecht Vredenburg

Vanaf de toren een duik in de slotgracht van kasteel Vredenburg

Basisrapportage Archeologie 81

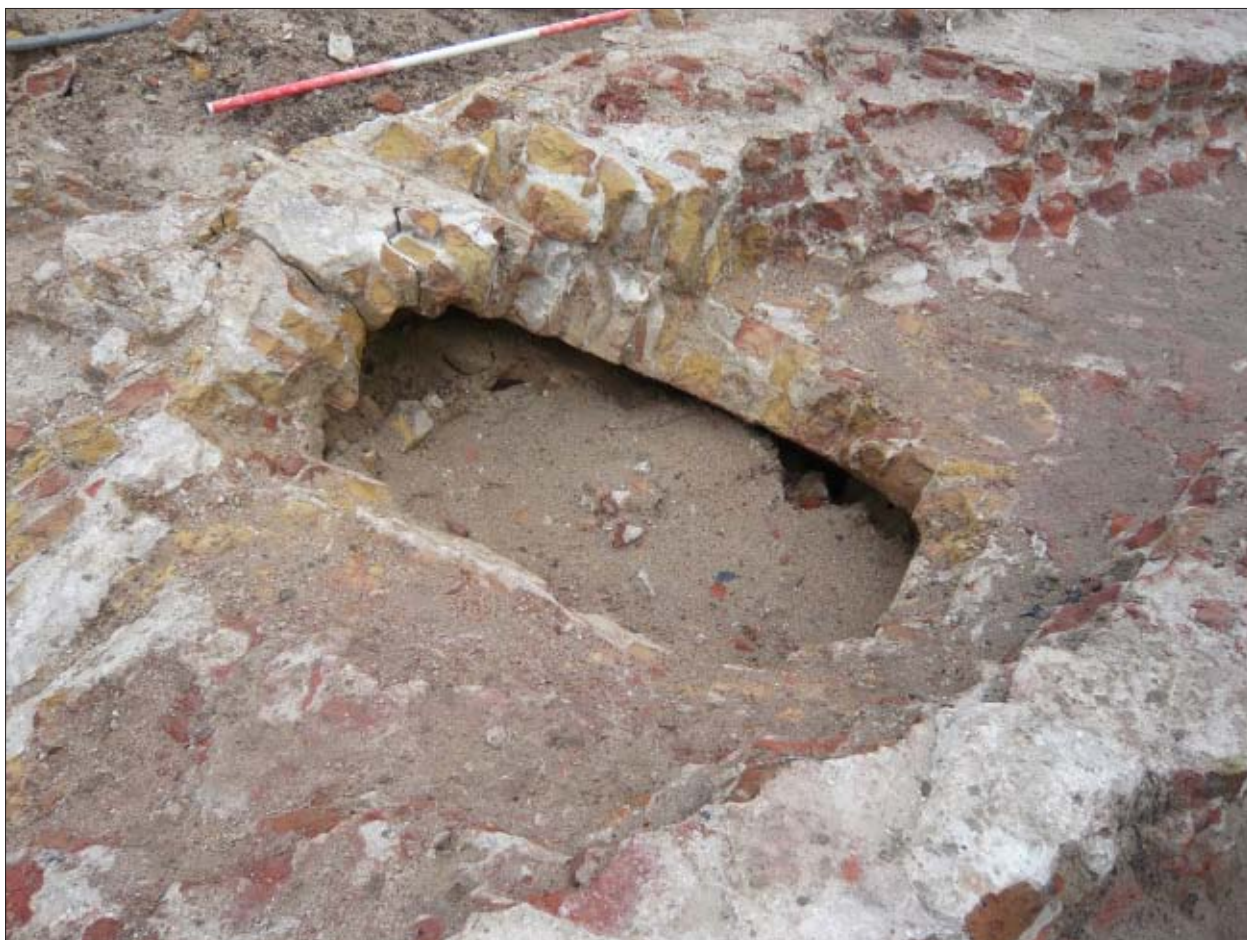
Afb. 4.25: Blik vanuit het westen op de oostelijke muur van de geschutstoren. In het midden de horizontale oostelijke sleuf van het gecombineerde schietgat. De sleuf heeft een steens segmentvormig tongewelf (20 cm) van overwegend gele baksteen. De sleuf is niet 'leeggehaald'.

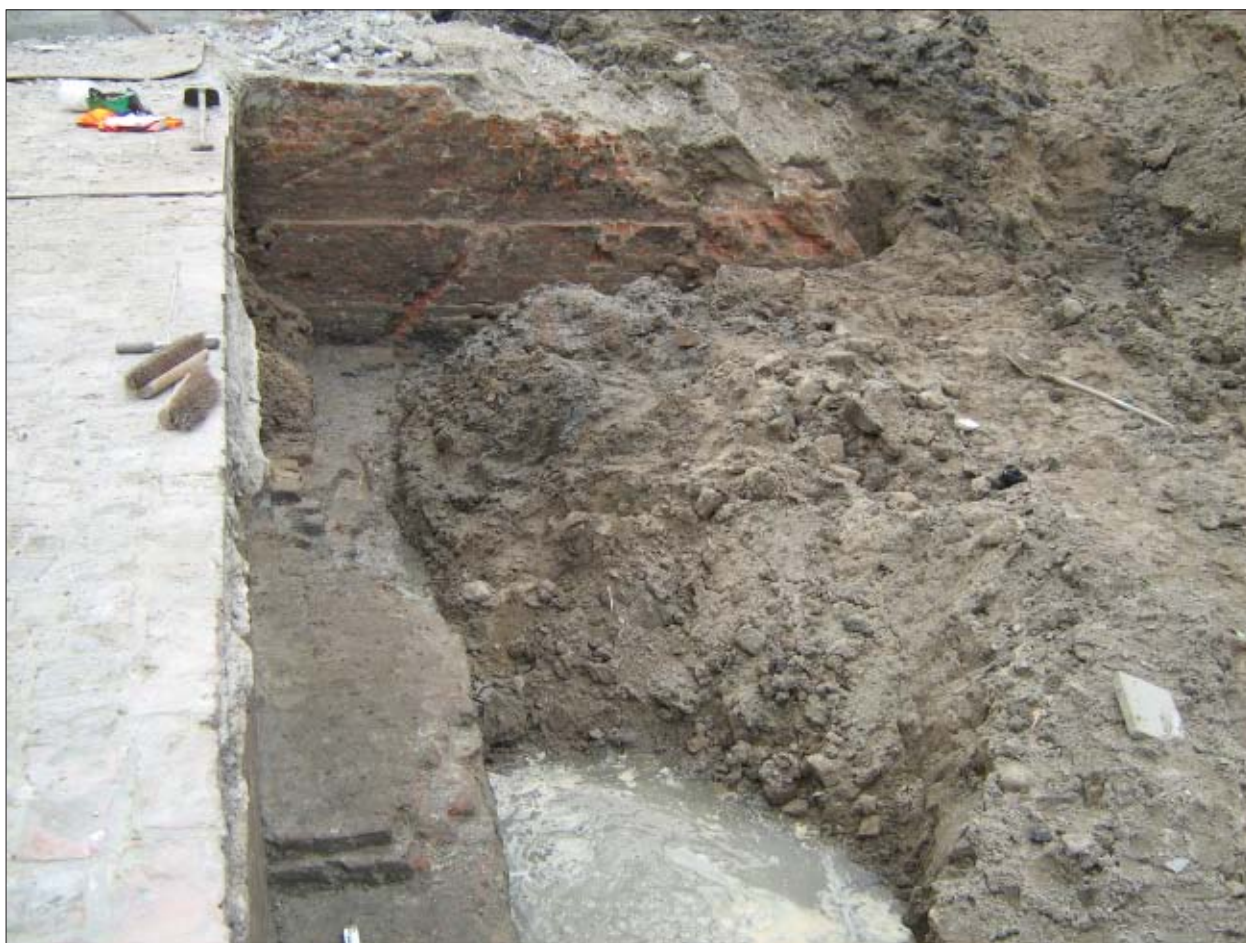
Afb. 4.26: De binnenzijde van de buitenschil van de oostelijke citadelmuur (links). De bovenzijde is het in 1978 hersteld en vlak afgewerkt gereconstrueerde deel. Aan de voet het fundament van ongeveer 1 m breedte. De muur is aan de westzijde niet afgewerkt. In het midden de steunbeer (oost-west) met een geringe versnijding halverwege de hoogte. De muur kon aan de zuidzijde niet worden onderzocht. Evenals de binnenzijde van de buitenschil is de muur niet gevoegd, omdat deze niet in het zicht was, maar met aarde bedekt.

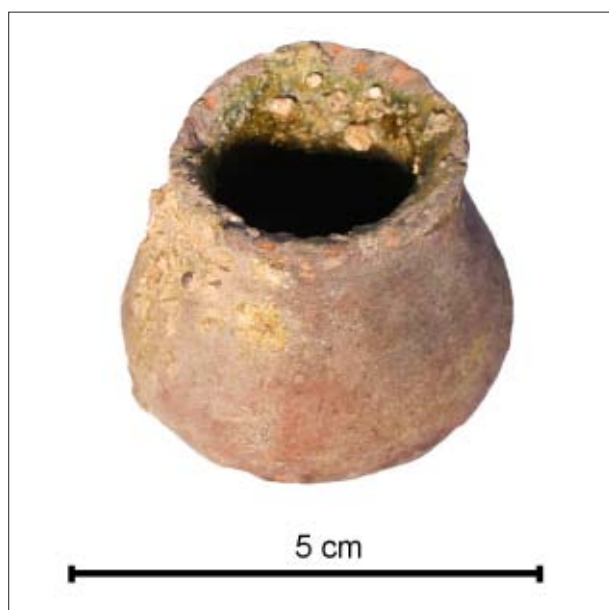
Afb. 5.2: Een klein taps toelopend zalfpotje. Vnr. 60.

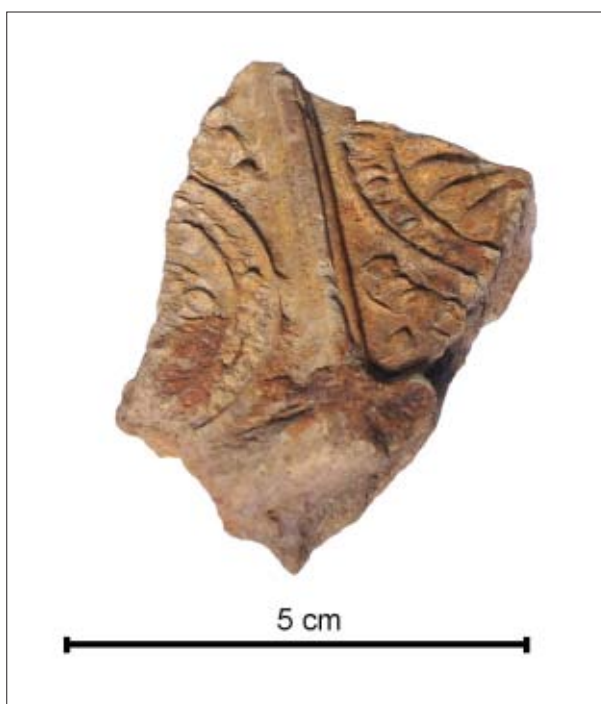
Afb. 5.4: Een fragment van een haardtegel. Vergelijkbare motieven zijn op op haardstenen gezien. Vnr. 59.

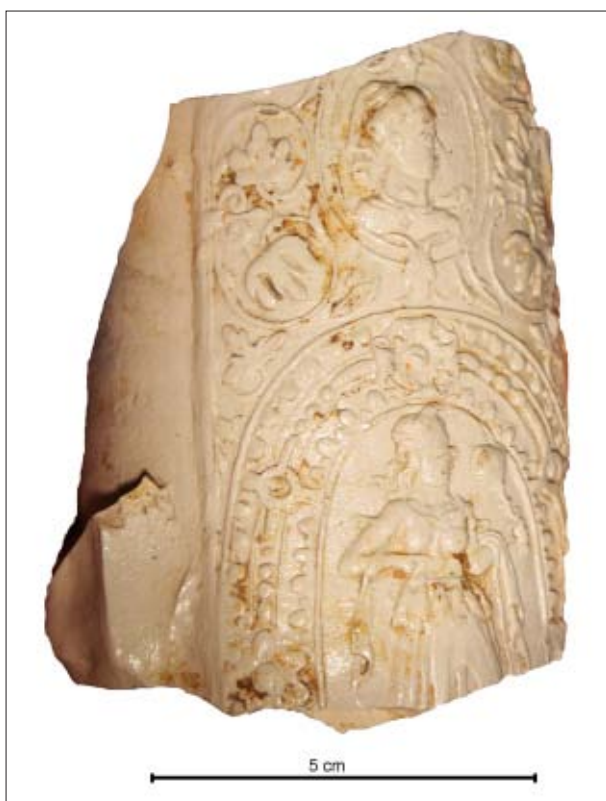
Afb. 5.5: Fragment van een zoutgeglazuurde steengoed snelle met decoratie. Vnr. 28.

Binnen het aardewerk ligt de nadruk qua datering op de tweede helft van de zestiende eeuw. Dit komt onder andere tot uitdrukking in het nagenoeg geheel ontbreken van majolica en faience, de aanwezigheid van witbakkend aardewerk en de uitvoering van roodbakkend aardewerk. Van een fragment van een roodbakkende steelkom kon het type (r-stk-06) bepaald worden. Het type dateert vanaf de tweede helft van de zestiende eeuw. Verder zijn er scherven van een Weser kom aangetroffen, die op basis van de decoratie in het laatste kwart van de zestiende eeuw gedateerd kunnen worden. Ook enkele fragmenten van steengoed kunnen op basis van de decoratie, bestaande uit pantervelmotief en een fries, in de zestiende eeuw gedateerd worden. Een opvallende vondst zijn enkele fragmenten van twee steengoed snelles. Een bodemfragment is gedecoreerd met appliques en drie hoepels aan de voet. Het motief van de appliques is helaas niet duidelijk. Op basis van de hoepels is een datering in het tweede kwart van de zestiende eeuw voor de snelle het meest waarschijnlijk.<sup>69</sup> Van een ander snellefragment bestaat de decoratie uit ranken, medaillons en een applique met een vrouwelijk figuur met een stafje in haar hand (afb. 5.5)

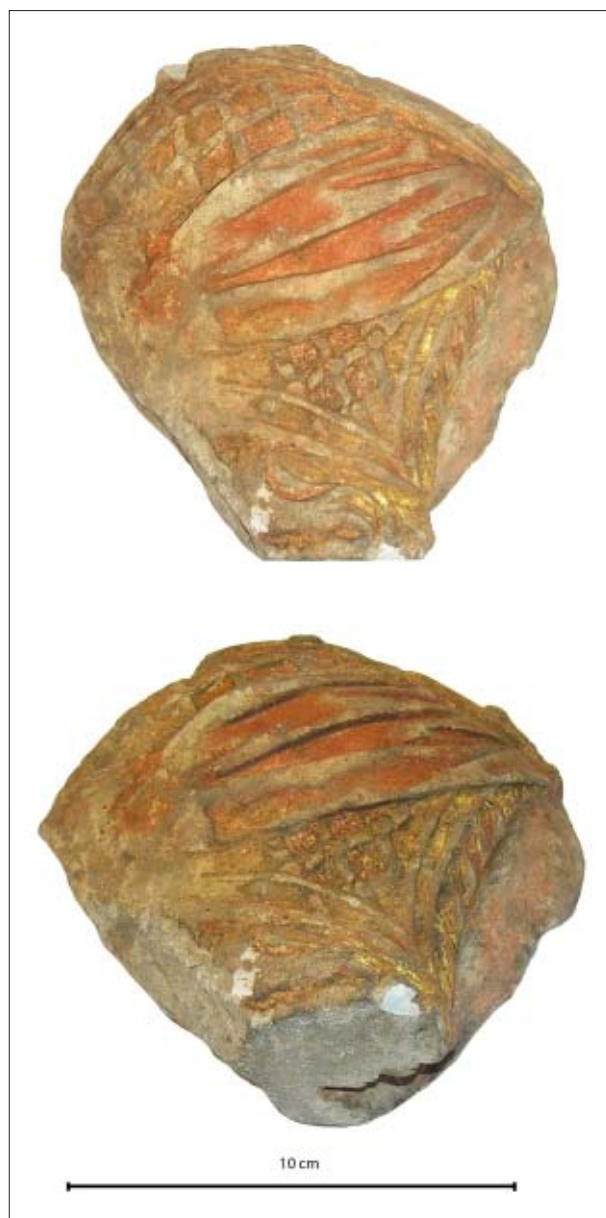
Afb. 5.7: Gebeeldhouwde en beschilderde vrouwenkop. Vnr. 35.

Er zijn twee bewerkte natuursteenfragmenten aangetroffen. Het betreft een fragment van een zuil (afb. 5.6) en een fragment van een beeldhouwwerk (afb. 5.7). De laatste betreft een beschilderd fragment van een zijkant van een vrouwenhoofd. Te zien zijn het voorhoofd, de oogkas en een wang. Het haar wordt bedekt met een haarnet en sjaal. De rand van het haarnet is verguld. Het haarnet zelf bestaat uit een kruisend motief. Zowel het gezicht als de sjaal zijn rood beschilderd. Op basis van de stijl kan het vrouwenkopje gedateerd worden rond 1500 (afb. 5.8).<sup>70</sup>

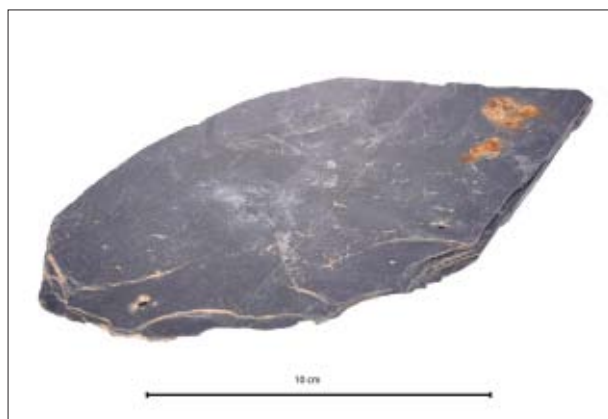
Afb. 5.9: Een complete daklei. Vnr. 2.

In deze laag zijn alleen een kanonskogel, stukken leisteen en fragmenten roodbak-kend aardewerk aangetroffen. Het aardewerk kan in de zestiende eeuw gedateerd worden. Een opvallende vondst is die van een complete daklei (afb. 5.9)

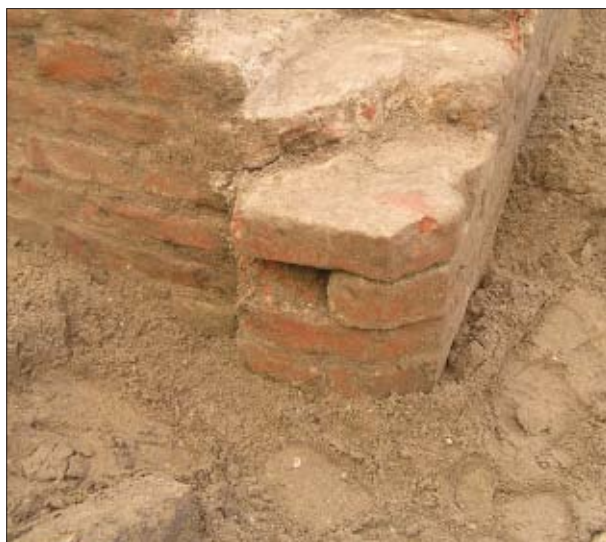
Afb. 5.11: Afgeschuinde vormbakstenen, gebruikt bij de deurpost naar de trap (Vre411).

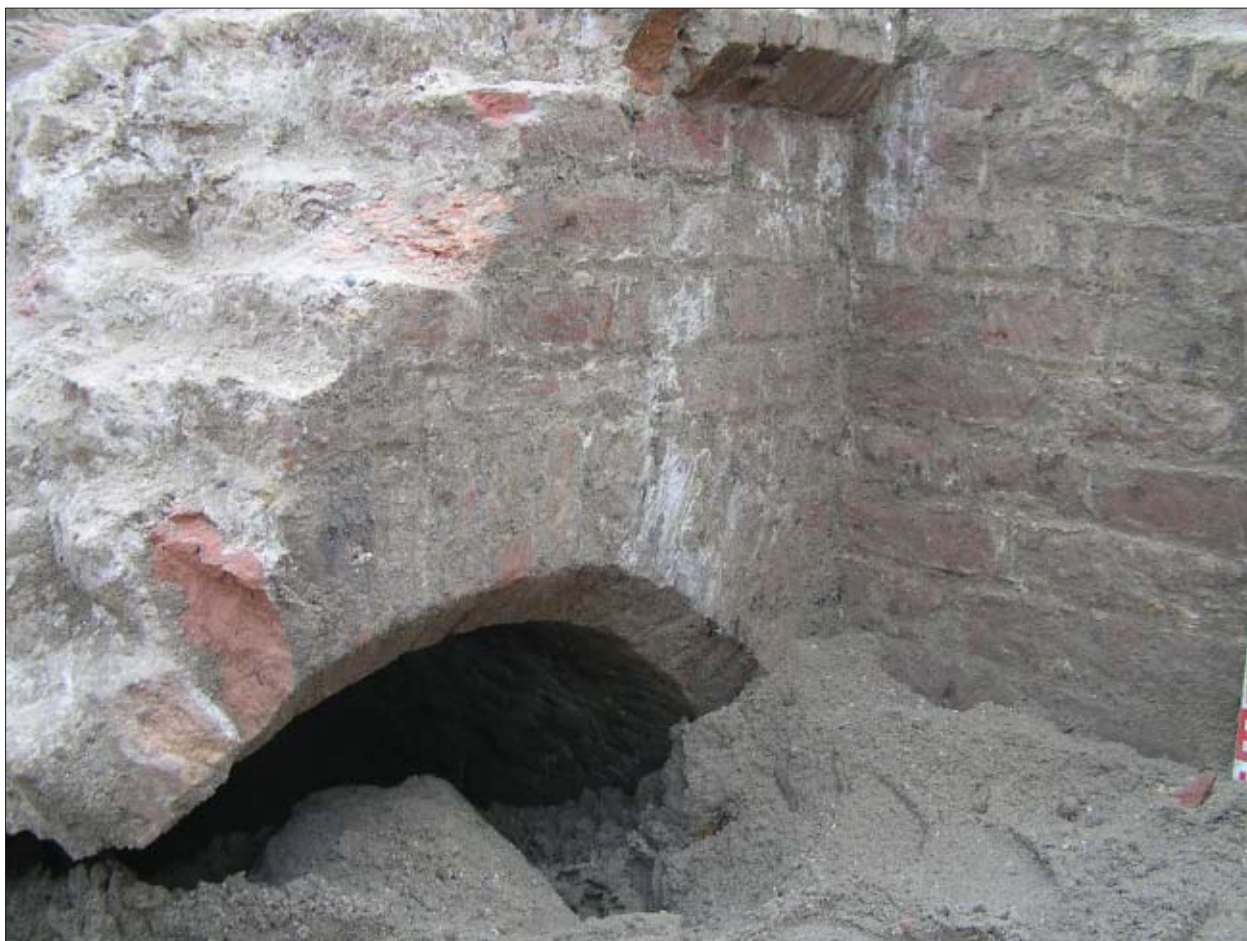
Afb. 5.12: Afgeschuinde vormbakstenen, gebruikt bij de boog van de spaarruimte en het plafond onder de trap.

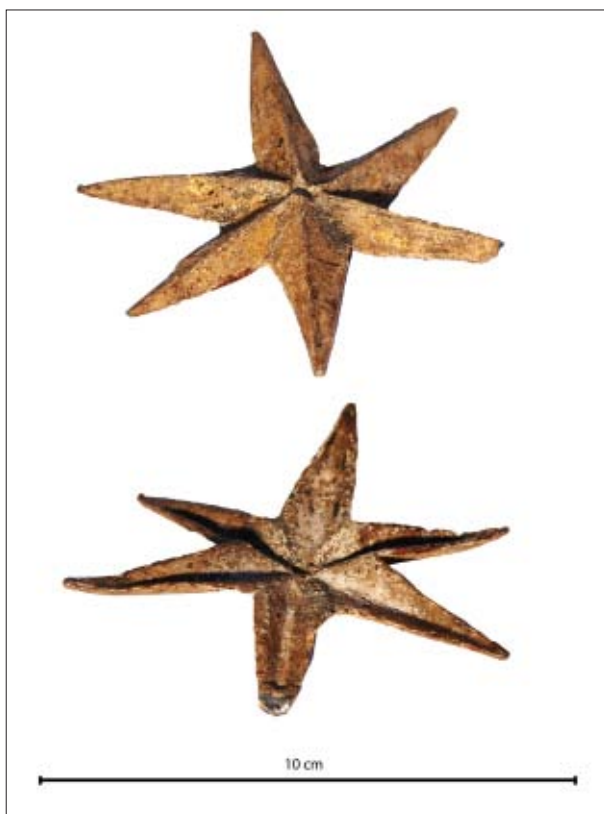
Afb. 5.13a: Loden sierster met bladgoud op de voorzijde en een holle achterkant. Vnr. 28.

Twee zespuntige sterren (vnr. 28 en 36) zijn uit lood gegoten en hebben een holle achterkant (afb. 5.13). Ze werden aangetroffen in het meest noordelijke gelegen vak 5A. De sterren zijn driedimensionaal en waren bedekt met goudverf, waarvan nog enkele resten zichtbaar zijn. Het ronde gat in het midden maakt duidelijk dat deze als ornament gebruikt zijn. Met een breedte van 10,5 cm valt een gebruik als kist of leerbeslag uit te sluiten. Door hun vondstcontext zijn ze met zekerheid te dateren voor 1581. Aangezien er in dezelfde kuilvulling ook delen van beelden zijn gevonden, afkomstig van een nabij gelegen kapel of kerk, is het mogelijk dat deze sterren deel hebben uitgemaakt van een schrijn of van een sterrenhemel. Vooral in de late Middeleeuwen tot aan de reformatie waren religieuze voorwerpen vaak polychroom of voorzien van vergulding. Dezelfde stervorm is ook te zien in de kroon van Maria in het altaarstuk van Sint-Jan de Doper en Sint-Jan de Evangelist geschilderd door Hans Memling in 1487.<sup>72</sup>

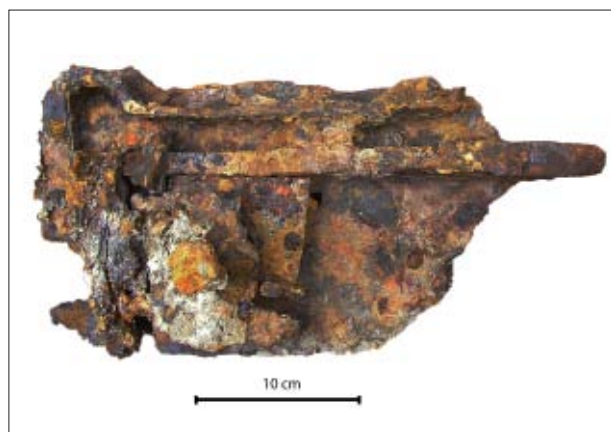
Afb. 5.14b: Foto van het slot.

Als enige vondst (vnr. 3) niet afkomstig uit één van de vakken is een ijzeren slot (afb. 5.14). Deze is gevonden tegen de fundering binnenin de noordoost toren. Het

slotmechanisme, van het type schootgrendelslot met veer, is ingebouwd tussen twee rechthoekige platen, slotplaten genoemd. De schootgrendel met veermechanisme wordt op zijn plaats gehouden doordat deze op enkele punten, doormiddel van klinknagels, aan de slotplaten is vastgeklonken. Het complete slot kon met behulp van dikke klinkstiften in de deur worden bevestigd. Eenmaal ingebouwd zijn slot en deur één geheel en steekt het slot niet uit, zoals dat wel het geval is bij een oplegslot. Aangezien de dikte ca. 8 cm bedraagt, is bij deze ook de dikte van de deur bekend. Hoewel er aan de buitenkant van de slotplaten delen ontbreken, zijn de afmetingen circa 30 x 19 cm geweest. Een dergelijk groot slot, in combinatie met de dikte, zal destijds aan een grote deur hebben toebehoord. Gezien de locatie waar het slot is aangetroffen heeft deze mogelijk toebehoord aan een deur die toegang verschaft tot de kelder.

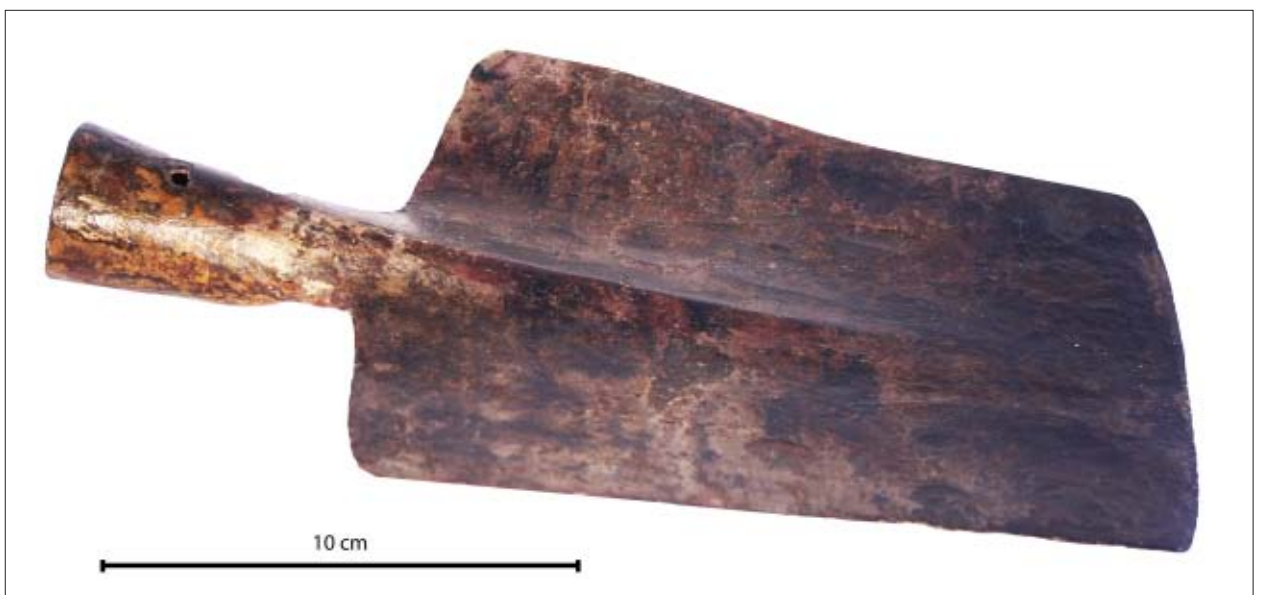
Afb. 5.16: Ijzeren spade.

In vak 3C is een ijzeren spade (afb. 5.16) gevonden, die veel overeenkomsten toont met een ander exemplaar afkomstig van kasteel Vredenburg.<sup>76</sup> De spade (vnr. 99) heeft een rechthoekig blad, dat niet erg breed is. Deze spadevorm komen we in de zestiende eeuw wel tegen, maar de voorbeelden daarvan bestaan uit hout in combinatie met ijzer.<sup>77</sup> Het ijzeren (schoen)deel is in die gevallen aan de snedekant van het houten blad aangebracht. Aan de voorzijde op het blad is een ingeslagen smeedmerk zichtbaar, dat bestaat uit drie cirkels. Een eveneens volledig ijzeren spade, maar dan met een rond verlopend blad, is bekend uit Kampen en wordt gedateerd tussen de veertiende en zestiende eeuw.<sup>78</sup> De Utrechtse spade heeft een rechte bovenrand, bedoeld om de voet te plaatsen om zo meer kracht uit te kunnen oefenen. Het blad is verstevigd door middel van een rug, die precies over het midden loopt en opgaat in de holle schacht. In de schacht kon de steel door middel van een nagel worden vastgezet. Een spade heeft, in tegenstelling tot een schep, geen holling in het blad. Daardoor is deze minder geschikt voor het verplaatsen van grond, maar meer geschikt voor het afsteken daarvan. Mogelijk is de spade tijdens het weghalen van de aarden wal, die tussen de buiten- en binnenmuur was aangebracht, gebruikt.

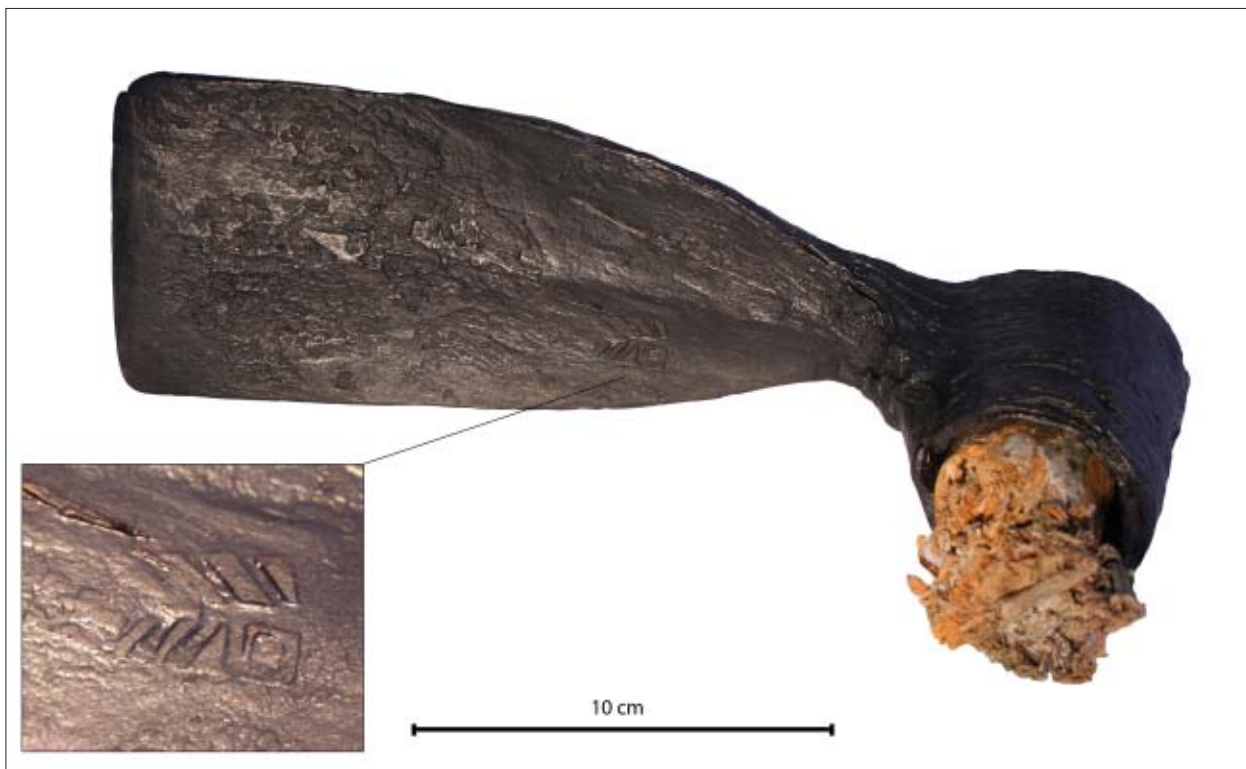
Afb. 5.17: Ijzeren dissel met merkteken (inzet).

Een ander groot stuk gereedschap is een vlakke dissel (vnr. 74), gevonden in vak 2C (afb. 5.17). Een vergelijkbaar exemplaar is tijdens het onderzoek in 1976 gevonden.<sup>79</sup> Een dissel is een soort bijl waarmee ruwe

stammen worden bewerkt en die door vele ambachtslieden werd gebruikt. Het bedisselen van een balk was niet ongevaarlijk en vergde enige ervaring. De gebruiker stond met beide benen op de balk en disselde dan voor zijn voeten uit.<sup>80</sup> Op het blad is een bladvormig makermerk ingeslagen (inzet afb. 5.17). De steel is afgebroken, wat waarschijnlijk de oorzaak van het verliezen of weggooien ervan was. Gezien de context en de afgebroken steel, wat kan wijzen op een onjuist gebruik, zal de dissel tijdens het slopen zijn gebruikt.

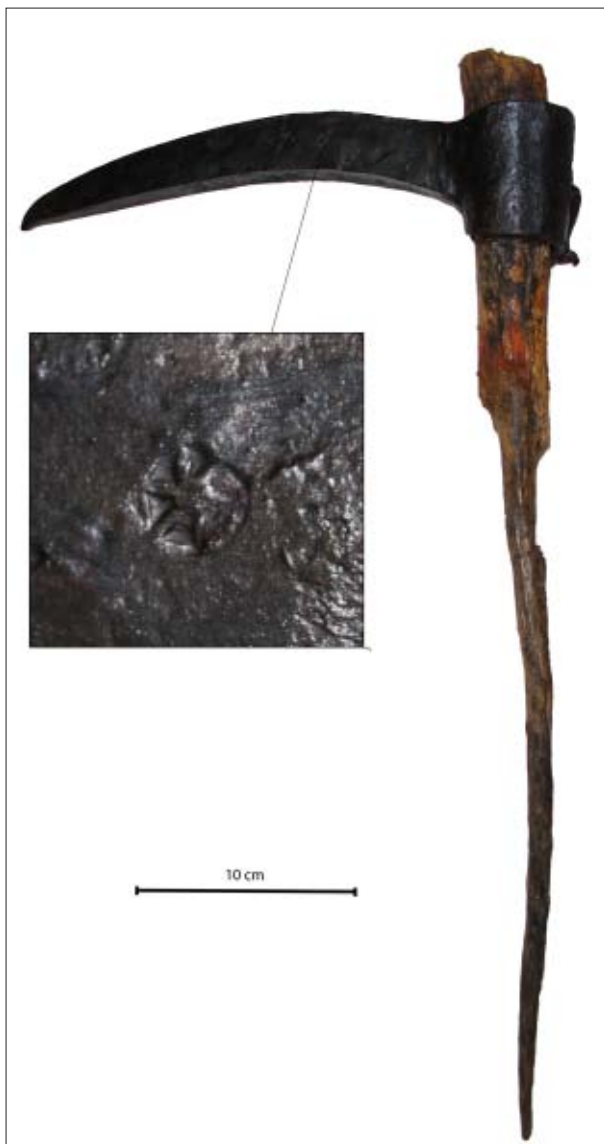
Afb. 5.18: IJzeren houweel met houten steel. Inzet: het merkteken.

Het meest tot de verbeelding spreken drie ijzeren pikhouwelen (V-3 Vre10-slo, afb. 5.18 t/m 5.20) die gebruikt zullen zijn tijdens de sloop van kasteel Vredenburg. De lengte van de houwelen ligt om en nabij de 29,5 cm. Onderling verschillen de exemplaren niet veel. Op het houwel met daarin een houten steelrestant is een ingeslagen makersmerk zichtbaar (afb. 5.18). Deze heeft het

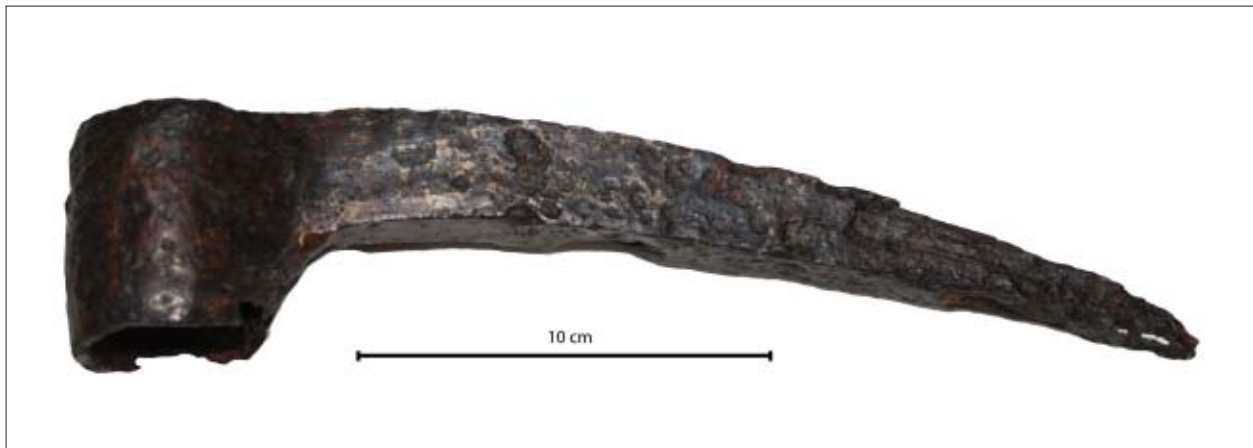
Afb. 5.20: Derde ijzeren houweel.

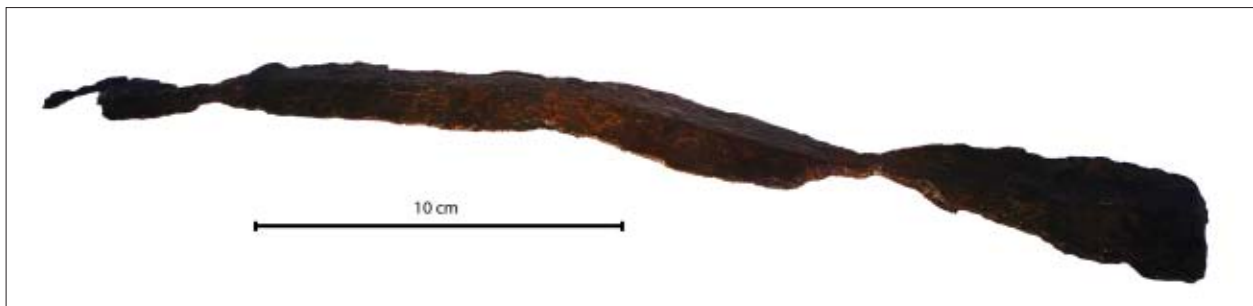
Afb. 5.21: Kling van een smalwaard of rapier.

Verrassend is de vondst (vnr. 76) van een circa 37 cm lang zwaardfragment, dat gevonden is in vak 5B. Het fragment bestaat uit een deel van een tweesnijdige kling, waarvan aan beide uiteinden een deel is afgebroken (afb. 5.21). Aan één uiteinde bedraagt de breedte 3,8 cm en aan het andere uiteinde 1,8 cm. Gereconstrueerd zou de kling er spits hebben uitgezien. Dit maakt het waarschijnlijk dat deze aan een smalzwaard of rapier heeft toebehoord.<sup>84</sup> Dit eenhandig te gebruiken wapen komt voor vanaf het tweede kwart van de zestiende eeuw en is veel lichter dan het tot dan toe gebruikte zwaard. Het rapier, ook wel smal steekzwaard genoemd, bleek een enorm succes en is gedurende de gehele Renaissance tot aan de jaren 30 van de zeventiende eeuw in gebruik geweest. Op dat moment deed de degen zijn intrede, weer later de sabel. De rapier was een wapen voor de gegoede burgerij.

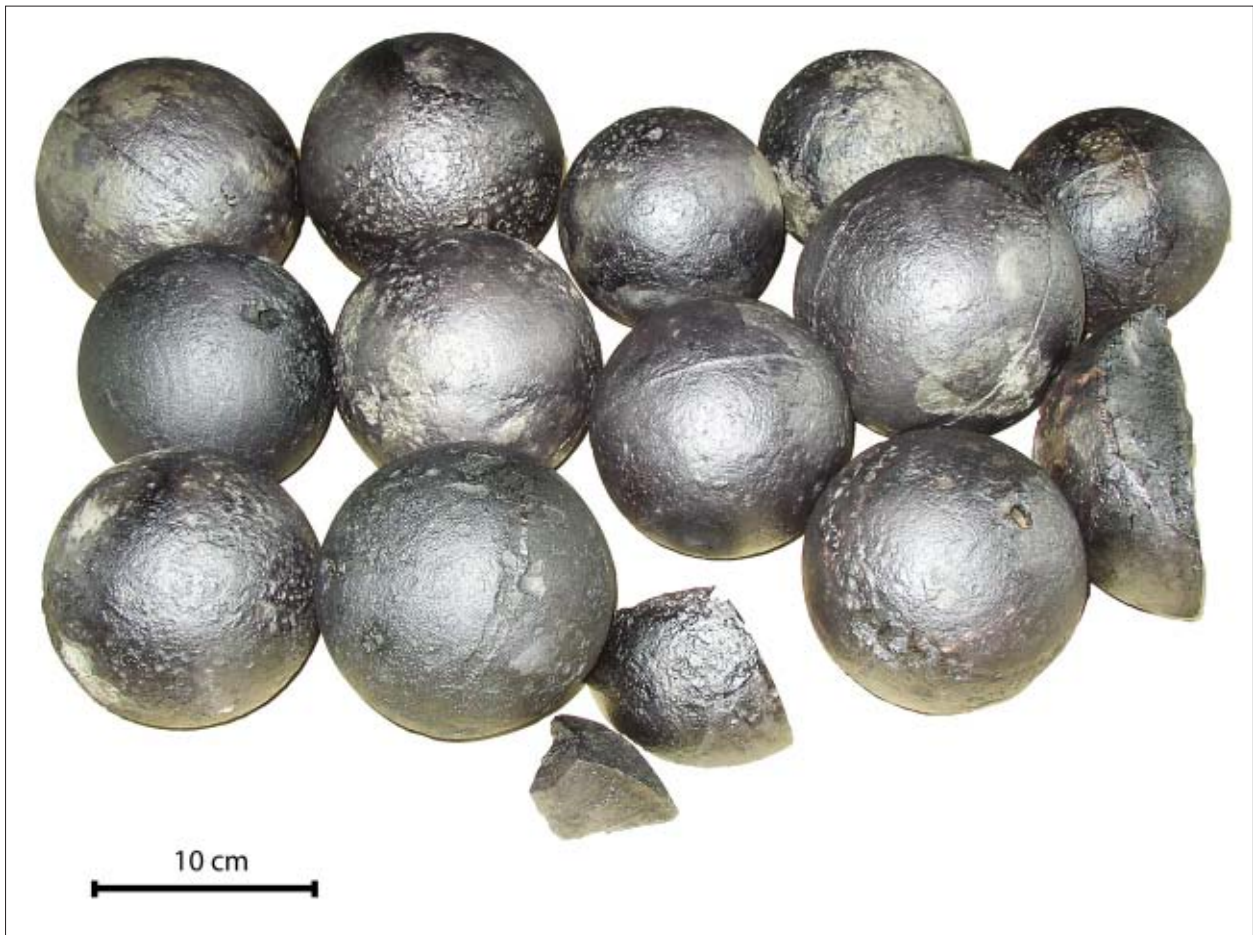
Afb. 5.22: Diverse kanonskogels, met name aangetroffen in de nabijheid van de noordoost toren.

(vnr. 2, aangetroffen bij het gezeefde materiaal), en hebben een diameter van 14 cm. De andere meet 15 cm en weegt 14 kilogram. De uniformiteit van de kalibers in combinatie met de vindplaats maakt het waarschijnlijk dat de kogels afkomstig zijn uit de naastgelegen geschutstoren. De toren was voorzien van drie niveaus, waar zich schietgaten voor kanonnen bevonden voor het geven van flankvuur.<sup>86</sup> Gietijzeren kogels met een diameter van 14 cm zijn in het verleden vaker aangetroffen in Utrecht, bijvoorbeeld bij het Geertebolwerk. Drie kogels (vnr. 77 en 78) met een diameter van 16,5 cm komen uit vak 1C en 2C en wegen 18 kilogram (afb. 5.21).

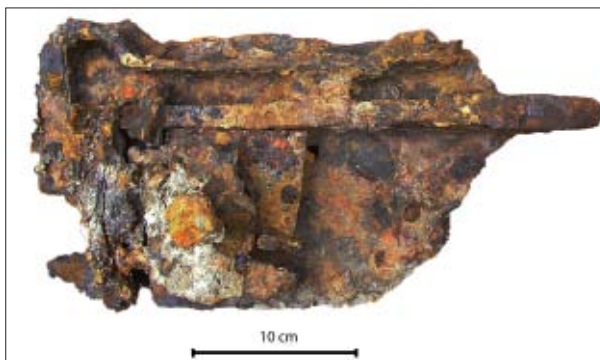
Afb. 6.1: Het schoongemaakte slot.

De onverstoorde vulling van de kelder zelf bestond hoofdzakelijk uit grof en fijner baksteenpuin van de sloop van het kasteel. In het puin is weinig vondstmateriaal aangetroffen. De meest opvallende vondst betrof een slotplaat (afb. 6.1). Gezien de grootte, waarschijnlijk 30 x 19 cm, behoorde deze waarschijnlijk tot de toegangsdeur van de toren. Op basis van de slotplaat is de dikte van de deur berekend op circa 8 cm. Aanvullend kan opgemerkt worden dat bij eerder onderzoek in de jaren zeventig een scharnieronderdeel (lengte circa 65 cm, breedte circa 4 cm) gevonden is, dat bevestigt dat er sprake was een massieve grote toegangsdeur.

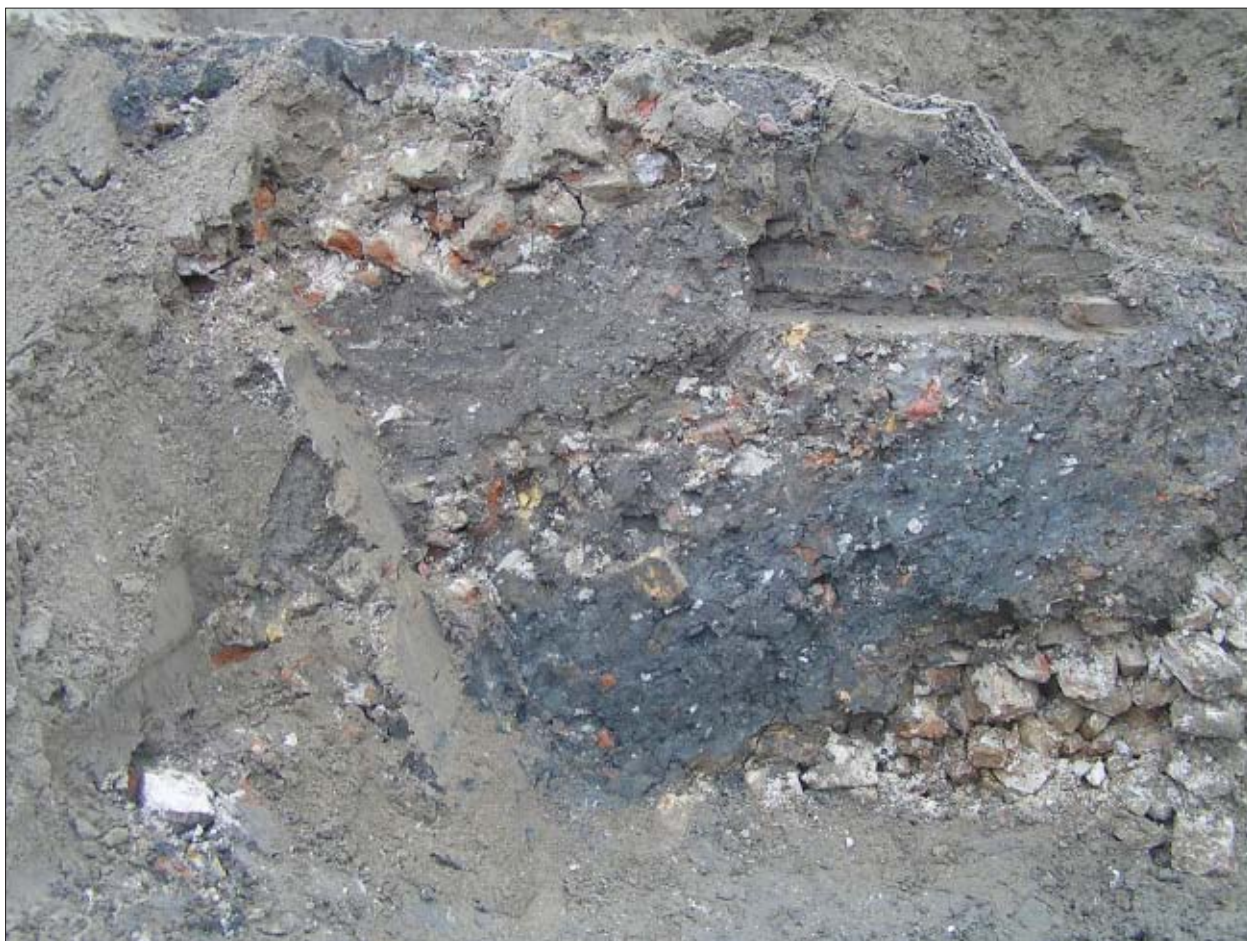
Afb. 6.2: Detail van het profiel in de noordelijke slotgracht. De zwarte/grijze kleiïge pakketten liggen op de 'schoone' puinlagen.

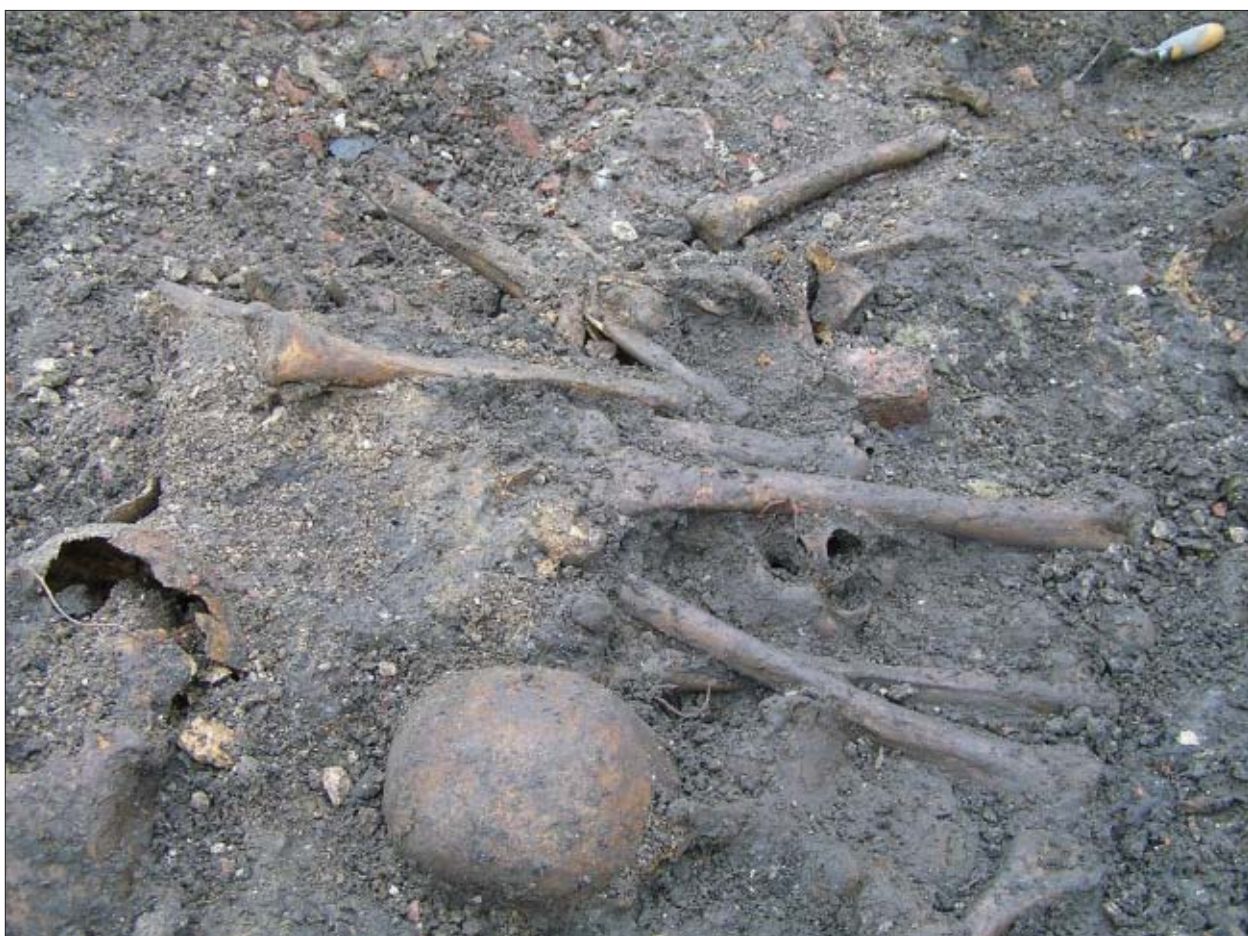
Afb. 6.3: De knekelkuil (S26) in het veld. Zichtbaar zijn de verzamelde dij- of armbeenderen en de schedels.

In het midden van de slotgracht is een tweede concentratie menselijk botmateriaal aangetroffen. Het botmateriaal, ook hier voornamelijk bestaande uit de grotere botten, lag tussen baksteenpuin. Opmerkelijk is dat over het hele

onderzochte terrein van de slotgracht, ook het noordelijk deel, menselijk botmateriaal is gevonden. Het is niet waarschijnlijk dat het hier gaat om opspit, aangezien in elk geval het materiaal in de knekelkuil bewust is gedeponeerd
