BOUWHISTORISCHE
VERKENNING
EN
WAARDESTELLING

ROTSOORD
Rotsoord 13 en 24, Utrecht

BUREAU
VOOR
BOUWHISTORIE
EN
ARCHITECTUURGESCHIEDENIS
O.V.

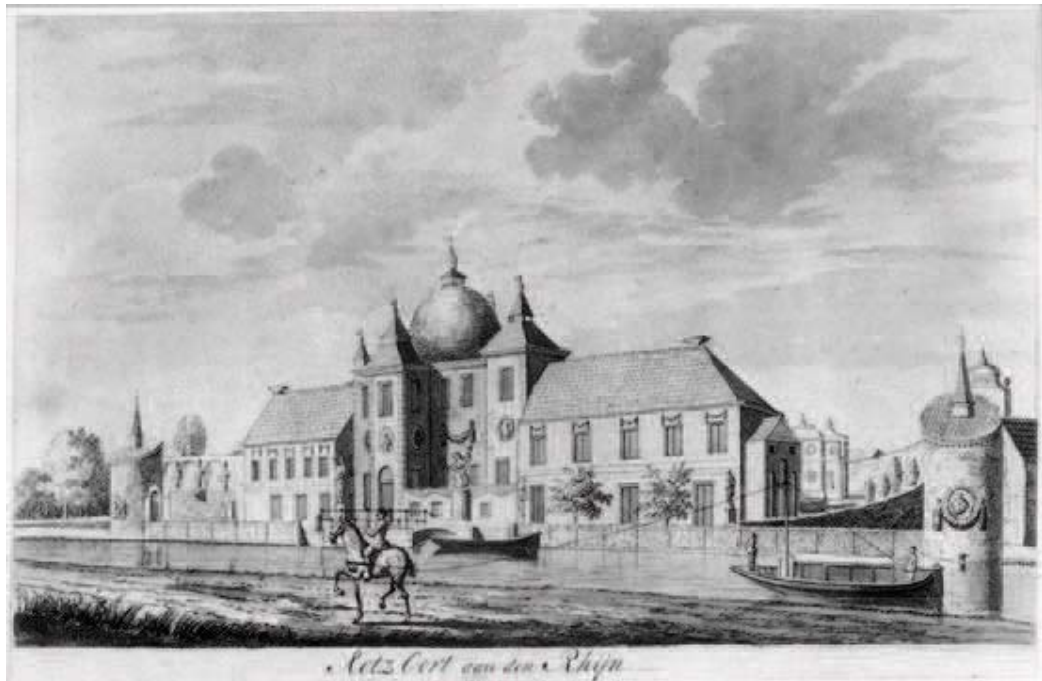
Afb. 12 1785. Gezicht over de Vaartsche Rijn vanuit het westen op het in 1702 gebouwde huis Rotsoord. Foto van gewassen pentekening van Hendrik Tavenier, 1785. (Herkomst: HUA, cat.nr. 37930)

Het gebouw werd gesticht op een deel van het terrein waar het eind-17de-eeuwse buiten Rotsoord (afb. 12 en 13) heeft gestaan (afb. 3). Zuidelijk aansluitend lag het bebouwde perceel met kad.nr. A394 (afb. 3).⁵ Deze oude bebouwing is in de loop van de 19de eeuw verdwenen. Eind 19de eeuw stond er het rijtje van tien arbeiderswoningen en een losstaande woning aan de straatzijde. Op het terrein achter deze woning en tussen de arbeiderswoningen en het terrein van de latere zand- en grindhandel Kamerbeek verrees in 1919 een wat de vorm betreft opmerkelijk gebouw (afb. 4a en 4b). Het betreft een bakstenen gebouw met een houten draagconstructie. Het is samengesteld uit een noordelijke beuk van drie bouwlagen, aangeduid als fouragemagazijn, een hoog tussenlid met verdieping die als doorrit (of in boerderijtermen als ‘deel’) diende, en een zuidelijke beuk, eveneens met verdieping, in gebruik als stromagazijn, die in open verbinding met het hoge tussenlid stond. Op de begane grond en op de tweede verdieping bevonden zich oorspronkelijk kleine gietijzeren vensters met zesruits roedenverdeling en op de eerste verdieping iets grotere met een negenruits verdeling. Het gedeelte met het fouragemagazijn bevatte op de eerste verdieping in de voor- en achtergevel smalle laaddeuren. De doorrit werd afgesloten door hoge deuren.

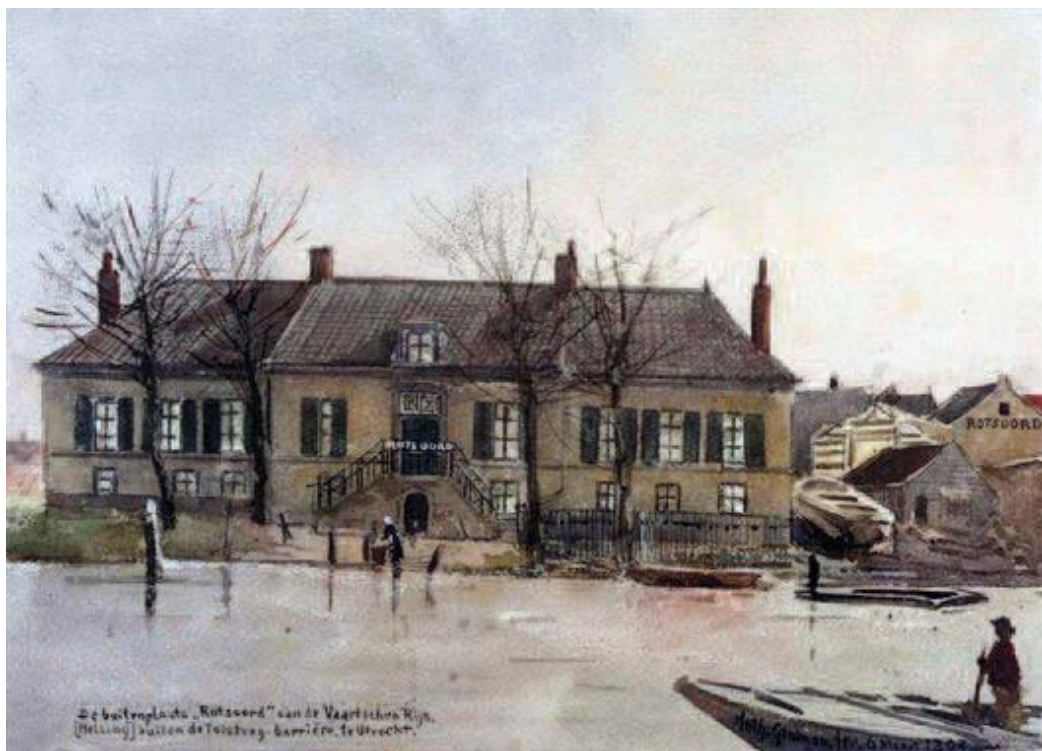
Afb. 13 1893. Gezicht over de Vaartsche Rijn vanuit het westen op het in 1840 herbouwde huis Rotsoord met rechts de gelijknamige werf. Foto van met waterverf ingekleurde potloodtekening van A.E. Grolman, 1893. (Herkomst: HUA, cat.nr. 31677).

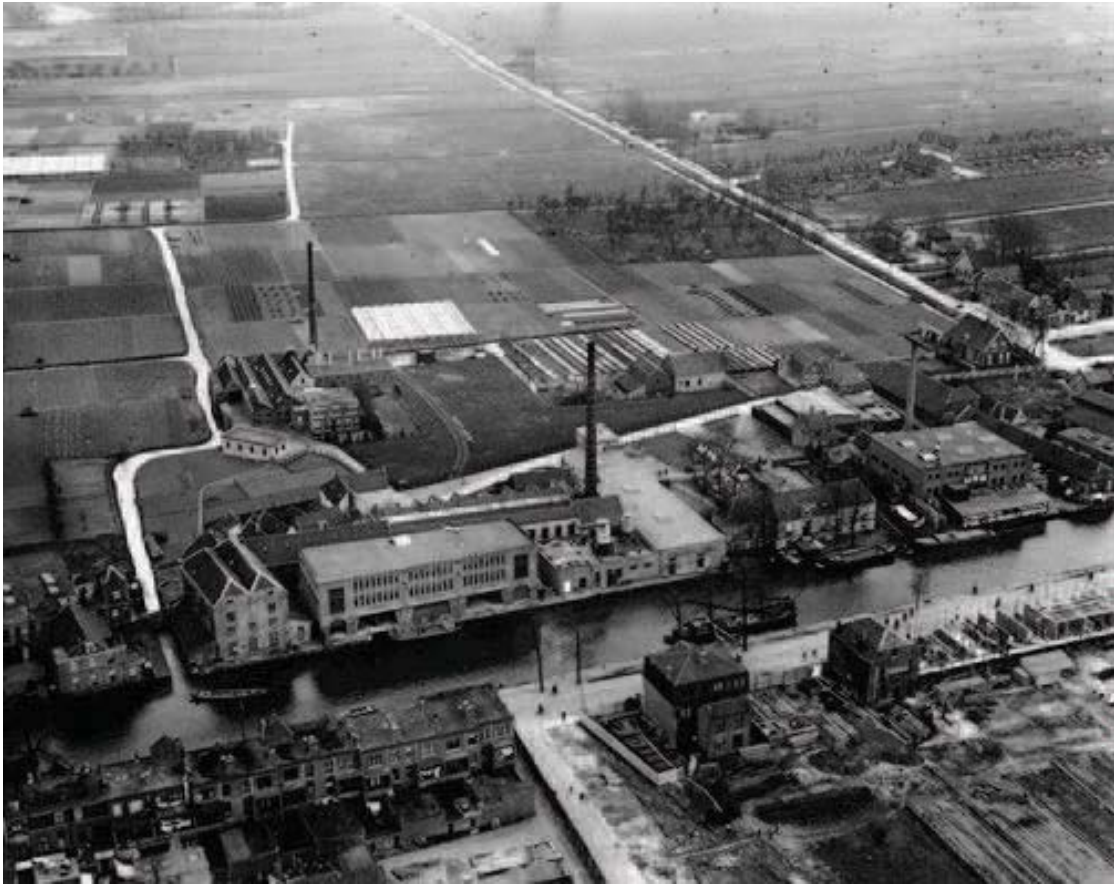
Afb. 14 1929. Luchtfoto vanuit het noordwesten met zicht op de fabrieken van UMS Pastoe (Rotsoord 3) en rechts daarvan het terrein van de voormalige buitenplaats Rotsoord (met het in 1840 herbouwde huis) en daarnaast het gebouw Ondix, voorheen Gielen & Co, Fouragehandel Rijnzicht (Rotsoord 13). Op de achtergrond is links het wasserijcomplex van de firma Staatsen (Rotsoord 24) te zien met een grote fabrieksschoorsteen. (Herkomst: HUA, cat, nr. 69609)

⁸ Mogelijk is in 1929 een gedeelte van het gebouw in gebruik bij UMS, gelet op het opschrift op het gebouw, te zien op luchtfoto’s uit die tijd (afb. 14 en 15).

De gepleisterde tuinmuur is mogelijk een restant van een van de gesloopte wasserijgebouwen achter de villa. Het pad langs de huidige boomgaard vanaf het Rotsoord (afb. 48) gaat terug op een oudere aanleg zoals te zien op de luchtfoto's uit 1929 en 1952 (afb. 14, 15 en 16).

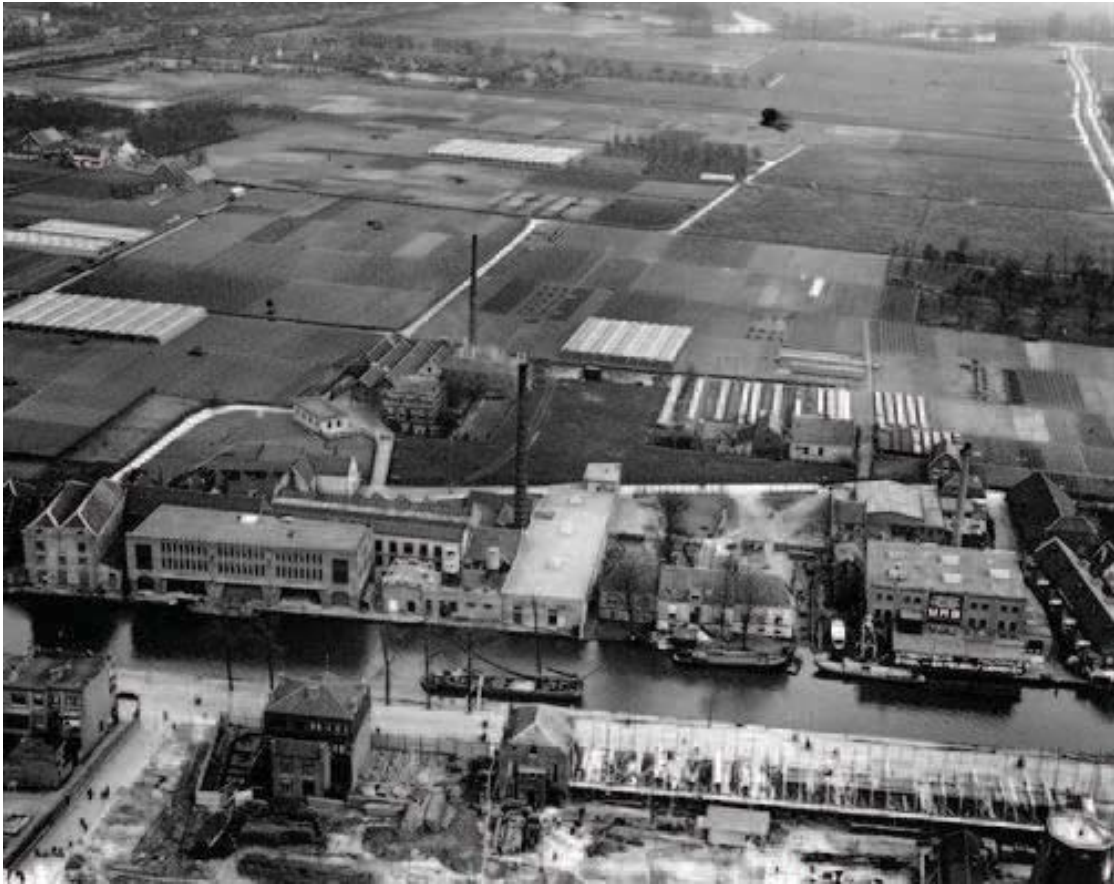
Afb. 15 1929. Luchtfoto vanuit het westen met zicht op de fabrieken van UMS Pastoe (Rotsoord 3) en rechts daarvan het terrein van de voormalige buitenplaats Rotsoord (met het in 1840 herbouwde huis) en daarnaast het gebouw Ondix, voorheen Fouragehandel Rijnzicht v/h Gielen & Co. Op de achtergrond is links het wasserijcomplex van Staatsen (Rotsoord 24) met een grote fabrieksschoorsteen te zien. (Herkomst: HUA, cat. nr. 69610)

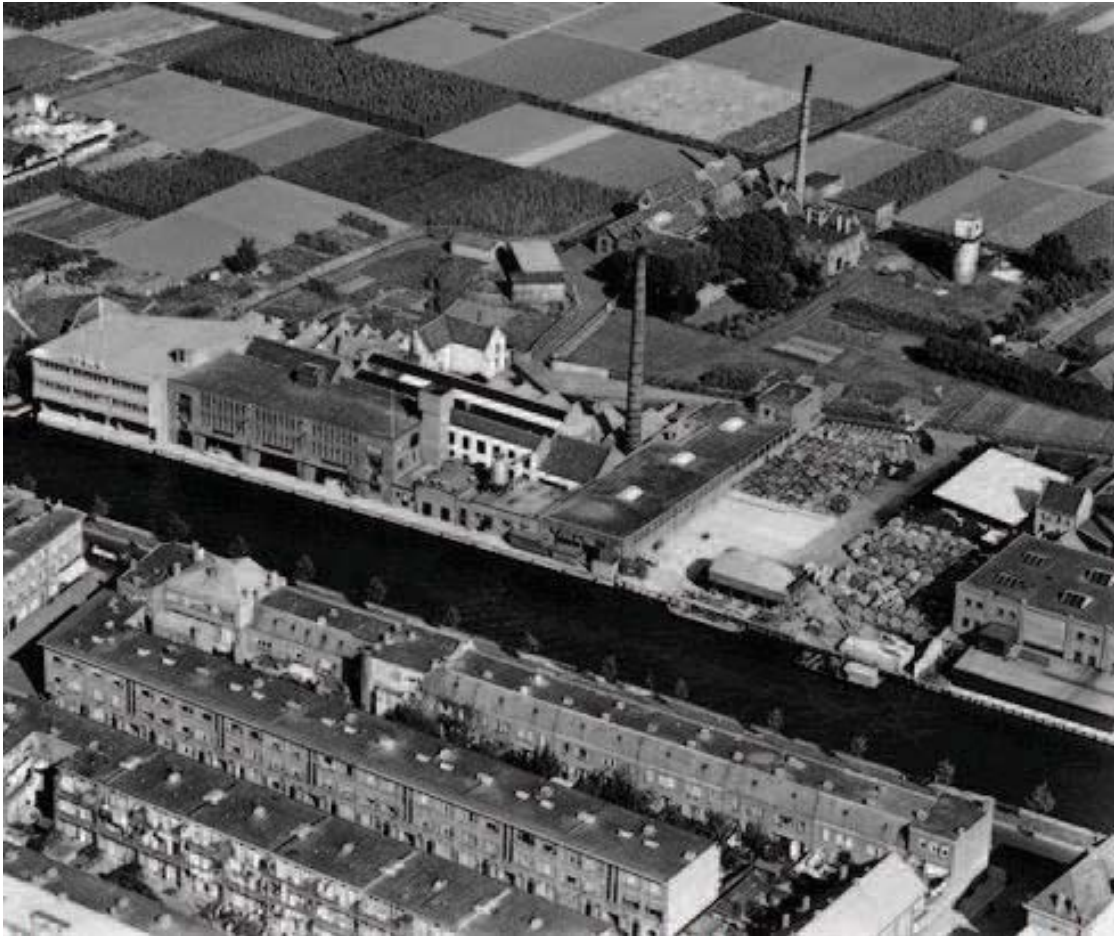
Afb. 16 1952. Luchtfoto vanuit het zuidwesten met zicht op de fabrieken van UMS Pastoe, (Rotsoord 3) aan de overzijde van de Vaartsche Rijn en rechts daarvan het terrein van de voormalige buitenplaats Rotsoord. De bebouwing is er geheel verdwenen en het terrein is als opslagterrein in gebruik. Op de voorgrond de Nieuwravenstraat en Jutfaseweg en op de achtergrond het complex van de Wasserij Staatsen met grote fabrieksschoorsteen. Van dit complex resteren - behalve de directeurswoning (op de foto schuilgaand achter de bomen) - het gebouw met garageboxen (schuin links aan de toegangsweg) en deels nog een tweetal gebouwen van de voormalige wasserij behouden. (Herkomst: HUA, cat. nr. 69611)

De bakstenen loods onder een plat dak werd vermoedelijk circa 1950 gebouwd. Oorspronkelijk stond aan de noordzijde een hoger bouwdeel (te zien op luchtfoto uit 1952, afb. 16). Uiteinden van afgezaagde stalen liggers van de constructie van dit gesloopte bouwdeel zijn als kapitelen op de pilasters achtergebleven in de gepleisterde noordgevel (oorspronkelijk binnenmuur) (afb. 45). De overige gevels zijn opgetrokken van baksteen in halfsteens verband met strekken boven de venster- en deuropeningen. De vensters met onderin klappramen zijn uit de bouwtijd evenals de ingangspartij met dubbele toegangsdeur in de westgevel en een kleine, lage deur in de oostgevel. De oor-

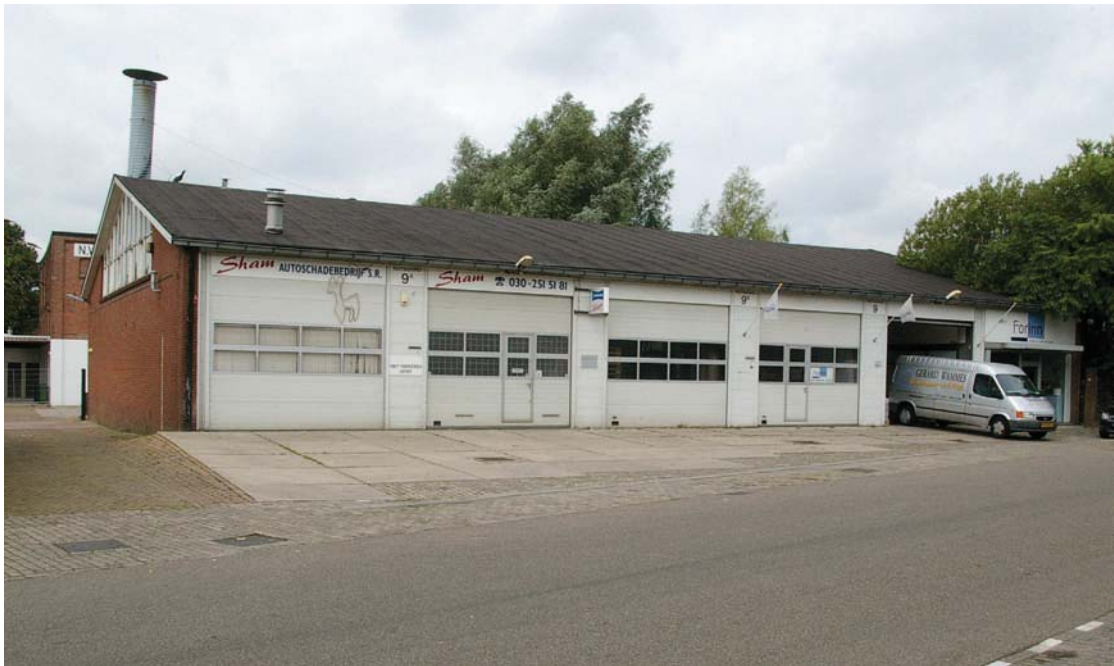
Afb. 17 Garage (Rotsoord 9 en 9a-b), een eenlaags bakstenen gebouw onder zadeldak, is in 1967 gebouwd in opdracht van UMS/Pastoe. Het gebouw ligt aan de straat (evenwijdig aan het gebouw Ondix) en bevat een kantoorruimte en een vijftal garages met aan de straatzijde een grote garagedeur.

Naar ontwerp van P. van der Wart en D. Blom werd het in 1960 verbouwd (afb. 6a, 6b en 6c). In de noordelijke beuk kwam beneden een fietsenstalling en de beide andere beuken werden omgebouwd tot garage, inclusief het aanbrengen van een smeerkuil en kanteldeuren. Het is niet duidelijk welke functie de tweede verdieping van de noordelijk beuk en de hele bovenverdieping kregen. Tevens waren er plannen om de bebouwing op het voorterrein te vervangen en een parkeerterrein aan te leggen. In 1967 werd in opdracht van UMS Pastoe aan de straatzijde een nieuwe garage gebouwd (Rotsoord 9) (afb. 17).

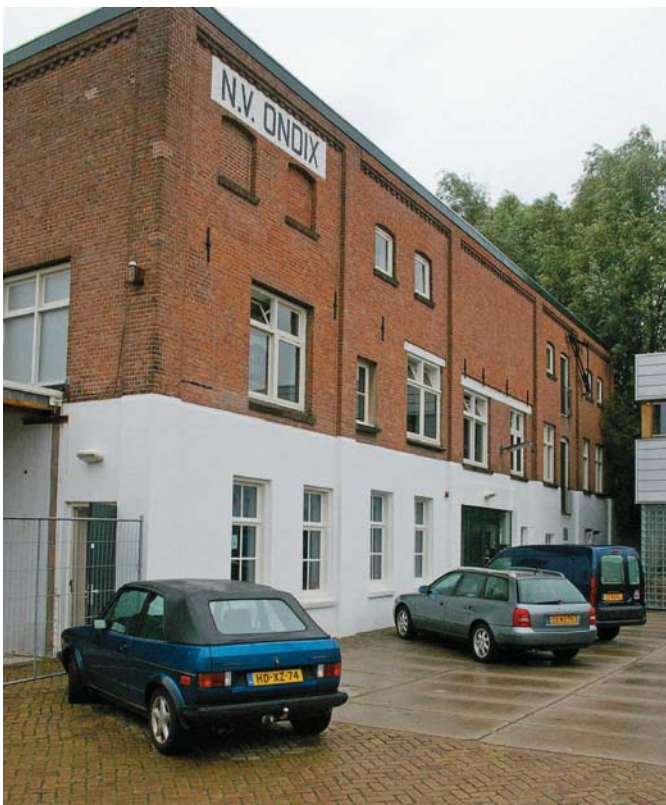
Afb. 18 Het gebouw Ondix (Rotsoord 13) gezien vanuit het zuidoosten met zicht op de voorgevel. Veel van de oorspronkelijke licht getoogde vensters met gietijzeren ramen zijn vervangen door grotere, samengestelde houten ramen. De vensters met zesruits ramen op de begane grond zijn recent als vervanging van (evenmin oorspronkelijke) garagedeuren aangebracht. Links boven op de gevel staat N.V. Ondix vermeld.

De oostgevel (gevel aan de zijde van Rotsoord) bevat op de begane grond in het midden een moderne glazen pui (2006) met de ingang tot het gebouw. Links hiervan bevindt zich een viertal vensters met zesruits ramen en rechts daarvan een deur en toiletraam. De rest van dit geveldeel is blind op een ventilatieopening na. Boven de glazen pui bevinden zich op de verdieping twee vensters met samengestelde houten ramen (circa 1950) onder een ijzeren latei. Deze toont de oorspronkelijke hoogte van de gevelopening naar de brede middenbeuk die afsluitbaar was met grote deuren. De duimen van de deuren zijn nog aanwezig. Ook verder zijn op deze verdieping samengestelde houten ramen aanwezig en rechts ook een herstelde laaddeur met daarboven een zwenkbare, ijzeren hijsbalk uit de bouwtijd. Het metselwerk op deze verdieping toont sporen van eerdere gevelopeningen. Op de tweede verdieping bevinden zich de oorspronkelijke vensteropeningen uit de bouwtijd, deels met (nieuwe) houten ramen en deels dichtgezet als blind venster (afb. 18).

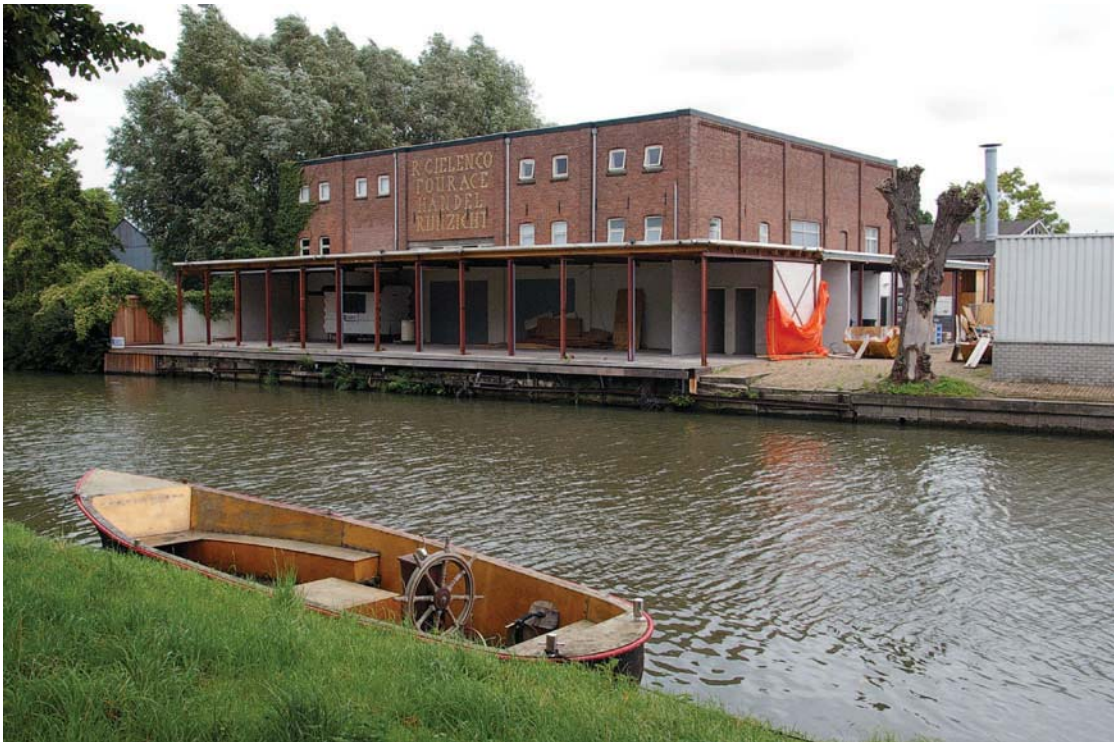
Afb. 19 Het gebouw Ondix (Rotsoord 13) over de Vaartsche Rijn gezien vanuit het zuidwesten. Het is een rechthoekig bakstenen pand van drie bouwlagen onder een plat dak uit 1919 dat is gebouwd als fourage- en stromagazijn. Op de achtergevel (westzijde) is de naam van het bedrijf te lezen, 'R. Gielen. Co. / Fourage / Handel / Rijnzicht'. De bakstenen gevels zijn voorzien van een pilastergeleding en rondom is de begane grond wit gepleisterd. Aan de west- en zuidzijde is een nieuwe eenlaags vleugel in aanbouw ter plaatse van de in 1925 overkapte loswal en een mogelijk uit diezelfde tijd daterende smederij. De achtergevel bevat op de verdiepingen de oorspronkelijke licht getoogde vensteropeningen. De gietijzeren ramen zijn vervangen door houten exemplaren.

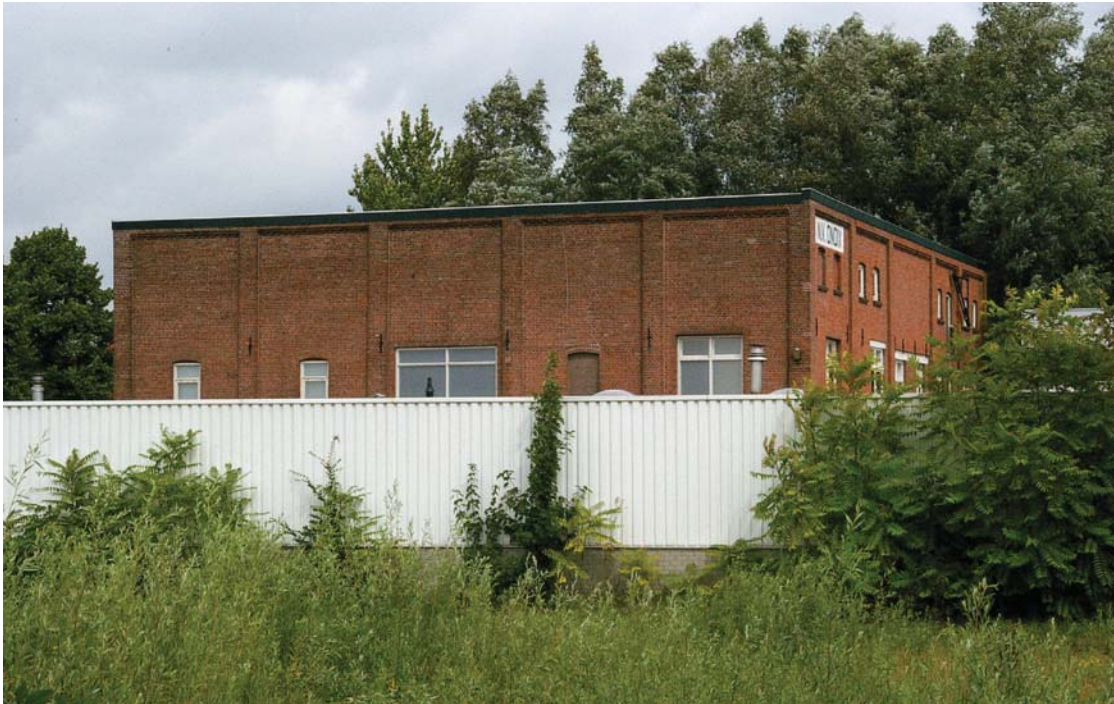
Afb. 20 Het gebouw Ondix (Rotsoord 13) gezien vanuit het zuidoosten. In de zuid- en de oostgevel (voorgevel) bevinden zich nog verschillende oorspronkelijke licht getoogde vensteropeningen, dichtgezet of voorzien van een houten kozijn en raam in plaats van gietijzeren ramen.

De westgevel aan de zijde van de Vaartsche Rijn gaat op de begane grond schuil achter een in aanbouw zijnde vleugel ter plaatse van de in 1925 overdekte loswal. Op de eerste en tweede verdieping bevinden zich nog de oorspronkelijke vensteropeningen met vernieuwde houten ramen en in het midden van de gevel in contrasterende gele baksteen het opschrift R. GIELEN CO / FOURAGE/ HANDEL / RIJNZICHT (afb. 19). De noordgevel bevat op de begane grond dichtgezette deuropeningen en op de verdieping enkele vensteropeningen met samengestelde houten ramen (circa 1950). Tegen de zuidgevel bevindt zich een thans in aanbouw zijnde eenlaags bouwdeel ter plaatse van oudere bebouwing (na 1925) met daarboven enkele oorspronkelijke vensteropeningen en enkele nieuwe vensters, alle met houten ramen (afb. 20).

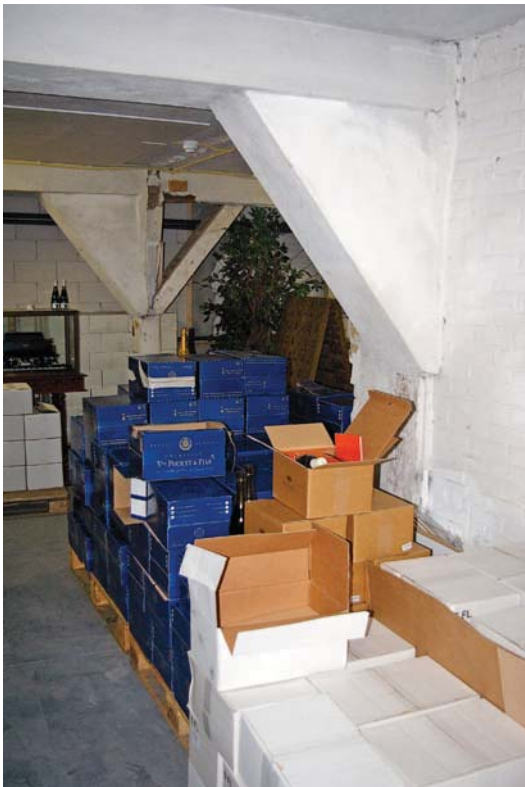
Afb. 21 Het gebouw Ondix (Rotsoord 13). Interieur van de begane grond van het voormalige fouragemagazijn. In de jaren zestig zijn de houten kolommen (standvinken) en balken van de constructie omtimmerd, zijn scheidingsmuren geplaatst en zijn de plafonds met cementpleister afgewerkt. De standvinken staan op gemetselde poeren.

De oorspronkelijke structuur en bijbehorende draagconstructie van het gebouw zijn behouden. De draagconstructie bestaat uit houten kolommen (standvinken) op gemetselde poeren waarop houten balken en houten vloeren. De omtimmering van de standvinken op de begane grond dateert uit de tijd dat UMS Pastoe het gebouw als garage en fietsenstalling in gebruik had (afb. 21). Bij sommige standvinken op de eerste verdieping zijn thans de schoren verwijderd. Op de tweede verdieping zijn de standvinken zonder schoren uitgevoerd (afb. 22). Uit de bouwtijd dateert ook de dragende bakstenen zuidmuur van het voormalige fouragemagazijn (een binnenmuur over de volle hoogte van het gebouw) met verzwaarde muurdammen (pilasters) (afb. 23). Deze muur bevat nog enkele kleine vensteropeningen met gietijzeren roeden verdeelde ramen en enkele deuropeningen uit de bouwtijd (afb. 24).

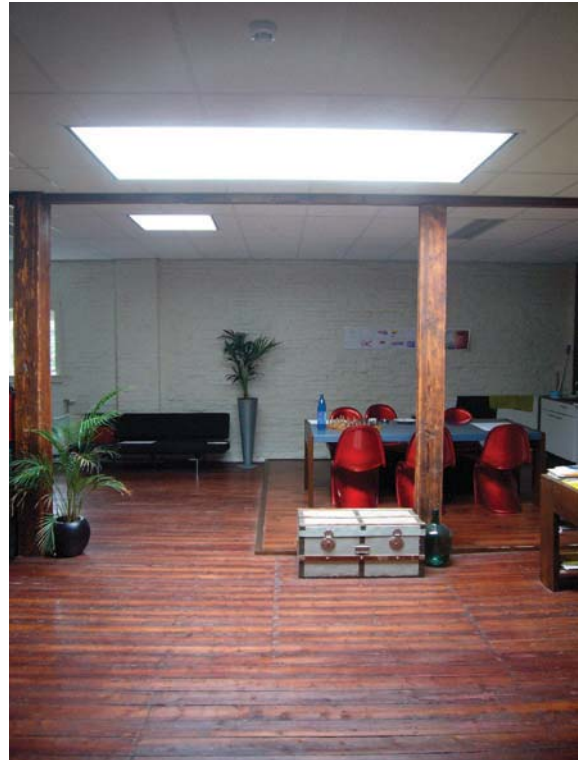
Afb. 22 Het gebouw Ondix (Rotsoord 13). Interieur van één van de kantoorruimten op de tweede verdieping. De stijlen op deze verdieping zijn niet uitgevoerd met schoren in tegenstelling tot elders in het gebouw. Opvallend is dat de afwerking van het metselwerk van de buitengevels aan de binnenzijde ruw is en voorzien van een grove pleisterlaag en niet als schoon metselwerk is uitgevoerd. De daklichten zijn bij de verbouwing van 2006 vernieuwd.

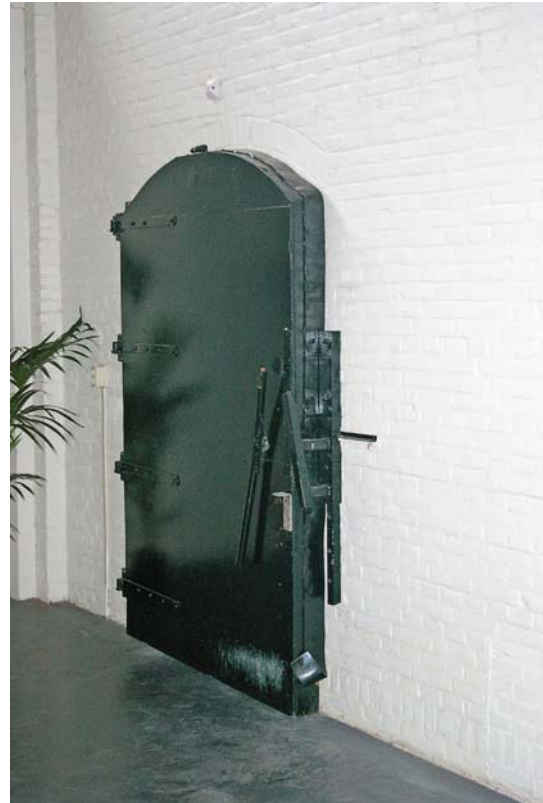
Afb. 24 Het gebouw Ondix (Rotsoord 13). Interieur van de grote middenhal met een zwaar uitgevoerde magazijndeur uit de bouwtijd in de rechter zijmuur.

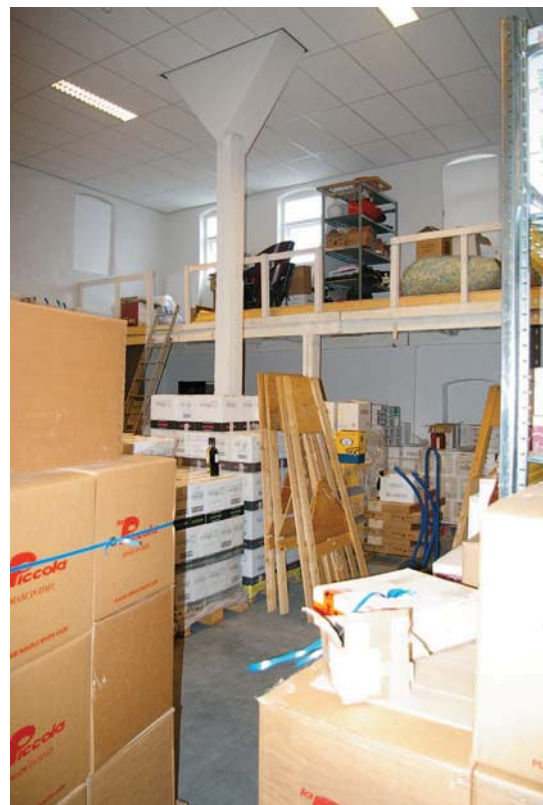
Afb. 25 Het gebouw Ondix (Rotsoord 13). Interieur van het tweelaags hoge magazijn links van de hal, waarmee het oorspronkelijk in open verbinding stond. De houten kolommen (standvinken) zijn ook hier omtimmerd. Het systeemplafond is recent aangebracht.

Het linker (zuidelijk) deel van het gebouw heeft aan de westzijde (afb. 25) de oorspronkelijke twee verdiepingen hoge ruimte behouden. Aan de oostzijde bevindt zich een ruimte op de begane grond met daarboven op de eerste verdieping kantoorruimte die over de middenhal is uitgebouwd. Deze indeling gaat terug op die uit 1925 en circa 1950. De trap die zich aan de zuidzijde van het bouwdeel bevindt is niet oorspronkelijk en is waarschijnlijk in 2006 in verband met brandvoorschriften geplaatst.

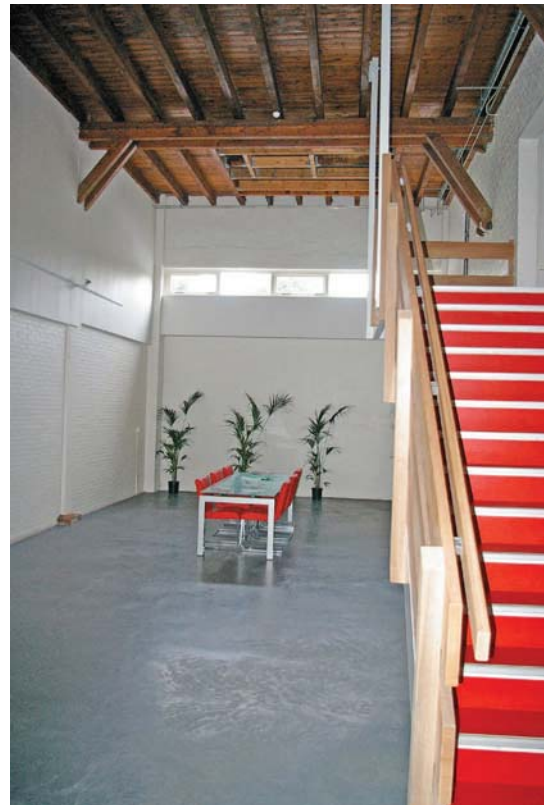
Afb. 26 Het gebouw Ondix (Rotsoord 13). Interieur van de grote middenhal gezien naar het westen. De tweelaags hoge hal is overdekt met een houten plafond met samengestelde balklaag uit de bouwtijd. Omstreeks 1960 of wat eerder zijn de trap en de linker zijmuur aangebracht. Oorspronkelijk stond de hal in open verbinding met het links van de hal gelegen (stro)magazijn en bevond de trap zich in het bouwdeel rechts van de hal (het voormalige fouragemagazijn). De rechter zijmuur van de hal behoort tot de oorspronkelijke aanleg en bevat nog enkele vensteropeningen met gietijzeren ramen.

De middenbeuk (middenhal) is overdekt met een in het zicht gelaten balkenplafond uit de bouwtijd (afb. 26). Tegen de rechter zijmuur bevindt zich een trap die via de noordelijke beuk naar de eerste en tweede verdieping gaat. Deze trap geplaatst in de jaren vijftig is thans deels vernieuwd. De linker zijmuur van de middenhal is circa 1950 aangebracht. Oorspronkelijk stonden de middenhal en zuidelijke beuk in open verbinding met elkaar. De westelijke muur bevat kleine bovenlichten. Oorspronkelijk bevonden zich aan deze zijde grote deuren naar de loswal. Aan de oostzijde van de hal bevindt zich een ingebouwde verdieping en een bijbehorend trappenhuis. De begane grond is voorzien van een glazen pui met de ingang tot het gebouw (2006). Net als aan de westzijde bevonden zich hier oorspronkelijk grote deuren, waarvan aan de buitenzijde de duimen nog aanwezig zijn.

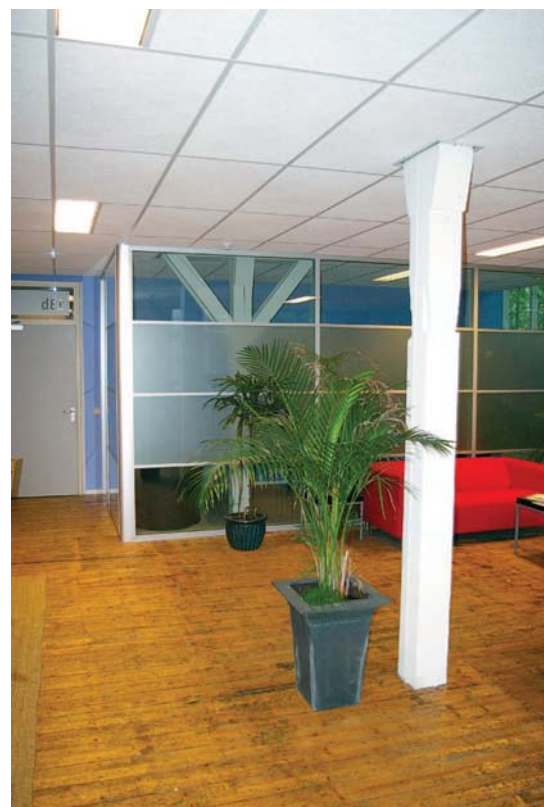
Afb. 27 Het gebouw Ondix (Rotsoord 13). Interieur op de eerste verdieping van het voormalige fouragemagazijn. Van sommige standvinken zijn de schoren verwijderd. In de houten vloer zijn sporen zichtbaar van oudere scheidingswanden. De huidige scheidingswanden zijn bij de renovatie en verbouwing in 2006 aangebracht.

In het rechter (noordelijk) deel bevindt zich een in de jaren vijftig binnen het kleine magazijn op de begane grond ingebouwde toiletruimte, later vergroot met een kitchette. De scheidingsmuren in het grote magazijn aan de westzijde van de noordelijke beuk zijn later aangebracht. De verdieping heeft een andere indeling gekend. In de kantoorruimte rechtsvoor is nog een aftekening van oudere scheidingswanden zichtbaar (afb. 27).

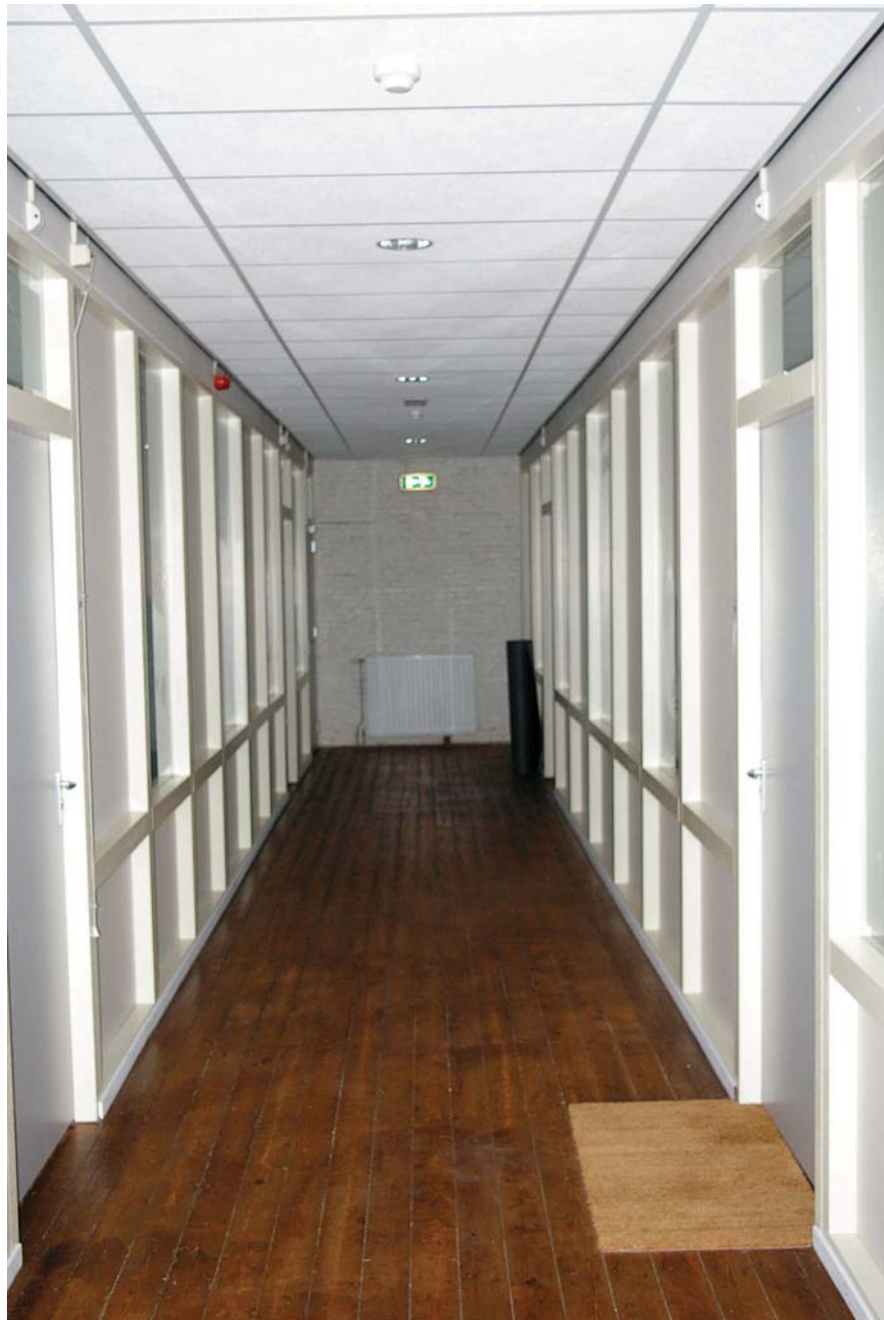
Afb. 28 Het gebouw Ondix (Rotsoord 13). Interieur van de gang op de tweede verdieping. De indeling van deze verdieping is geheel bij de renovatie en verbouwing in 2006 tot stand gekomen.

De verlaagde plafonds en alle (niet dragende) scheidingswanden, zowel op de eerste verdieping als op de tweede verdieping, zijn bij de renovatie in 2006 aangebracht (afb. 28).

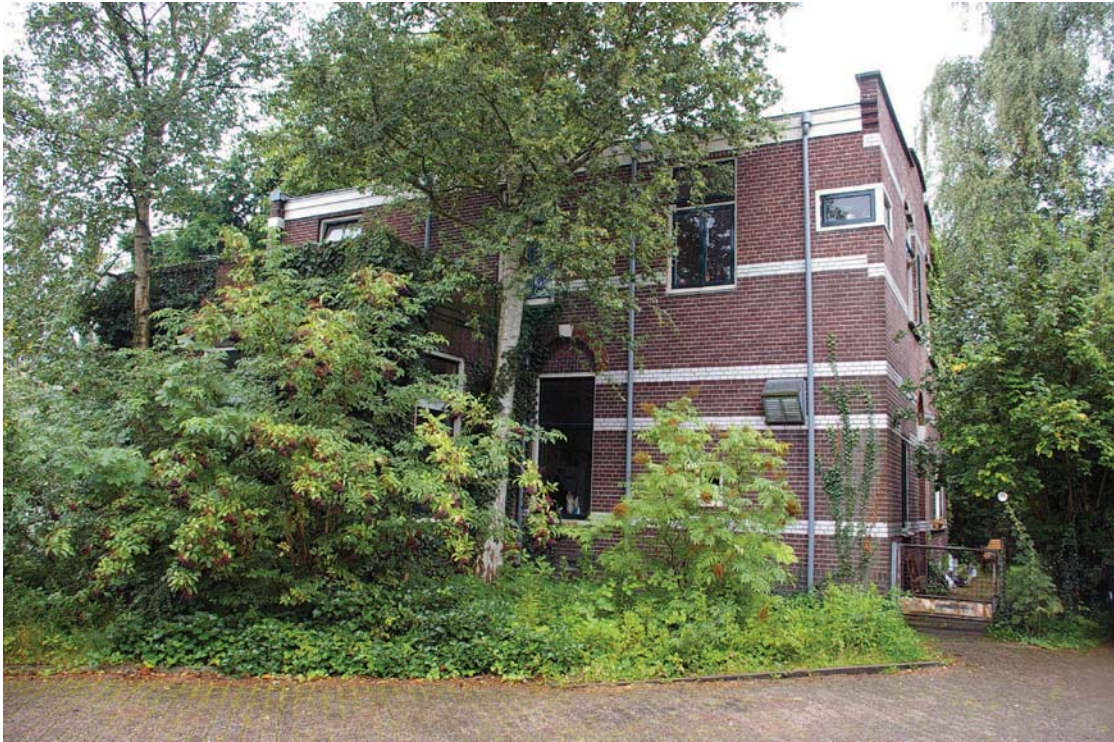
Afb. 29 De voormalige directeurswoning van Wasserij Staatsen gezien vanuit het noordwesten. Het tweelaags bakstenen pand onder een plat dak werd gebouwd in 1905. De gevels zijn versierd met horizontale banden van witgeglazuurde baksteen. De noordgevel bevat nog een venster met in het boogveld decoratief metselwerk uit de bouwtijd. De aanbouw links daarvan en het opvallende hoekvenster rechts op de verdieping zijn eind jaren twintig aangebracht.

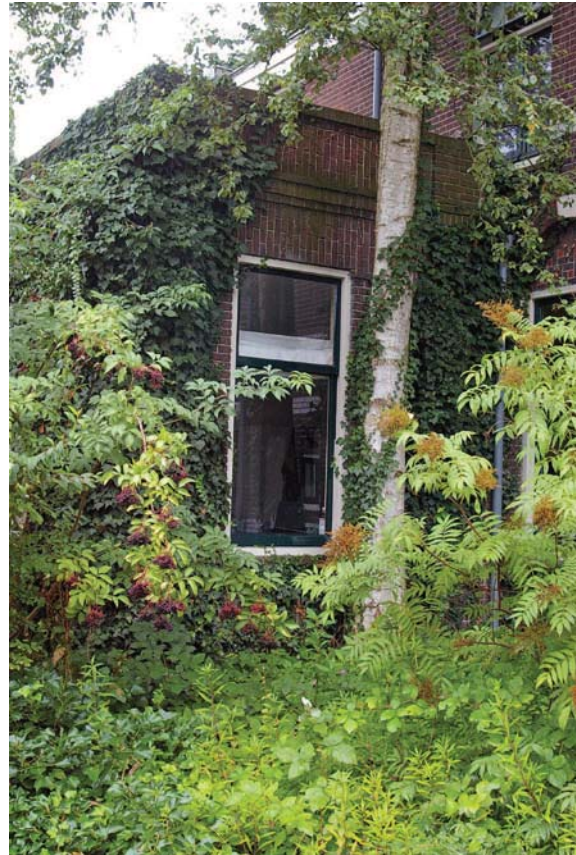
Afb. 30 Directeurswoning van Wasserij Staatsen. De aanbouw tegen de noordgevel is bij een verbouwing eind jaren twintig van de vorige eeuw tot stand gekomen. Karakteristiek voor die tijd is het decoratieve metselwerk van de bekroning.

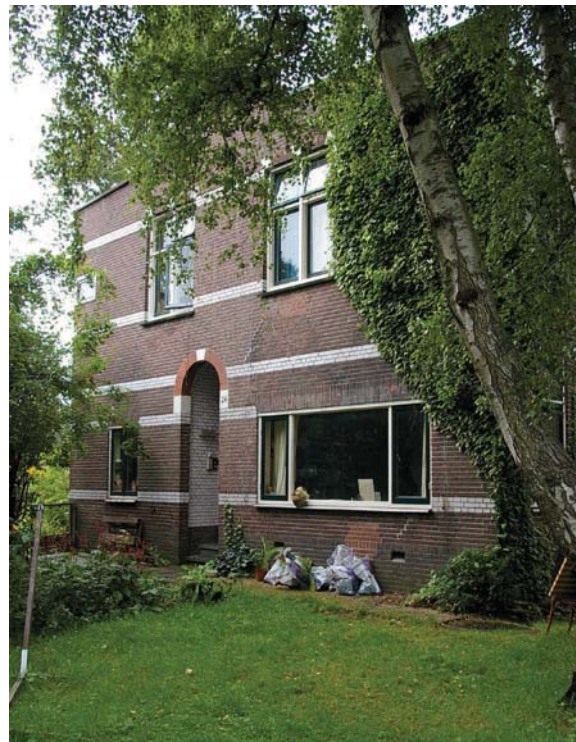
Afb. 31 Directeurswoning van Wasserij Staatsen gezien vanuit het zuidwesten. De voorgevel (westzijde) bevat iets links van het midden een inpandig portiek met de ingang. De vensters op de begane grond zijn gewijzigd. Oorspronkelijk waren er links één en rechts van de ingang twee vensters, waarschijnlijk voorzien van schuiframen, onder een boogveld met decoratief metselwerk zoals thans nog in de noordgevel te zien is. Sporen van de oude toestand zijn in het metselwerk zichtbaar.

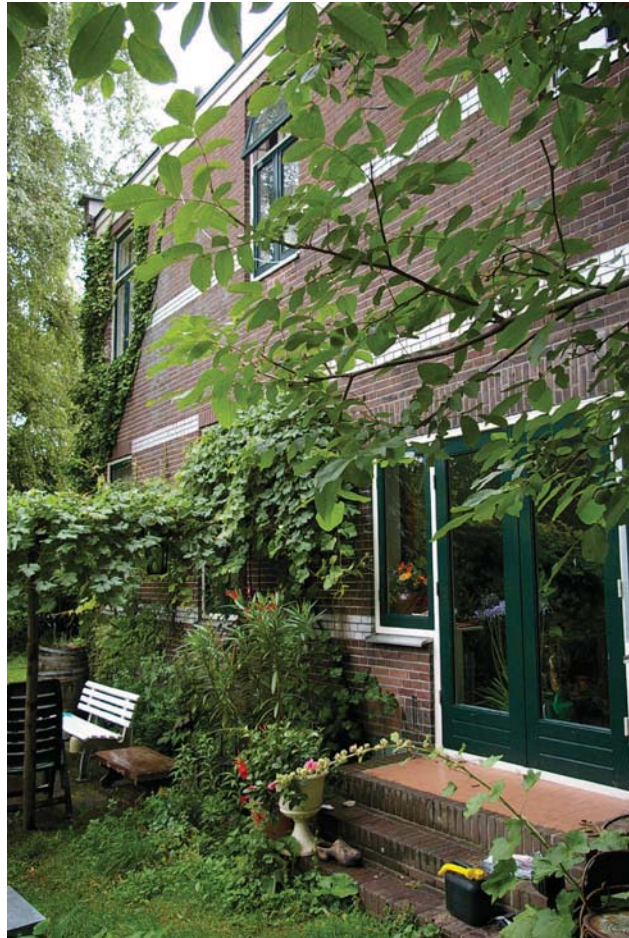
Afb. 32a Directeurswoning van Wasserij Staatsen. In de zuidgevel zijn op de begane grond de vensters niet oorspronkelijk. In plaats van slechts één enkel venster zijn waarschijnlijk in de jaren vijftig de vensterpartij met openslaande deuren en de twee vensters met stolpramen aangebracht. Het houtwerk is vernieuwd.

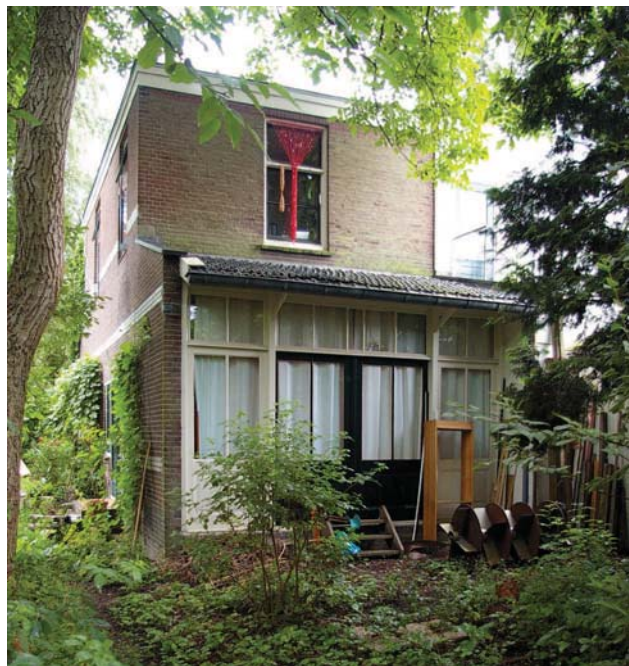
Afb. 32b Directeurswoning van Wasserij Staatsen. De achtergevel (oostzijde) is gedeeltelijk gepleisterd. Hier sloten oorspronkelijk het woonhuis en het fabrieksgebouw op elkaar aan. Aan de zuidoostzijde bevindt zich een serre uit de bouwtijd.

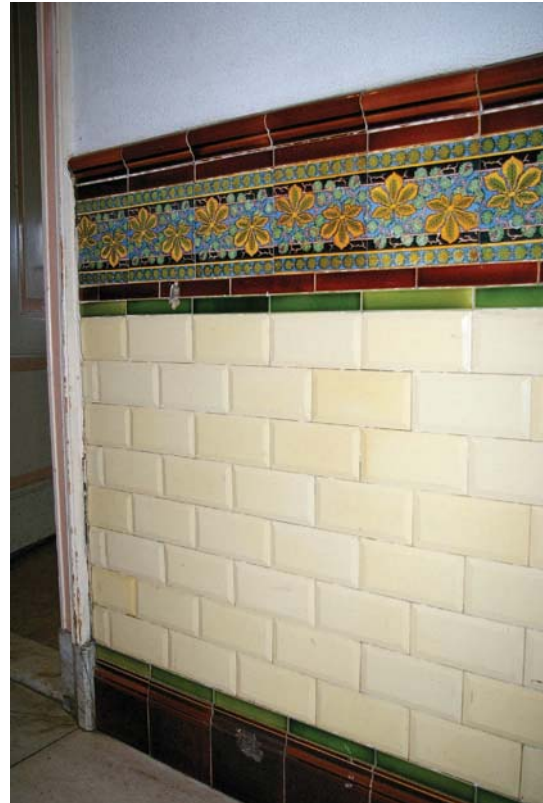
Afb. 33 Directeurswoning van Wasserij Staatsen. Interieur van de gang met detail van de tegellambrisering uit de bouwtijd, bestaande uit een plint van bruin geglazuurde tegels, rechthoekige crèmekleurige facettegels bekroond door een fries met het motief van een kastanjeblad met bolsters.

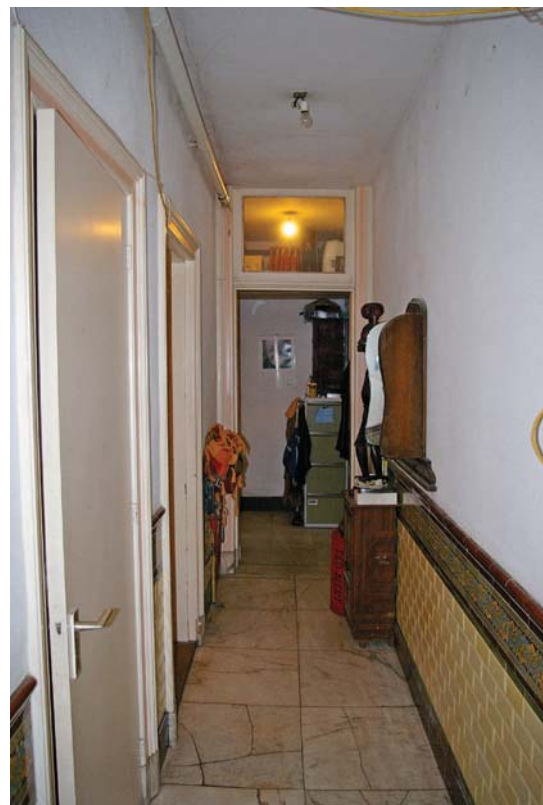
Afb. 34 Directeurswoning van Wasserij Staatsen. Interieur van de gang met tegellambrisering en marmeren plavuizen vloer gezien in oostelijke richting. De oorspronkelijke deurkozijnen in de gang staan op marmeren neuten. De moderne deur links op de voorgrond is een kastdeur, geplaatst in het kozijn van een voormalige doorgang naar een van de kamers links van de gang (hier bevindt zich thans de keuken). Aan het eind van de gang bevindt zich het restant van een tochtdeur vlak voor de trap naar boven.

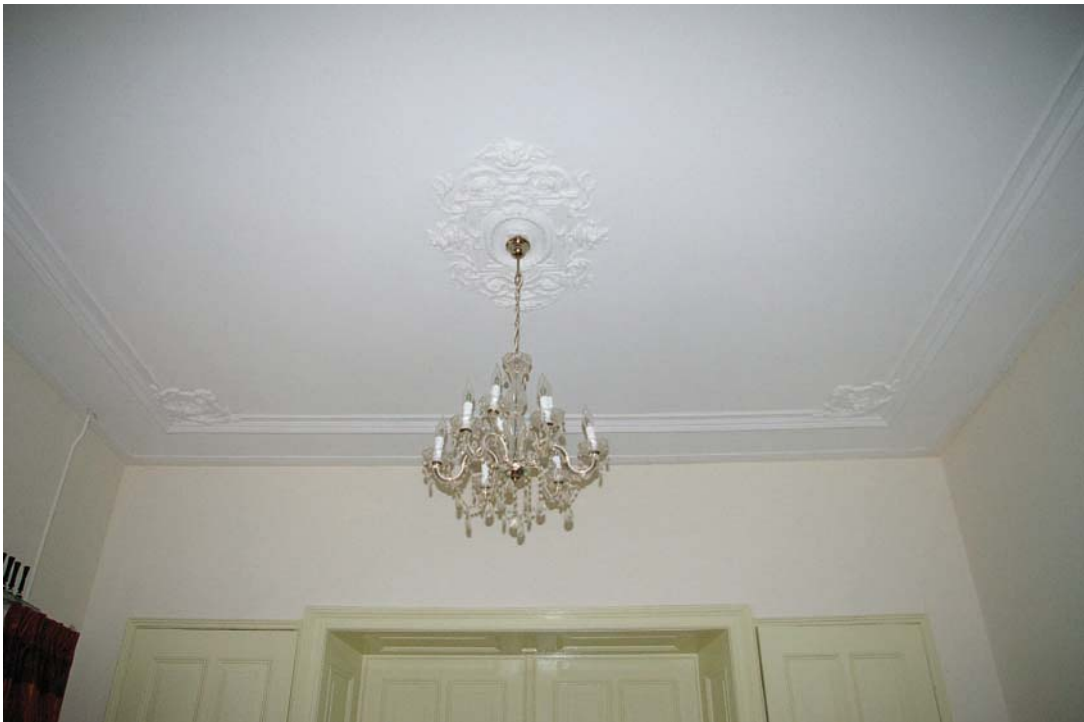
Afb. 35 Directeurswoning van Wasserij Staatsen. Interieur van de achterkamer met stucwerk plafond uit de bouwtijd voorzien van perklijst en decoratieve hoek- en middenrozetten.

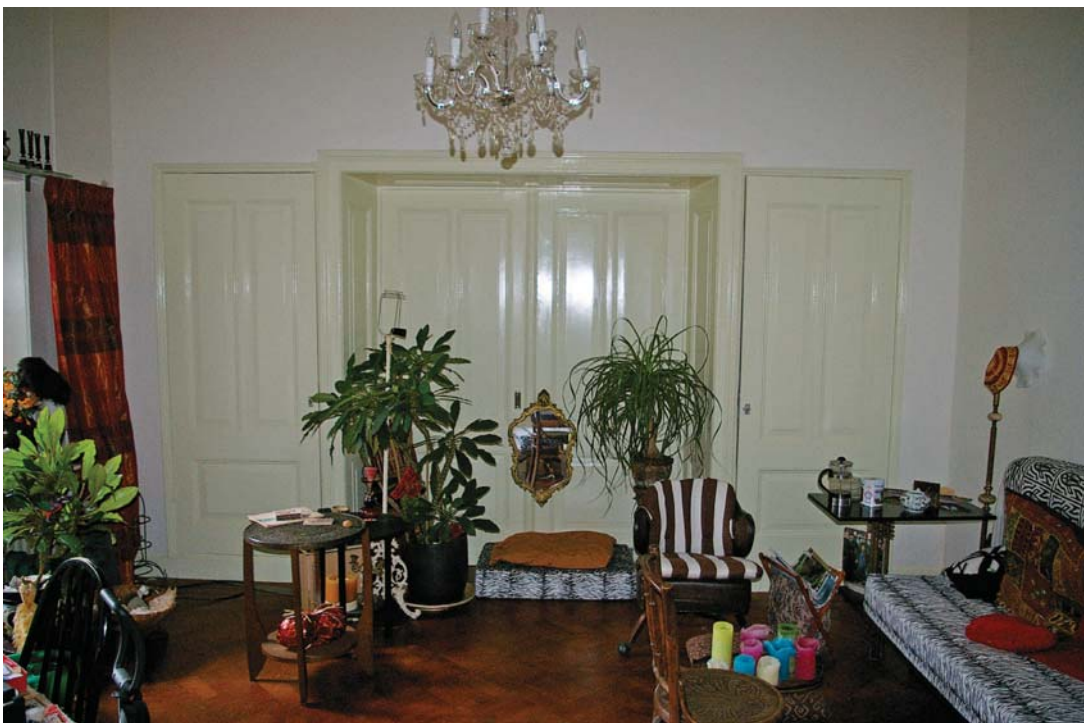
Afb. 36 Directeurswoning van Wasserij Staatsen. Interieur van de achterkamer voorheen woonkamer (deel van de kamers en suite) met kastenwand en paneelschuifdeuren uit de bouwtijd.

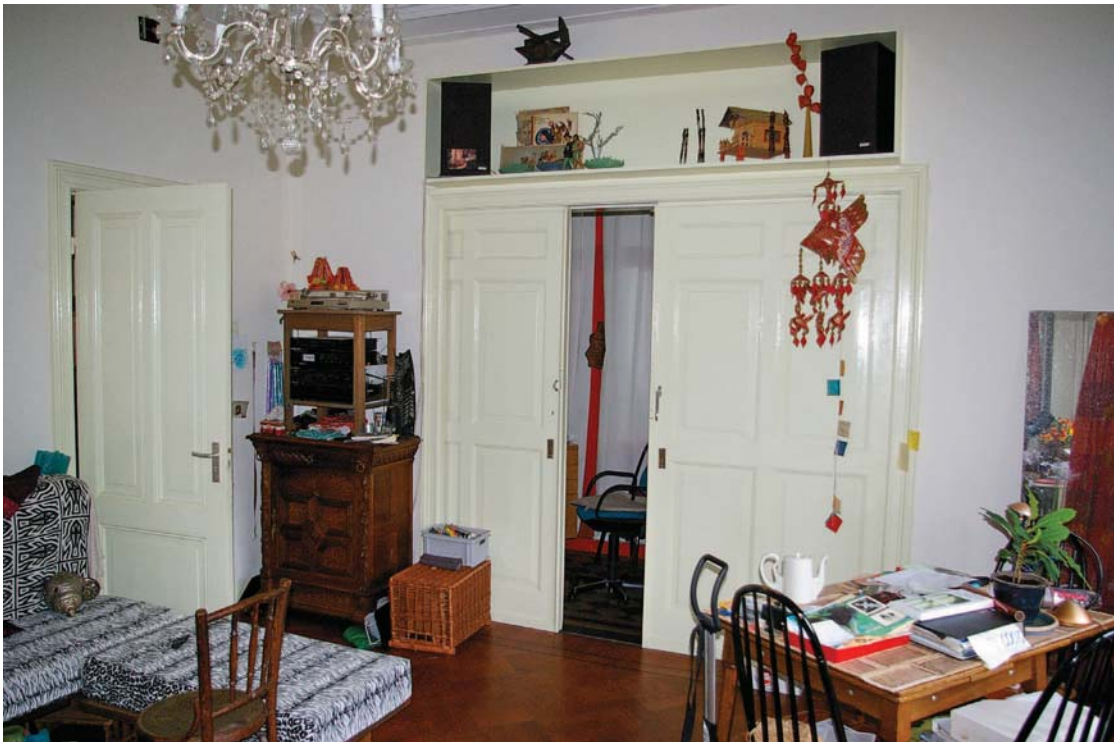
Afb. 37 Directeurswoning van Wasselij Staatsen. Interieur van de achterkamer met links de doorgang naar de gang voorzien van een paneeldeur en rechts de paneelschuifdeuren naar de serre, alle uit de bouwtijd.

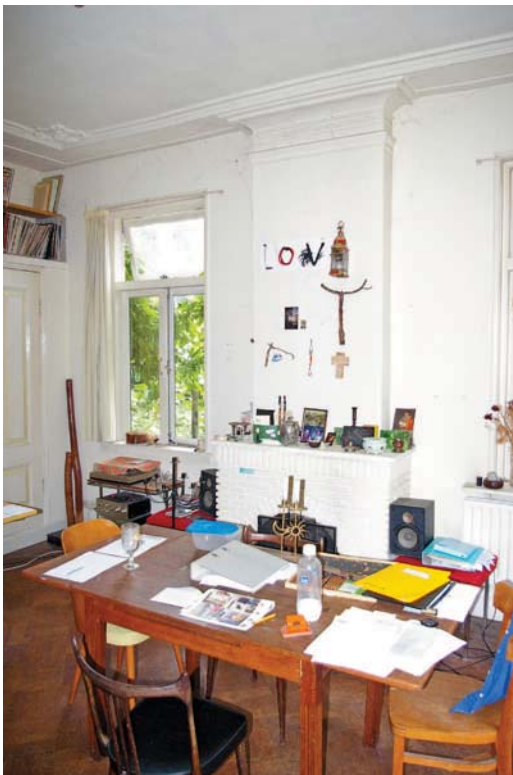
Afb. 38 Directeurswoning van Wasselij Staatsen. Interieur van de voorkamer, voorheen kantoor (deel van kamers en suite) met decoratief stucwerkplafond en parketvloer uit de bouwtijd. De originele stookplaats tegen de zuidgevel is gemoderniseerd. Ook de flankerende vensters zijn later toegevoegd.
