BOUWHISTORISCHE
VERKENNING
EN
WAARDESTELLING

ROTSOORD
Rotsoord 13 en 24, Utrecht

BUREAU
VOOR
BOUWHISTORIE
EN
ARCHITECTUURGESCHIEDENIS
O.V.

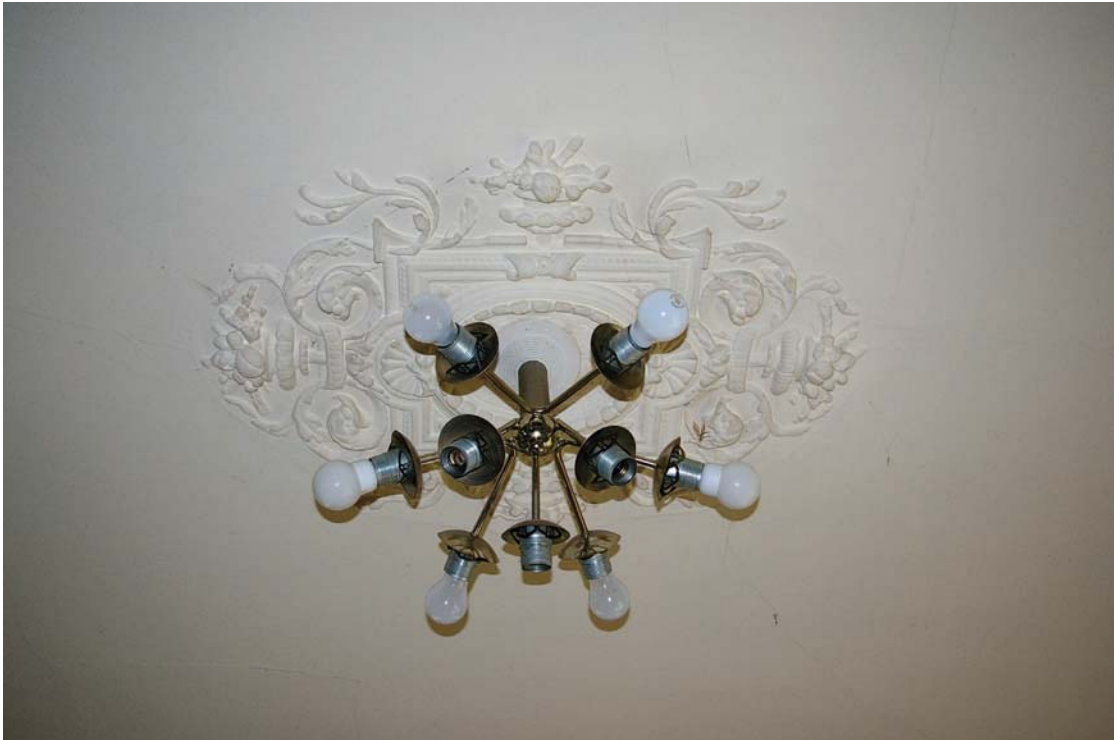
Afb. 39 Directeurswoning van Wasserij Staatsen. Detail van het stucwerk plafond uit de bouwtijd in de voorkamer (voorheen kantoor).

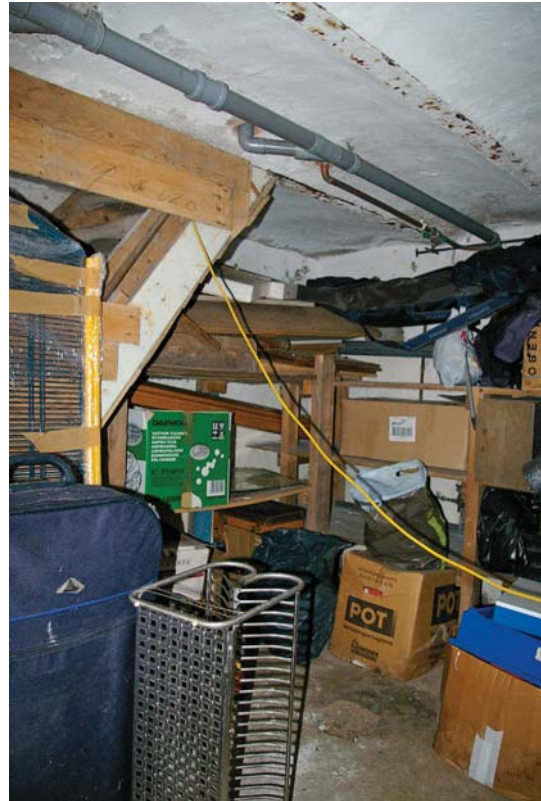
Afb. 40 Directeurswoning van Wasserij Staatsen. Interieur van de kelder met een zoldering van gepleisterde troggewelfjes.

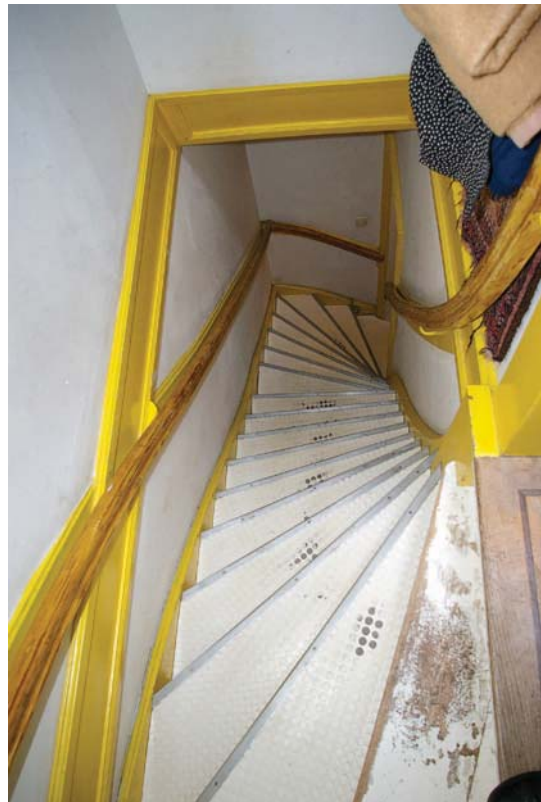
Afb. 41 Directeurswoning van Wasserij Staatsen. De houten trap met geprofileerde trapleuning dateert uit de bouwtijd.

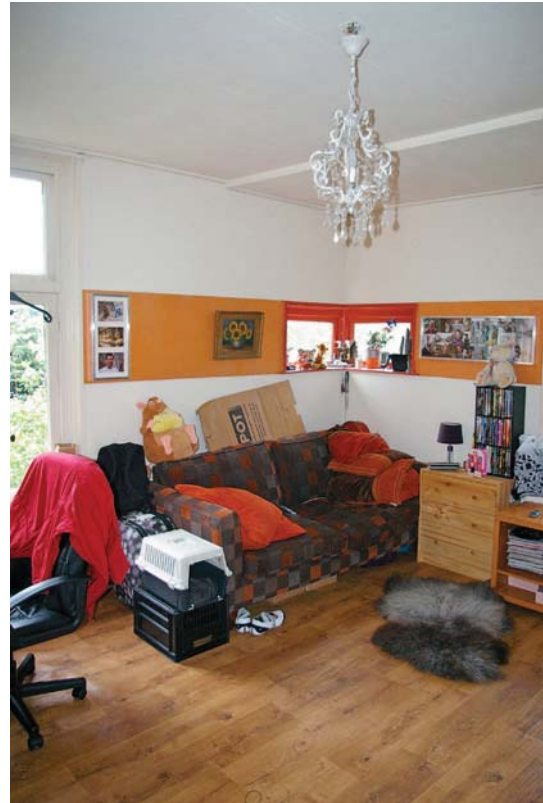
Afb. 42 6209 Directeurswoning van Wasserij Staatsen. Interieur van de voorkamer op de verdieping aan de noordwestzijde met het opvallende hoekvenster. In het plafond is zichtbaar dat het verlengd is. Aanvankelijk liep de kap hier schuin af.

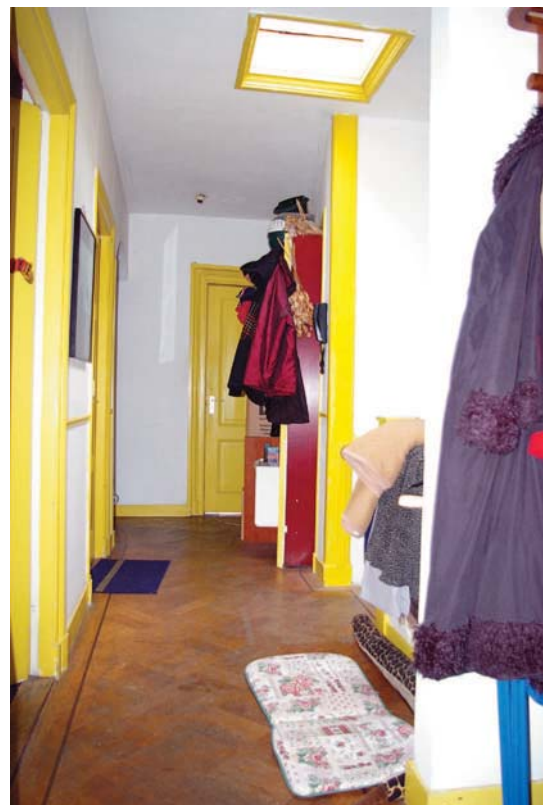
Afb. 43 Directeurswoning van Wasserij Staatsen. Interieur van de bovenverdieping. Ook hier ligt een parketvloer uit de bouwtijd. De indeling is grotendeels bij de verbouwing in 1912 tot stand gekomen.

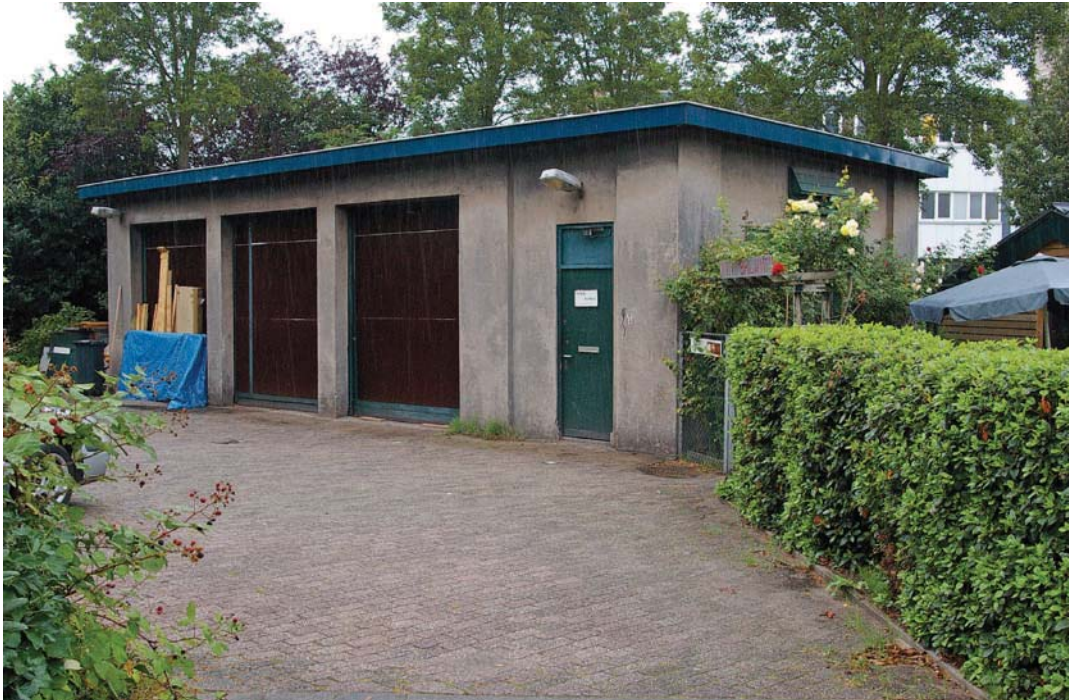
Afb. 44 Garage met drie garageboxen op het terrein van de voormalige Wasserij Staatsen, gebouwd eind jaren twintig van de vorige eeuw. Het is een bakstenen gebouw, afgewerkt met cementpleister.

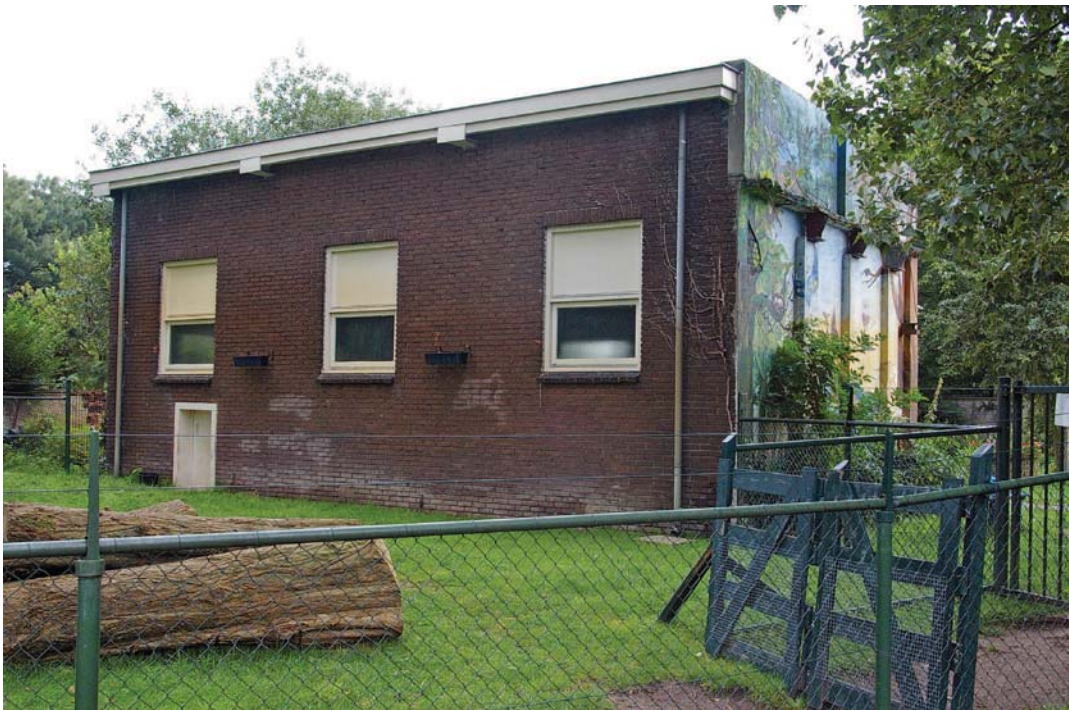
Afb. 45 Wasserijgebouw aan de oostzijde van het terrein van de voormalige Wasserij Staatsen gezien vanuit het noordoosten. De bakstenen loods uit circa 1950 sloot aan de noordzijde aan op een thans afgebroken bouwdeel. De uiteinden van de stalen liggers van de constructie van dit gesloopte bouwdeel zijn als kapitelen op de pilasters gehandhaafd.

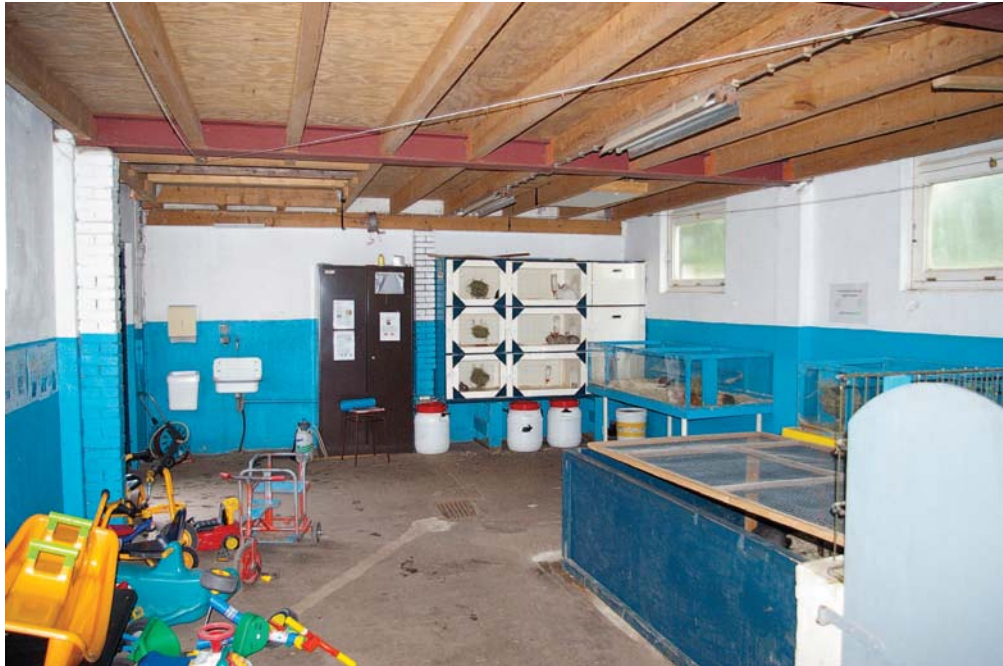
Afb. 46 Interieur van het wasserijgebouw uit circa 1950 aan de oostzijde van het wasserijterrein gezien naar het noorden. Boven het verlaagde houten plafond bevindt zich een bergruimte, toegankelijk gemaakt via een vlizotrap.

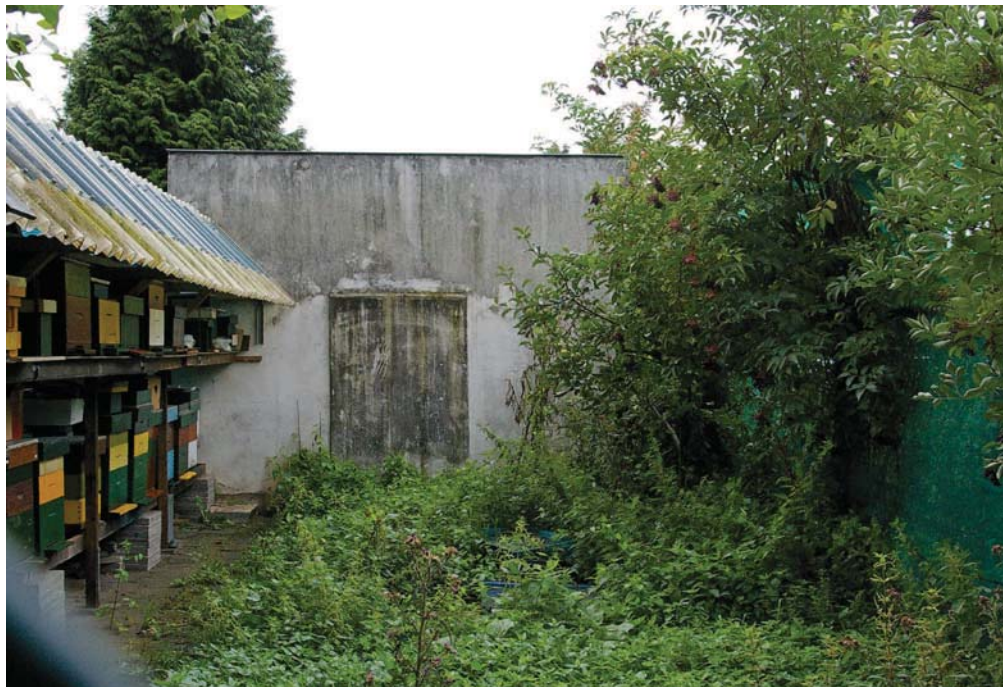
Afb. 47 Restant van een voormalig garagegebouw aan de noordzijde van het wasserijterrein, waarlangs oorspronkelijk de sloot liep waarop de wasserij loosde. In de oostgevel is de aftekening zichtbaar van een brede getoogde ingang. Aan de westzijde is het gebouw met een moderne aanbouw verlengd. Oorspronkelijk was het gebouw voorzien van een zadeldak.

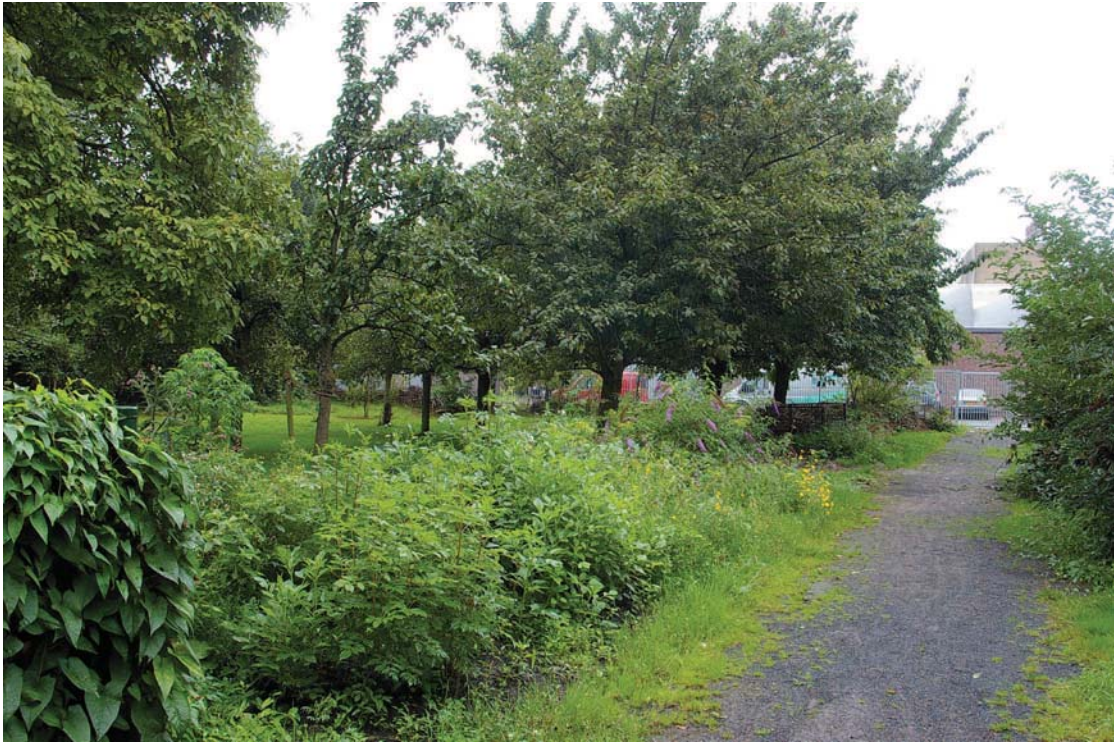
Afb. 48 Het pad vanaf de straat Rotsoord is van oudsher het pad langs de bleekvelden bij de wasserij. De bleekvelden zijn thans speelterrein en boomgaard.

De gepleisterde tuinmuur is mogelijk een restant van een van de gesloopte wasserijgebouwen achter de villa. Het pad langs de huidige boomgaard vanaf het Rotsoord (afb. 48) gaat terug op een oudere aanleg zoals te zien op de luchtfoto's uit 1929 en 1952 (afb. 14, 15 en 16).
