Archeologische begeleiding van de berging van een Junkers 88  
in Leidsche Rijn (Utrecht)

Basisrapportage Archeologie 28

# Een Duits vliegtuiggraf uit de eerste uren van de Tweede Wereldoorlog

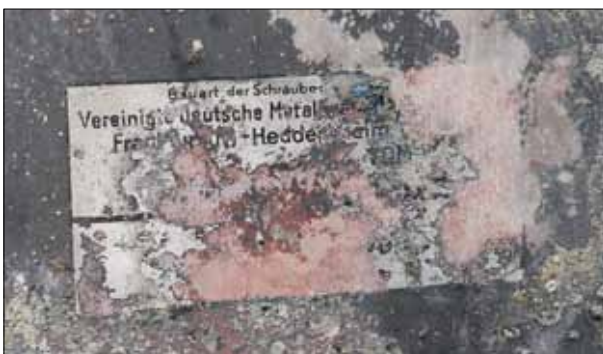
6-12 Plaatje op één van de propellerbladen.

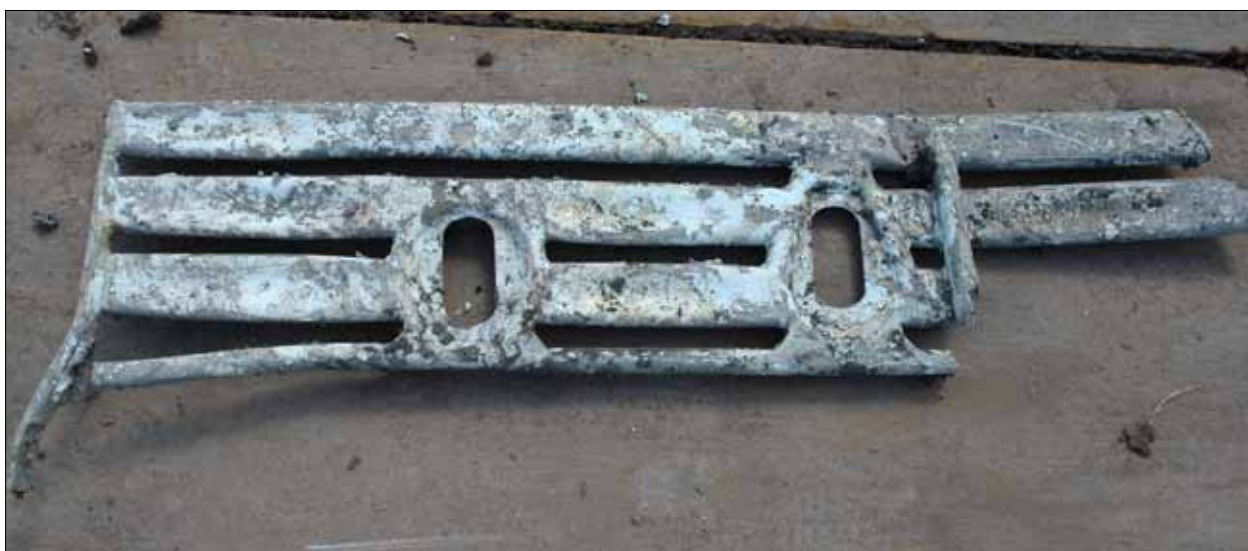
6-16 Fragment van de linker duikrem, voorzien van blauwe verf.

Een opvallend en herkenbaar fragment van de vleugel is de helft van de linker duikrem, bedoel om het toestel in een duikvlucht te brengen bij het afwerpen van de bommen (afb. 6-16). Deze bestond uit een soort aluminium rek dat onder de vleugels was bevestigd tussen de motor en

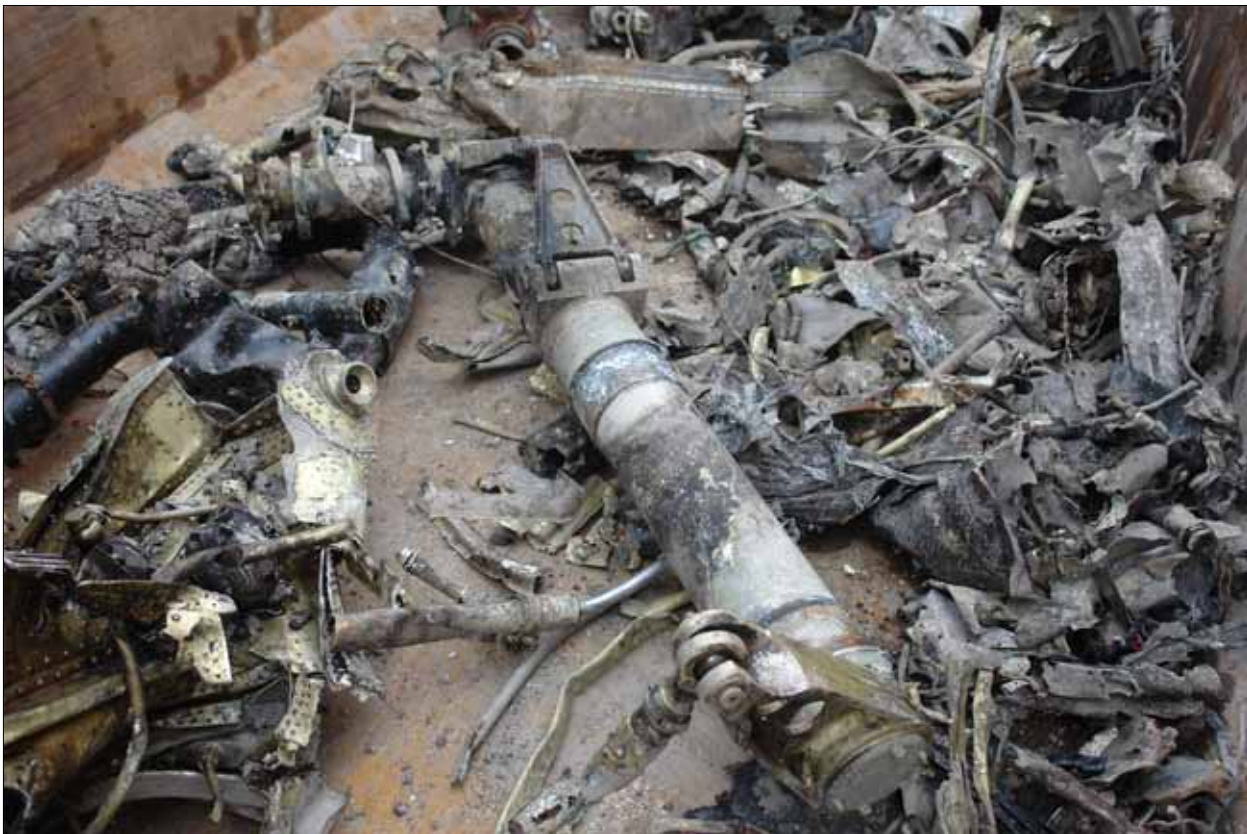
6-17 Het hoofdonderdeel van het linker landingsgestel direct na de berging. Aan de onderzijde hiervan (hier bovenaan de foto) zijn duidelijk brandsporen zichtbaar.

Het centrale deel van het linker landingsgestel (afb. 6-17 en 6-18) vertoonde aan de onderzijde sporen van verbranding en van de band werd geen restant meer aangetroffen. Mogelijk is deze volledig verbrand. Het rechter landingsgestel vertoonde daarentegen geen verbrandingsporen. Bovendien werd de band van dit landingsgestel in praktisch ongeschonden staat aangetroffen (afb. 6-19). Deze was van het merk Continental. Deze Duitse fabrikant van onder meer voertuigbanden had zijn hoofdkantoor in Hannover en werd in 1871 opgericht als rubberfabrikant. Ook het binnenwerk van dit wiel was aanwezig (afb. 6-20).

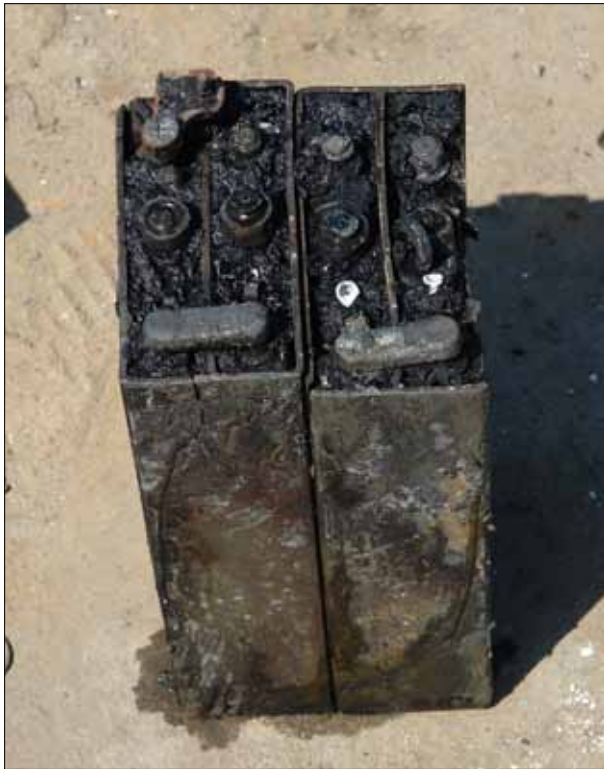
6-22 Een accu, die mogelijk onderdeel geweest is van het radiopaneel in de achterwand van de cockpit.

Er werd een accu aangetroffen (afb. 6-22), die mogelijk onderdeel geweest is van het radiopaneel in de achterwand van de cockpit. Aan de onderzijde van dit paneel bevond zich een kastje met daarin een accu. Van de radio's zelf werd echter niets gevonden. Het is daarom ook mogelijk dat de accu elders in de cockpit heeft gezeten. Ook van twee zuurstofflessen (afb. 6-23) is de exacte locatie niet duidelijk.

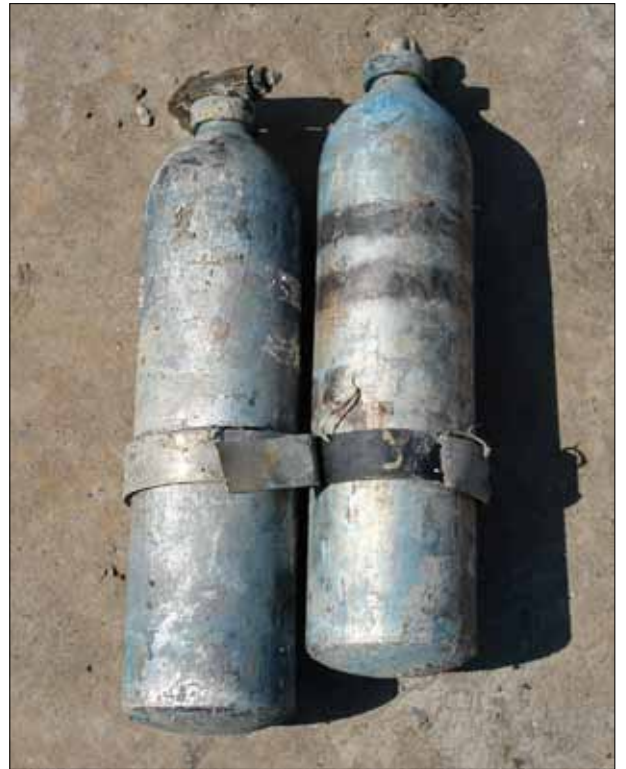
6-23 Twee zuurstofflessen, die zich vermoedelijk ergens in de cockpit bevonden.

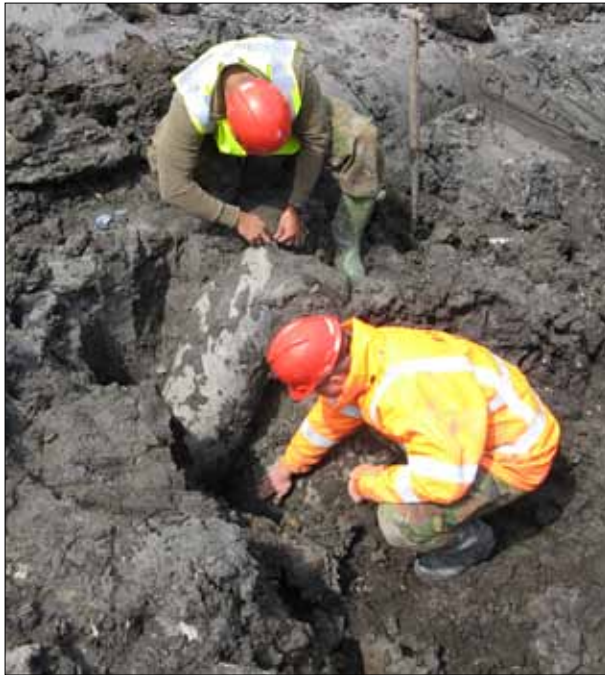
Tijdens de berging zijn wel twee SC 250 bommen aangetroffen, vervaardigd in 1937 en 1939 (afb. 6-25, 6-26 en 6-27). Ze lagen dicht naast elkaar en bevonden zich tussen het linker motorblok en de zone met de cockpitonderdelen. Beide bommen hebben dan ook vermoedelijk onder de linker vleugel gehangen. Vanwege het verhoogde risico kon de diepteligging van de bommen niet bepaald worden. Het type bom dat werd gevonden, is het type 'cilindrische sprengbombe', woog 248 kg en had zonder staartstuk een lengte van 1,19 m (afb. 6-28). De explosieve stof bestond uit een mengsel van ammoniumnitraat en trinitrotoluleen ([www.bombardeos.wordpress.com](http://www.bombardeos.wordpress.com)). Deze bommen waren voorzien van EL.A.Z.C50 ontstekers (afb. 6-29), die geactiveerd werden door middel van een stroomstoot op het moment dat de bom werd afgeworpen.<sup>7</sup> Deze 'elektrischer aufschalung zunders' zijn tijdsontstekers, die soms pas uren nadat een bom gevallen is, tot ontsteking komen. Tijdens het exploderen van de bom ontstaat er een enorme drukgolf met een allesvernietigende kracht. Splinters van de bom worden met een snelheid van ongeveer 1500 m per seconde over honderden meters weggeslingerd. Van de zestien stabilisatoren die er onder de vleugels van de Junkers aanwezig moeten zijn geweest, is er één aangetroffen (afb. 6-30).

6-25 Twee specialisten van de EOD bezig met het vrijleggen van de twee bommen, zodat deze uit zone 3 verplaatst kunnen worden. (Copyright SOVB/Logistiek Centrum Woensdrecht)

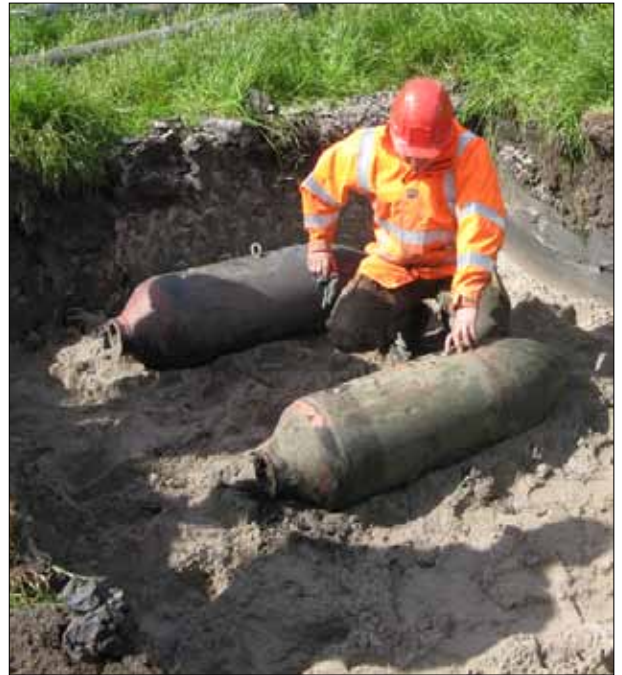
6-26 De twee bommen worden tijdelijk ondergronds opgeslagen. Bij de achterste bom is het hijsoog duidelijk waarneembaar. (Copyright SOVB/Logistiek Centrum Woensdrecht)

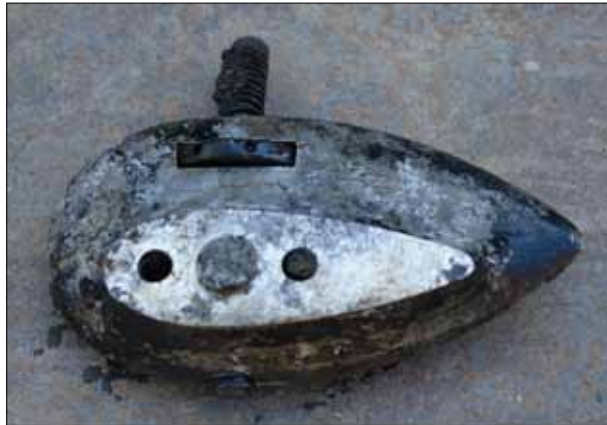
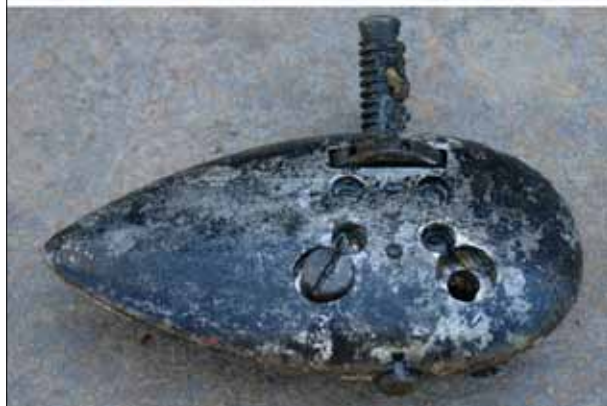
6-30 Voor- en achterzijde van de stabilisator (zie afb. 1-2 voor de locatie hiervan). Deze had als taak de bom recht op zijn plaats te houden.

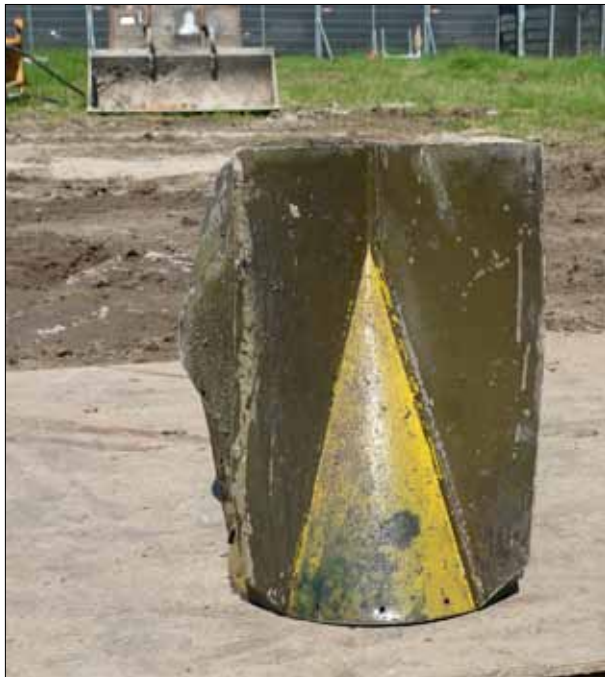
Van één bom is het staartstuk terug gevonden (afb. 6-31), van de andere is deze tijdens crash waarschijnlijk afgebroken en op het maaiveld achtergebleven. Het staartstuk is voorzien van vier vinnen, die een stabiele val van de bom moesten garanderen. Staartstukken worden, doordat ze licht zijn en niet al te stevig aan de bom bevestigd zitten, meestal op een hoger niveau dan de bom aangetroffen. De vondst van een staartstuk betekent dan ook vaak dat er op een dieper niveau een niet-gedetoneerde bom aanwezig is. Het aangetroffen staartstuk heeft een lengte van 620 mm en is vervaardigd uit vier delen plaatstaal met een dikte van 2 mm. De delen zijn met behulp van twee ca. 3 cm lange lassen en klinknagels aan elkaar bevestigd. Tussen de velden van het kruis zijn ter versteviging schoren gelast, maar die zijn tijdens de crash afgebroken. Daarna is het staartstuk voorzien van rode ijzermeren en beschilderd met groene- en gele verf. De diameter onderaan de kegel bedraagt 400 mm. Deze kant paste over het uiteinde van de bom en werd met behulp van twaalf boutjes aan de bom bevestigd. Het staartstuk is, gezien het Wa stempel '3 58D 40' vervaardigd in de eerste vier maanden van 1940 (afb. 6-32). De beide bommen zijn in eerste instantie binnen zone 2 ondergronds opgeslagen (zie afb. 6-26). Nadat de berging was voltooid zijn ze buiten de wraklocatie tot ontploffing gebracht (afb. 6-33).

6-31 Staartstuk van één van de bommen. De vinnen zorgen voor een stabiele val van de bom.

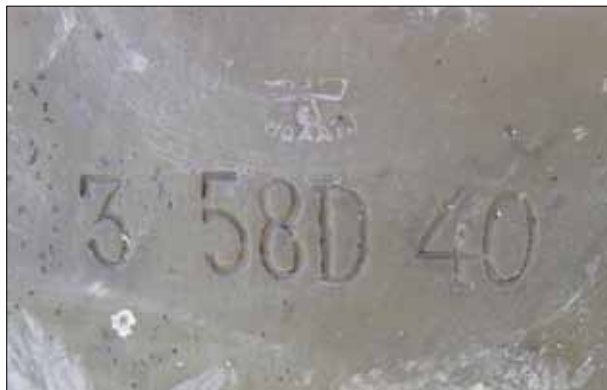
6-32 Het nummer in het staartstuk van één van de bommen maakt duidelijk dat dit in 1940 is vervaardigd.

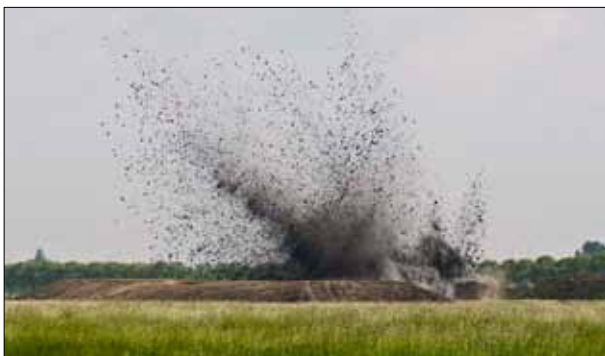
6-33 Met een dreun en een enorme grondverplaatsing kwam er een einde aan het bestaan van de bommen. Deze zijn op veilige afstand van de bergingslocatie in de grond gegraven en waren omringd met opgeworpen zandlichamen. (Copyright SOVB/ Logistiek Centrum Woensdrecht)

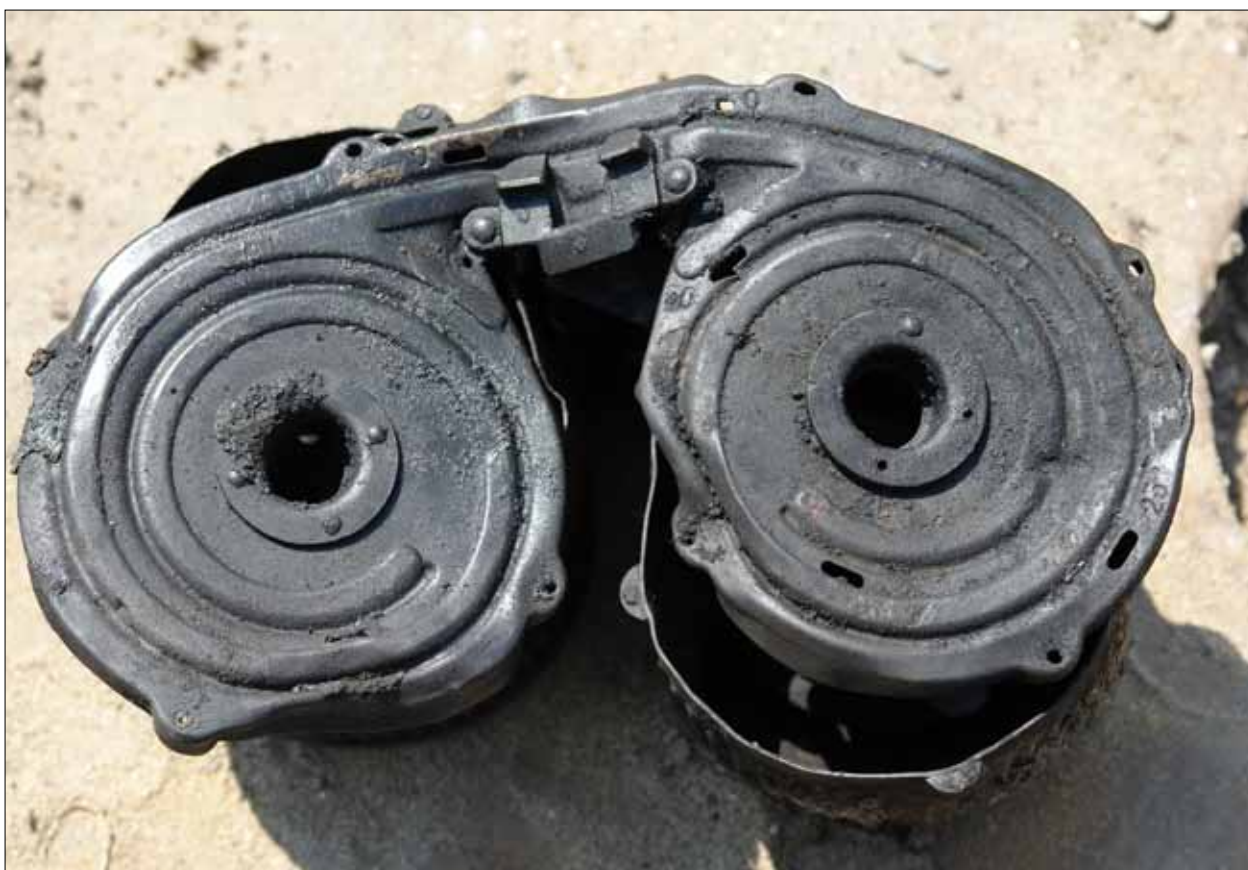
6-34 Een van de 28 MG munitietrommels die in het vliegtuig aanwezig zijn geweest. Een volle trommel bevatte 75 patronen.

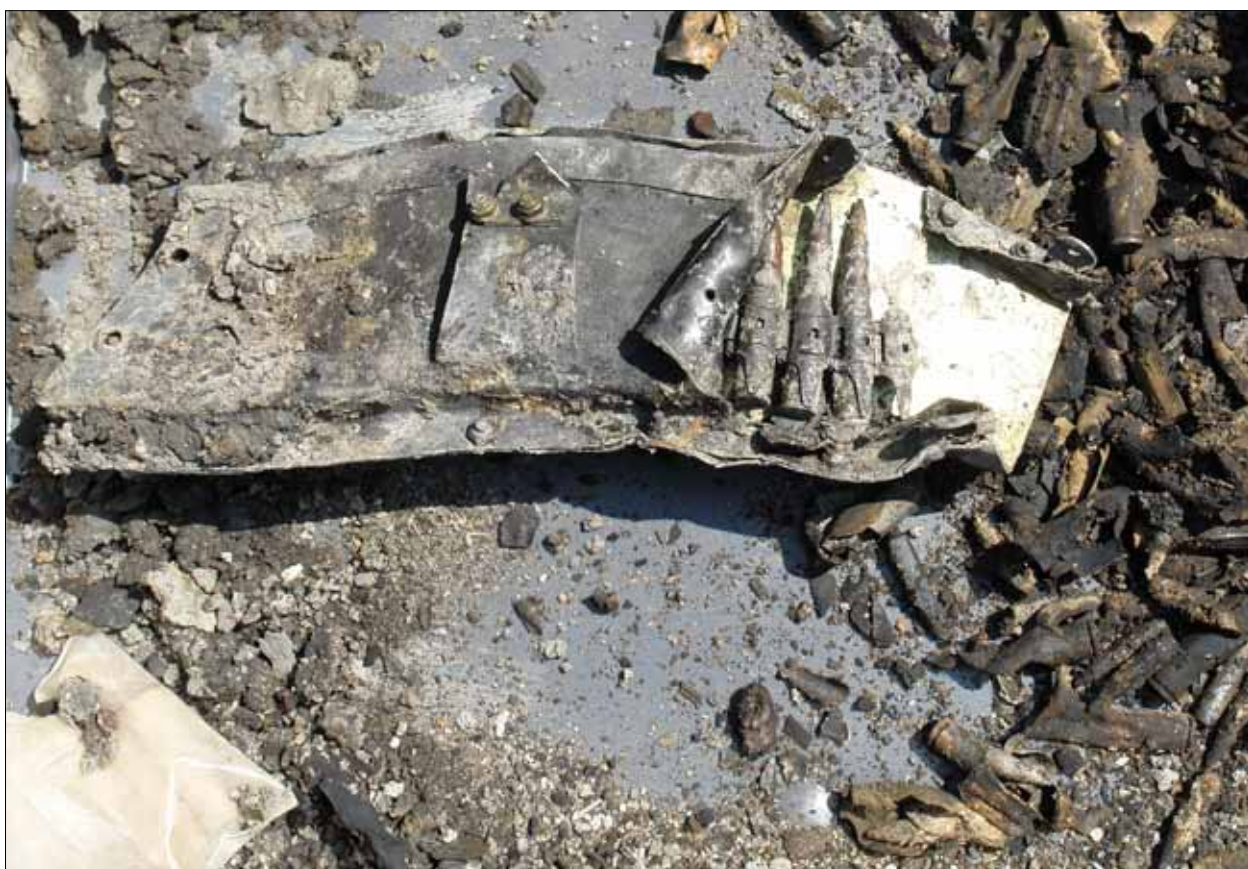
6-35 Het doorvoersysteem met daarin een band met patronen.

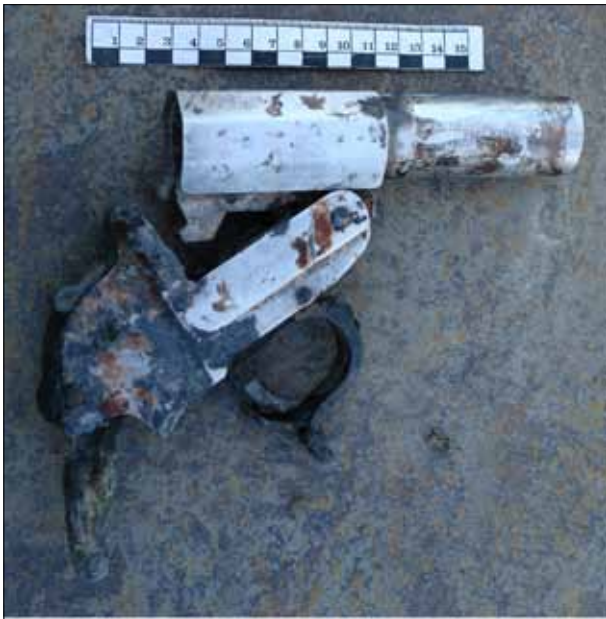
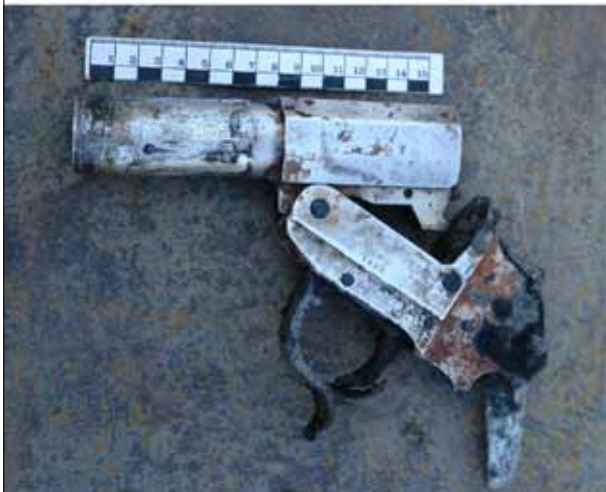
6-36 Linker- en rechterzijde van het Walter lichtpistool uit 1937.

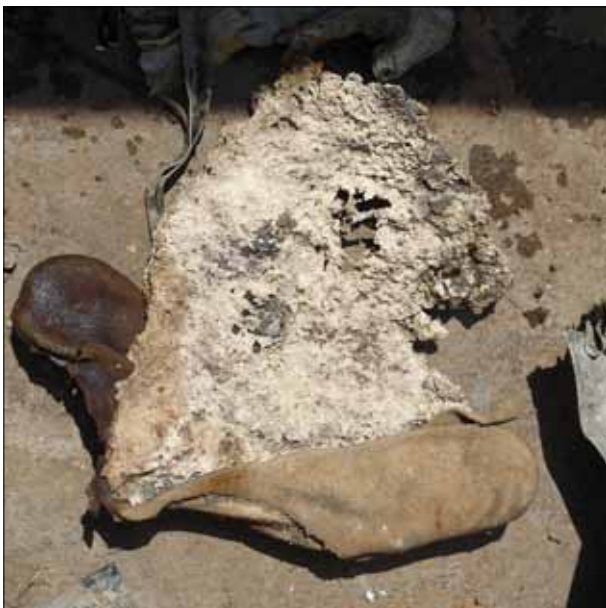
6-37 Fragment van een leren voorwerp met onbekende functie.

de gondel van de boordschutter waren enkele met leer beklede kussens aanwezig. Tijdens de berging werden enkele goed geconserveerde stukken leer aangetroffen. Het grootste fragment had afmetingen van ongeveer 50 bij 50 cm en was aan de binnenzijde voorzien van een onbekende, witte substantie (afb. 6-37). Het is niet bekend waar in de cockpit dit onderdeel zich heeft bevonden.

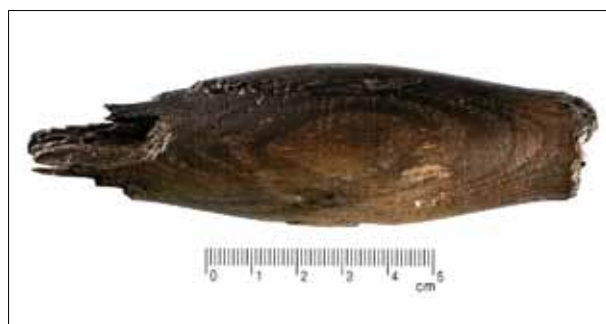
6-39 Een tijdens de berging aangetroffen houten handvat, vermoedelijk afkomstig van een hendel in de cockpit. (Foto: H. Lägers)

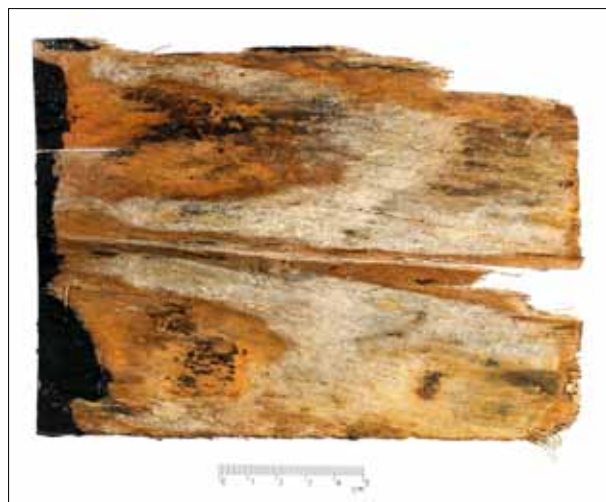
6-40 Een tijdens de berging aangetroffen houten plankje, mogelijk een restant van de bodemplaat vóór de stoel van de navigator. (Foto: H. Lägers)

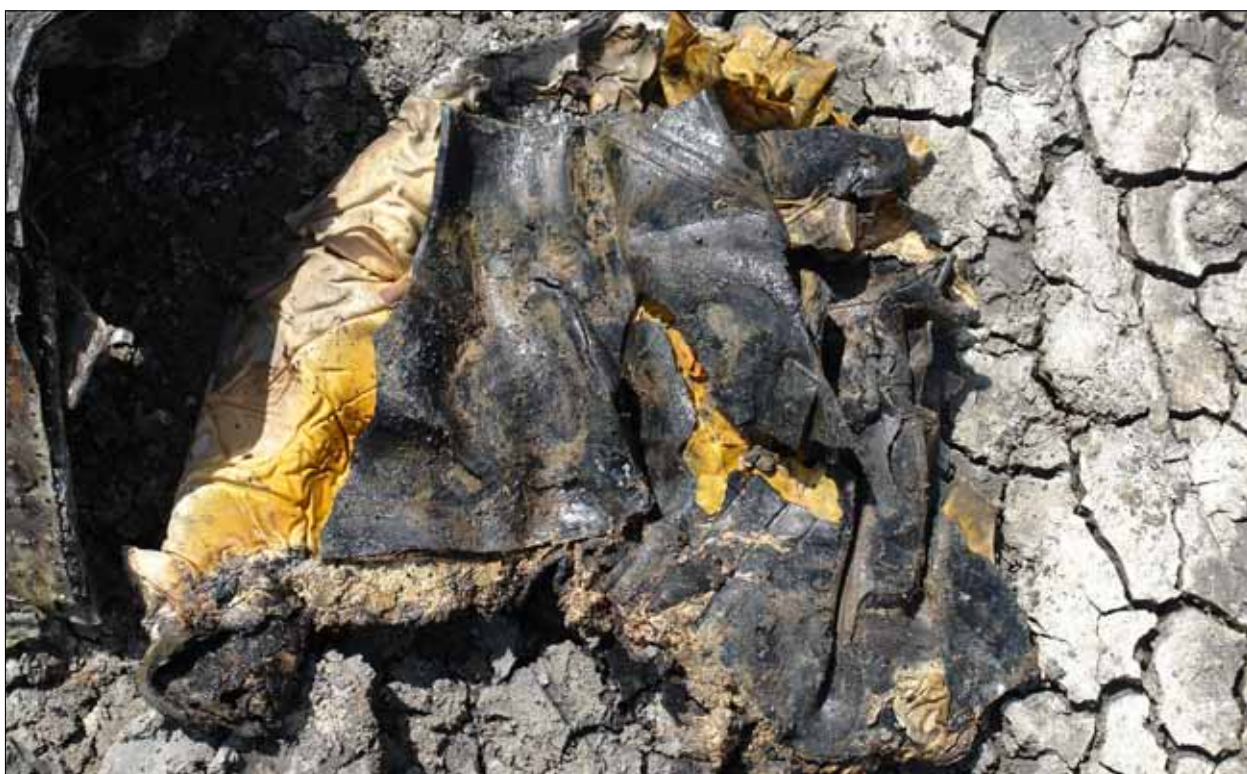
6-41 Fragment van één van de 'self-sealing' brandstoftanks.
